# KULTURMILJÖINVENTERING AV VOXNAN

Åtgärdssträckor i Ljusdals och Ovanåkers kommun, Gävleborgs län  
samt i Härjedalens kommun, Jämtlands län

*Inga Blennå och Kerstin Westrin*

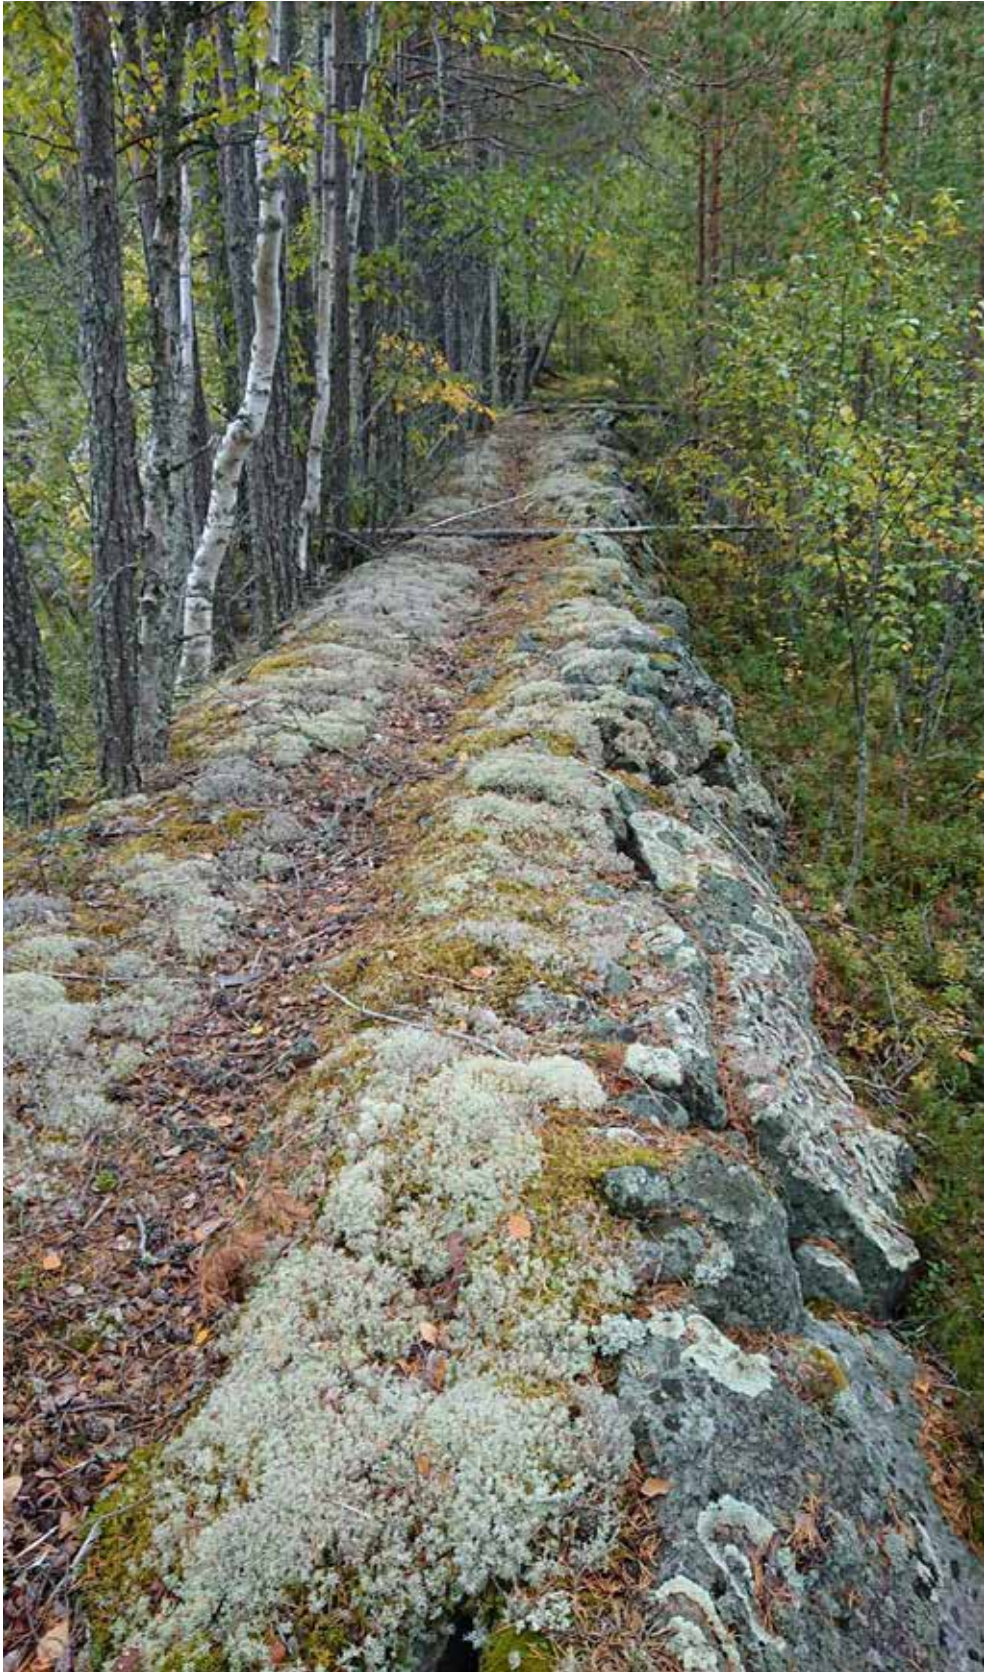
Lämning J1\_1, L2020:9344. Dammvall, ca 70 m l (Ö-V), 2–2,5 m br och 0,4–1 m h. Byggt av 1–2 skiften av sten, ca 0,3–1 m st. Dammvallen har en plan ovansida. Kulturvärde: Röd

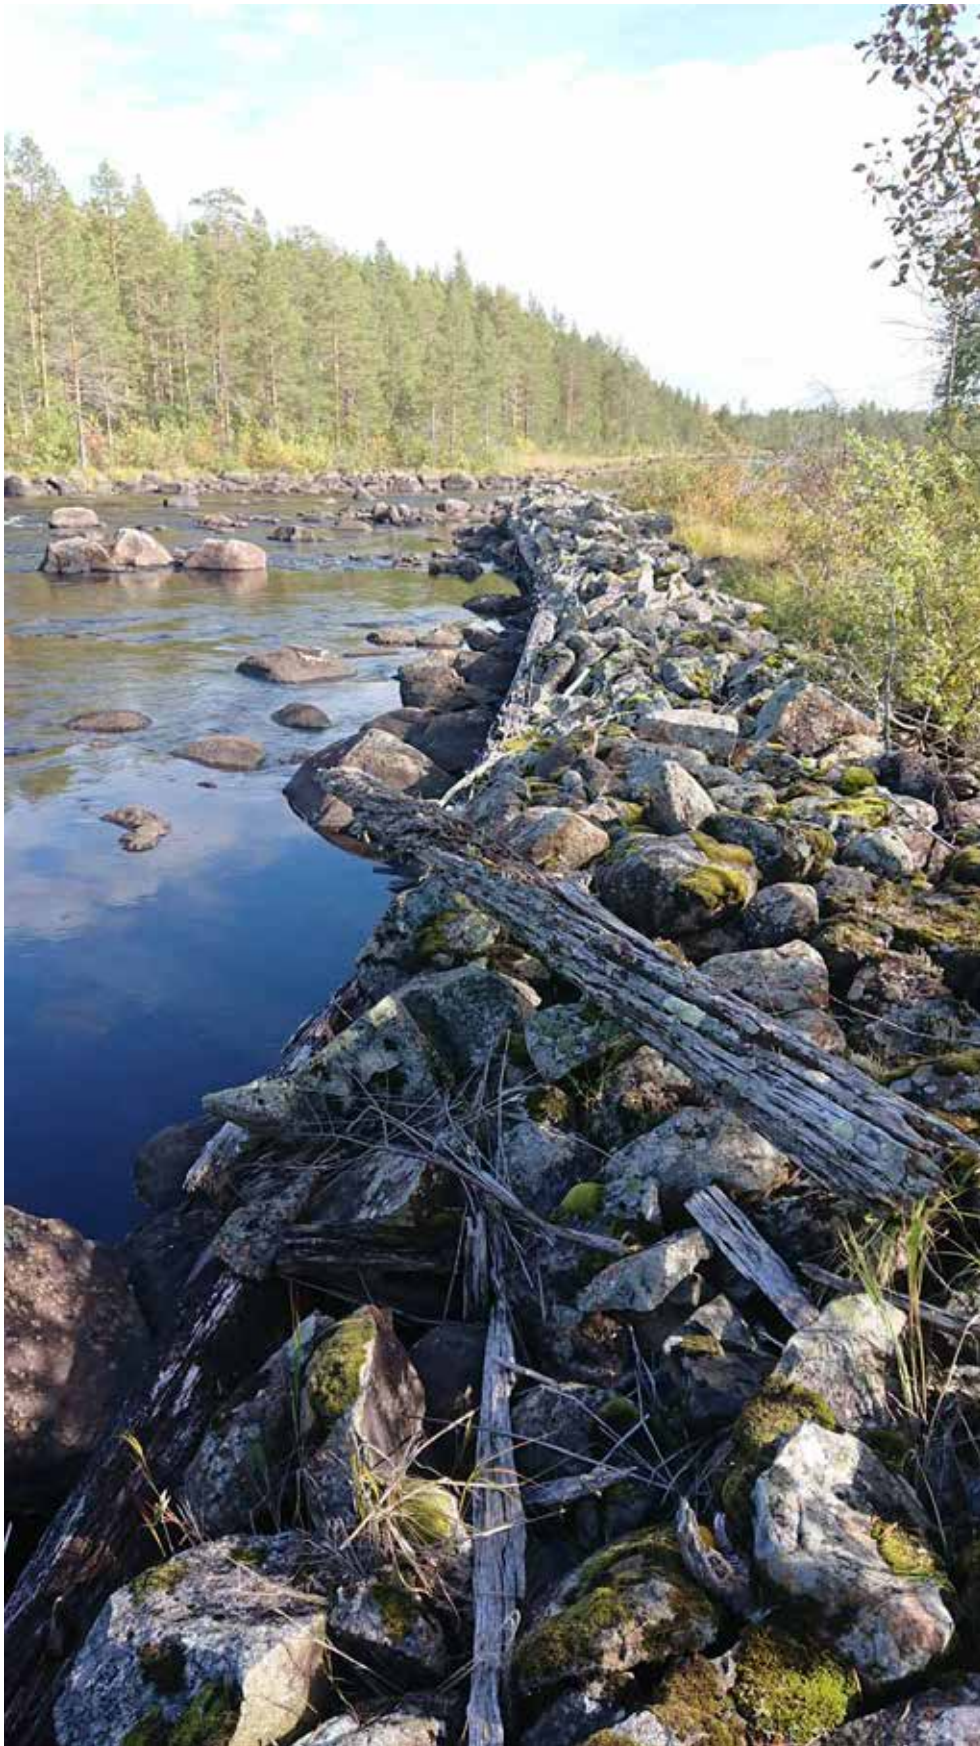
Lämning 1\_1, L2020:9376. Strandskoning, med synlig träkonstruktion, ca 50 m l (Ö-V), 2–3 m br och 0,5–1 m h, uppbyggd av 0,2–0,7 m st stenar. Vid fältbesöket var 1–2 stockvarv synliga. Kulturvärde: Röd

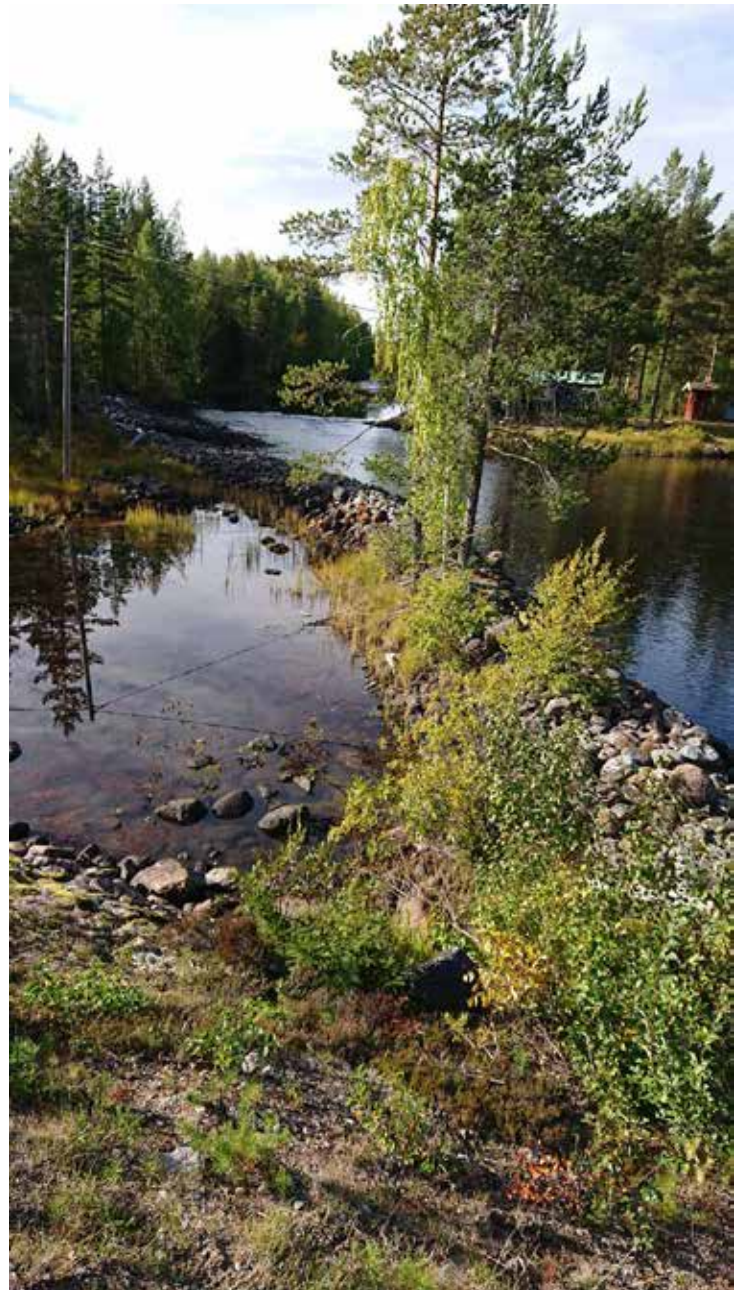
Lämning 1\_6, L2020:9390. Ledarm, utan synlig träkonstruktion, ca 50 m l (Ö-V), 4 m br och 1–1,5 m h, av 0,3–0,7 m st stenar. Avslutats i SÖ vid mot brofundament. Avgränsar ett lågt fuktigt område S om älvfåran. Kulturvärde: Röd

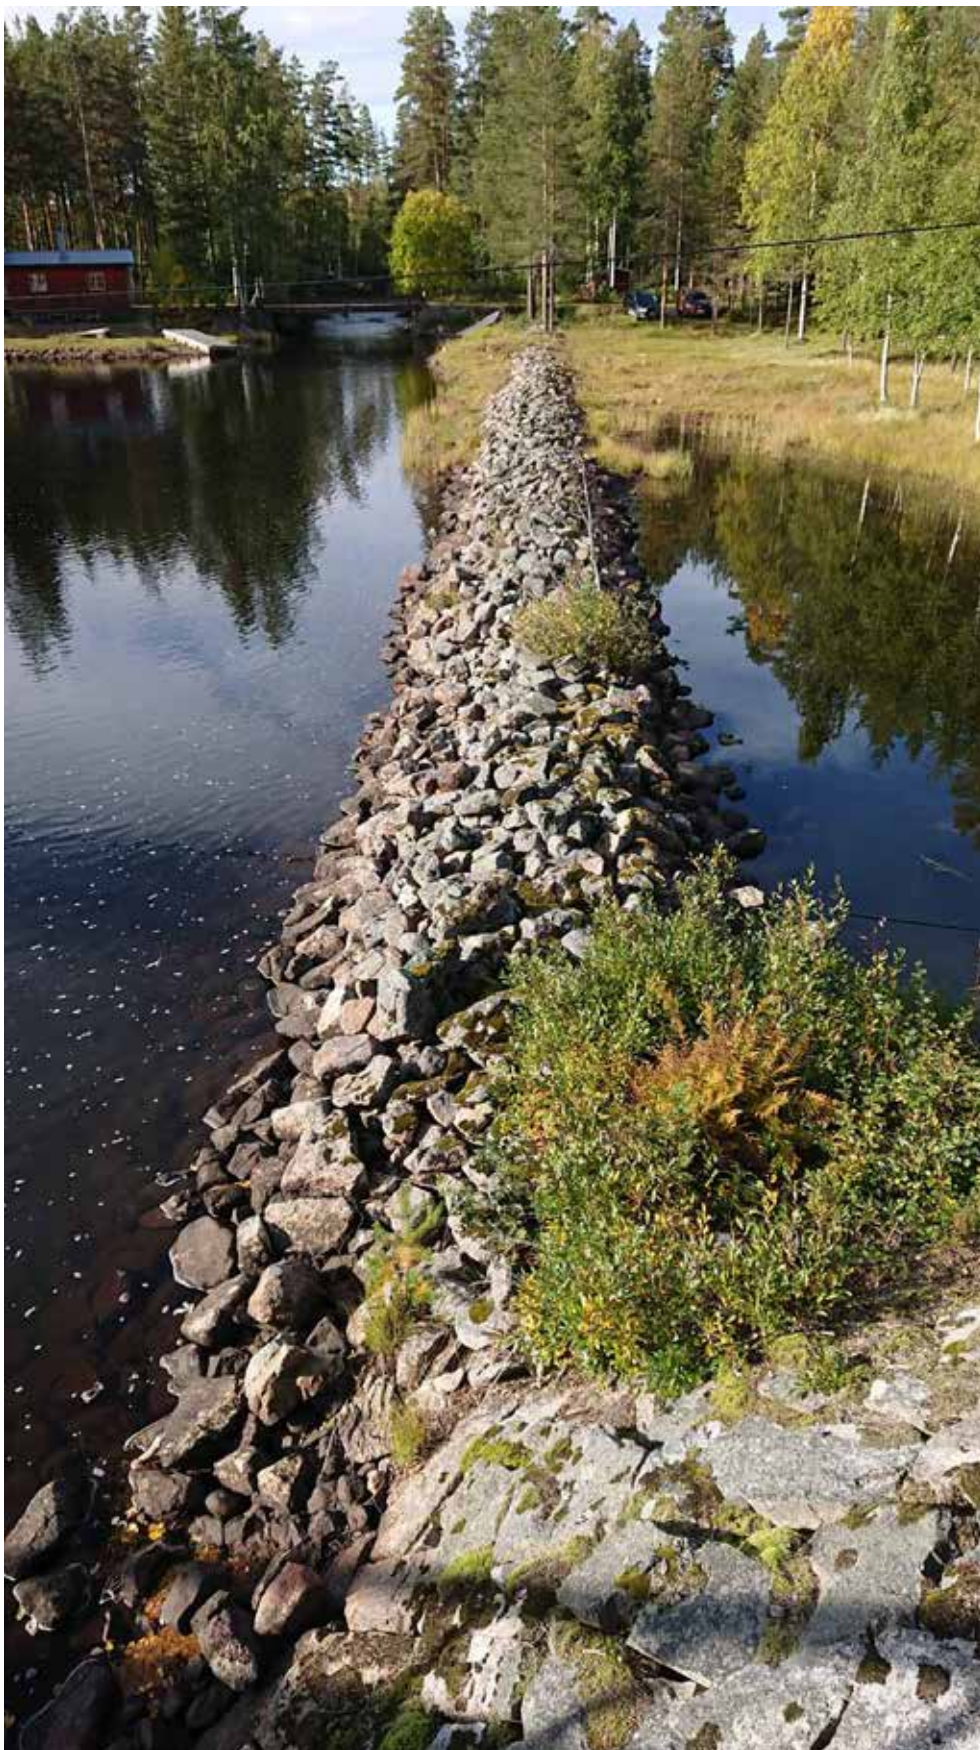
Lämning 1\_7, L2020:9391. Ledarm, utan synlig träkonstruktion, ca 80 m l (NNV-SSÖ), 4 m br och 0,5–1,5 m h, av 0,3–0,7 m st stenar. Delvis raserad. Avgränsar ett lågt fuktigt område N om älvfåran. Avslutas i SÖ mot brofäste. Kulturvärde: Röd

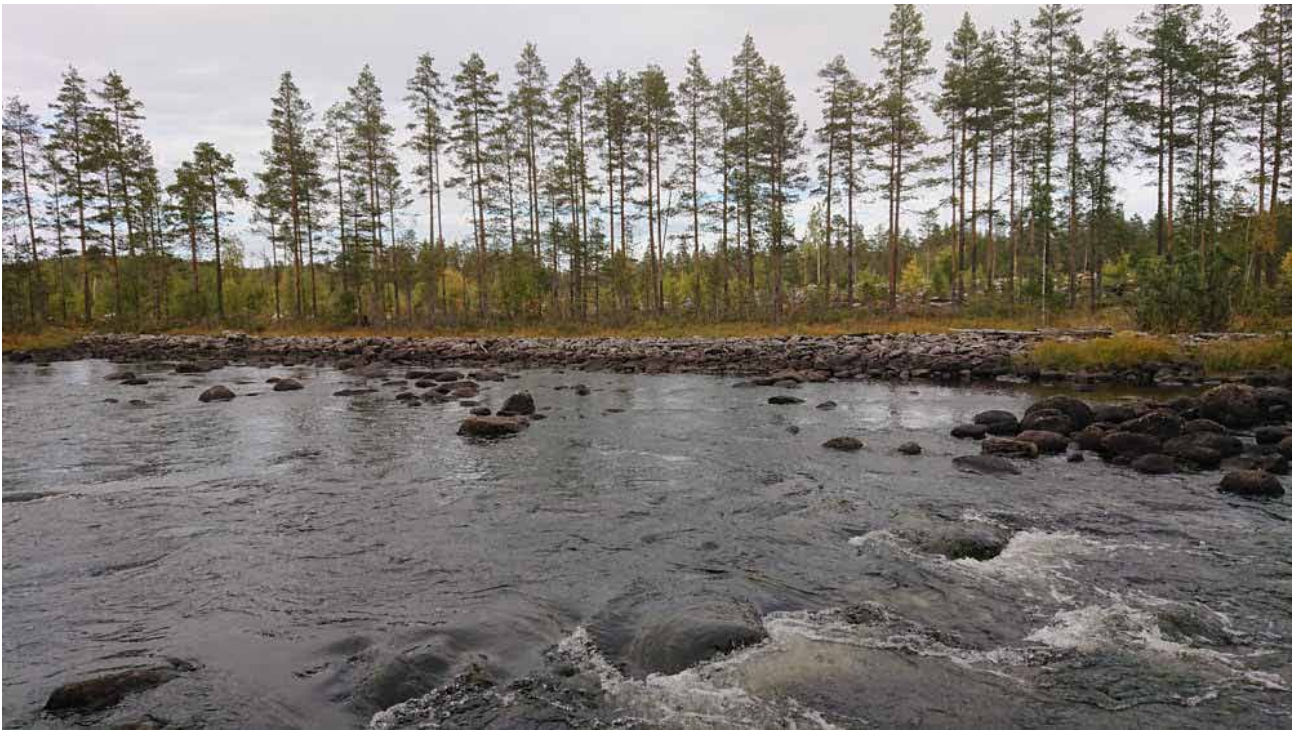
Lämning 1\_8, L2020:9393. Strandskoning, utan synlig träkonstruktion, ca 70 m l (NÖ-SV), 2–3 m br och 1–1,3 m h, av 0,1–0,5 m st stenar. Kulturvärde: Gul
