Projektering av restaureringsåtgärder i vattendrag i Gävleborgs län

Nedre Mellanljusnan-Ängerån-Voxnan-Västerhocklan

På uppdrag av Länsstyrelsen Gävleborg 2016/2017

Rapport 2017: 2

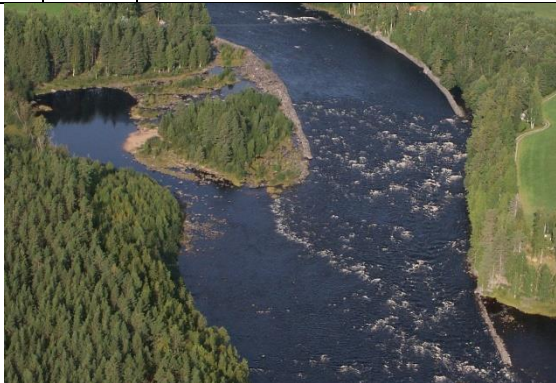
Start-slut	Längd	Beskrivning	Kulturvärden	Tillgänglighet	Prio
N6853372 E548043	760 m	Kraftigt påverkad (även sprängd) fors med ledarmar i varierat skick på ömse sidor av älven. Stort isolerat kvillsystem med bra upp. förhållanden i söder. Tidigare biotopvård utförd, bef. rensmaterial finns nu endast i ledarmar.	Höga. Framst för stensättning längs N stranden.	<20 m. Nära väg båda strändernas övre del.	A. T.ex. nya lek/uppv. områden.
N6853318 E548751

Flygbild över Henriksforsen (foto Mikael Hansson).

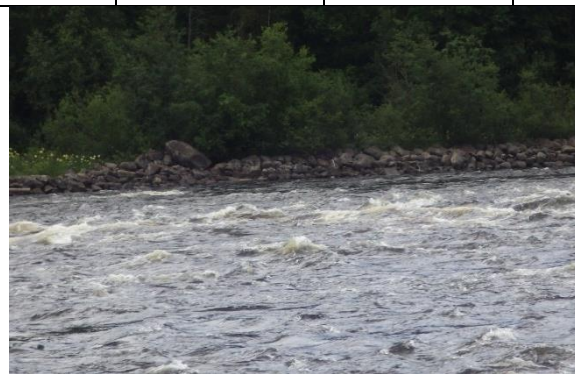
Start-slut	Längd	Beskrivning	Kulturvärden	Tillgänglighet	Prio
N6853391 E549995	1290 m	Kraftigt strömmande, med ett något lugnare parti mitt i sträckan. Biotopvård har tidigare genomförts i strömmens övre del. Bl.a. helt ny nacke. Det är tveksamt om det naturligt sett funnits några större mängder av grovblock och hållar i denna ström där inga sprängskador påträffades. Det mesta rensmaterialet finns i fyra strandnära vallar.	Låga, inga ledarmar eller dylikt.	God, 50 m från väg södra landet.	A. Bl.a. viktig för fiske, fiskecamp finns.
N6854173 E550879

Exempel på schaktvall som isolerar den södra stranden.

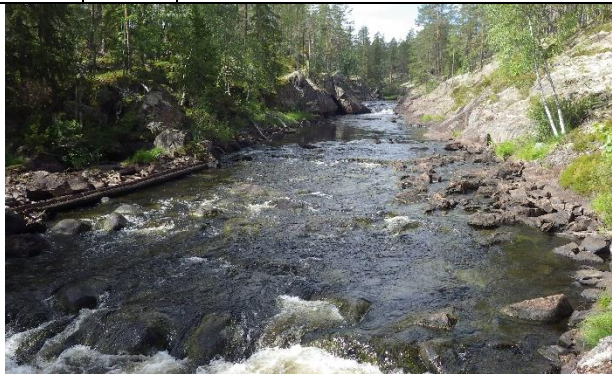
Start-slut	Längd	Beskrivning	Kulturvärden	Tillgänglighet	Prio
N6870444 E505761	380 m	Varierad sträcka nedströms Digerfallet, med korta forsar, höljor och strömmar. Hällar på land och bitvis på botten. Sprängt men ändå en del grovblock längs stränder. Grus har knappast funnits i någon högre grad.	Medel. Stock/stenkista finns långt upp.	Dålig, 300 m till skogsväg.	B. Svår-åtgärdat.
N6870408 E506090

Karaktärsbild med sprängd botten och hällmiljö.

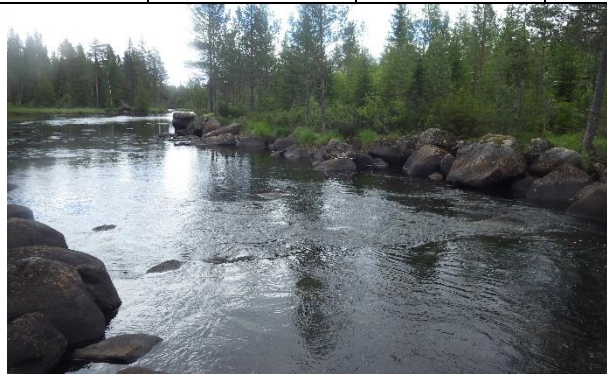
Större block uptryckta i kanten vid sträckans slutparti.

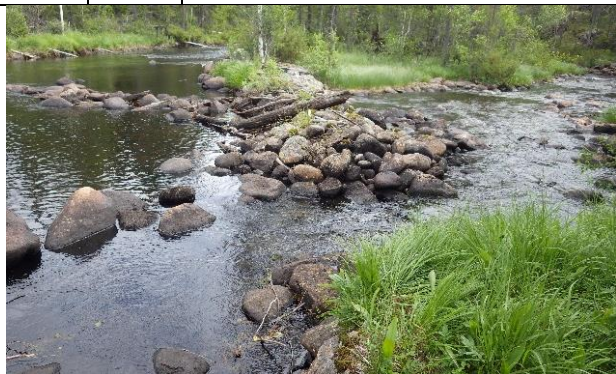
Start-slut	Längd	Beskrivning	Kulturvärden	Tillgänglighet	Prio
N6870357 E506209	170 m	En hårt rensad men något åtgärdat ström som till en början går i dubbla fåror varav en delvis är stängd. I slutet av sträckan finns en mindre dammrest som skapar ett litet fall över en stock. Ont om rensmaterial på land.	Låg. Liten sten/stock-sättning finns i sidofåran dock.	Dålig, 200 m till skogsbilväg.	A. Kan bli fint uppväxt-område.
N6870296 E506379

Dubbla fåror varav den högra är delvis stängd.

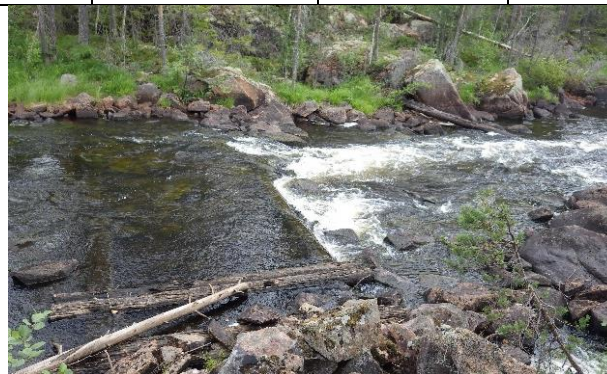
Dammrest och rensvallar i slutet av sträckan.

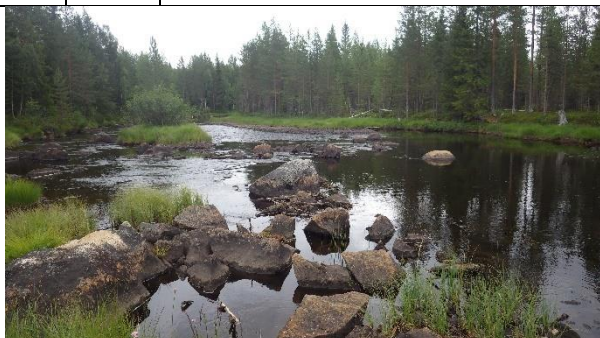
Start-slut	Längd	Beskrivning	Kulturvärden	Tillgänglighet	Prio
N6867754 E514212	780 m	Ringlande, svagströmmande sträcka med några svagt rensade och sprängskadade nackar, däremellan djupare områden. Bottensubstratet domineras av små rundade stenar, även om grövre material förekommer i strömnackarna. Förekomsten av upplagt material är mycket låg.	Låga	God, <10 m. Korsande väg som längre ner går parallellt, nära ån.	A. Hög potential trots låg skadenivå.
N6867673 E514871

Nacke med spår av sprängning.

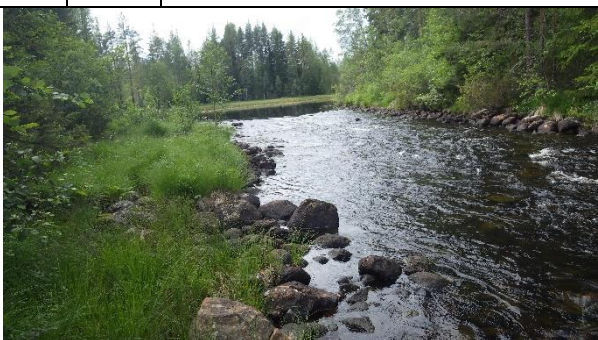
Start-slut	Längd	Beskrivning	Kulturvärden	Tillgänglighet	Prio
N6865705 E517310	50	Kort rensad ström där sprängning inte tycks ha förekommit. Det mesta rensmaterialet, även en del grova block finns längs den södra kanten där ån till stora delar är torrlagd. Strömmens botten är påfallande släta och strukturlösa, men med ett naturligt rundat material.	Låga.	Mindre bra, ca 50 m från skogsbilväg.	A. Bra föruts. för återställning.
N6865729 E517359

Strukturlös ström med torrlagd strandzon till vänster.

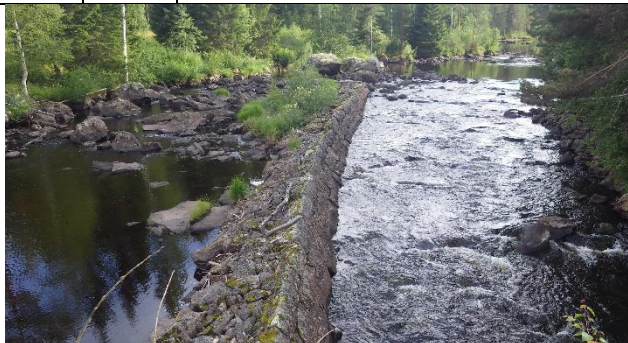
Start-slut	Längd	Beskrivning	Kulturvärden	Tillgänglighet	Prio
N6867100 E521790	330 m	Ängeråns avslutande ström ut i Ljusnan går bitvis förbi tomtmark i byn Ängra. Ån är i stort sett strömmande hela vägen i en fåra som har biotopvårdats. Ont om upplagt rensningsmaterial liksom större block i ån.	Medel. Finns en ledarm som avdelar ån längst upp.	God <10 m. Två broar korsar ån.	A. Bra tillgänglighet, närhet Ljusnan.
N6867375 E521915

Övre delen av sträckan, tvådelad av stenkista.

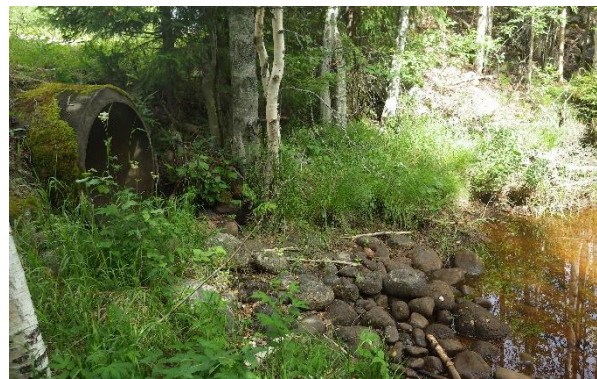
Mellan väg 296 och Ljusnan, ca 6 km upp i Ängerån leder en skogsbilväg med tillhörande bro över vattendraget. Ca 80 m norr om bron leder samma väg över en större sidofåra som är kopplad till huvudfåran av en trumma. Denna vilken är 1 m bred och av betong, ligger mycket högt och är enbart vattenförande vid riktigt höga flöden. Detta innebär förutom bristande konnektivitet att nedströmsliggande vattenområde inte är strömsatt med följderna att ett långt stillastående bakvatten med omfattande järnutfällningar har bildats.

Vägtrumma ur funktion på grund av dess höjdläge.

Beträffande typ av vattenpassage rekommenderar vi en valvbågesbro vilken är en lösning som är billigare än en mer traditionell bro men dyrare än en rundtrumma. Gentemot rundtrumman har valvbågen flera fördelar varav den största är att en naturlig bäckbotten erhålls genom passagen. Valvbågen som vi föreslår är 3 m vid och har med snedskurna ändrar (efter vägbankens lutning) en längd i botten på 12 m. Bågen måste vara högbyggd, 1,5 m med tanke på att den behöver svälja stora vattenvolymer vid högflöden. För en så lång livslängd som möjligt ska den därutöver vara belagd med trenchcoat. Vad gäller anläggning så föreslår vi att valvbågen ställs på fotplåtar över en bottenbädd av skärv, täckt av naturligt rundat material.

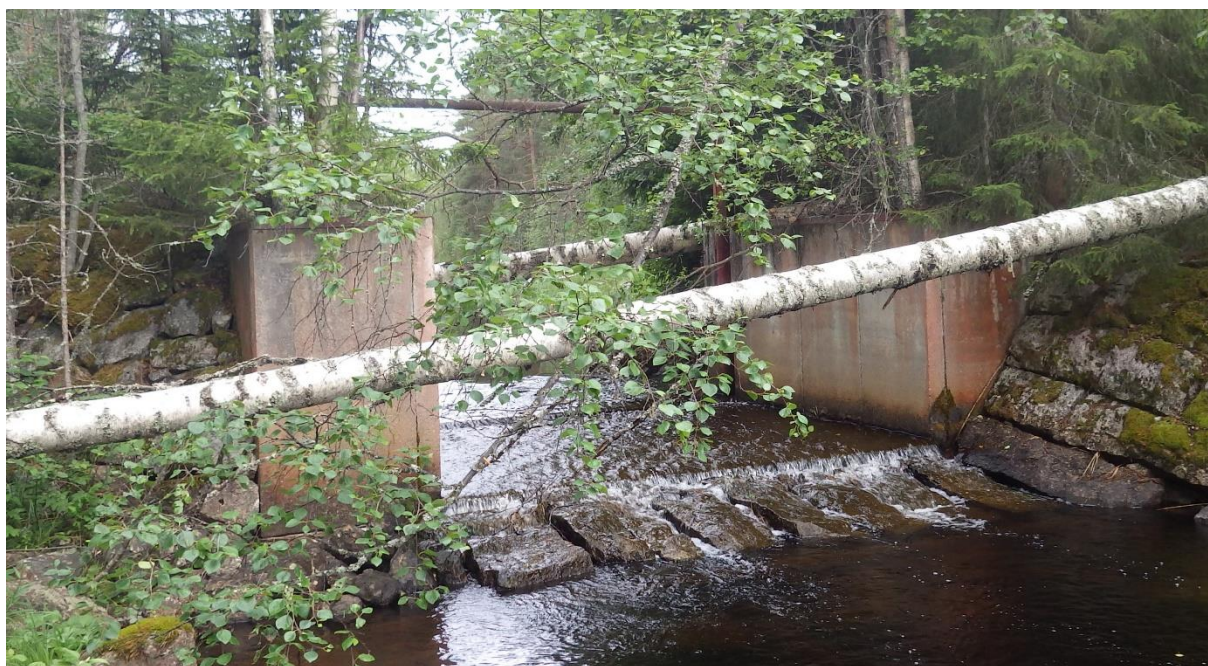
Ca 450 m nedströms sjön Ängratörn finns en flottningsdamm som innebär ett onaturligt vandringshinder för fisk och andra vattenknutna arter. Med en fallhöjd på 0,4 m vid normalflöde innebär detta ett definitivt stopp för uppströmsvandring, utom för öring som kan passera vid lite högre flöden.

Törnådammen i Ängeråns biflöde Törnån.

Eftersom Törnådammen i dagsläget inte fyller någon funktion så är en utrivning det självklara valet. Helst ska hela konstruktionen inklusive betongfundamenten avlägsnas till förmån för en helt naturlig fiskväg. I åtgärden ingår också en betydlig avsänkning av dammvallen i syfte att skapa en naturlig strandsvämzon på åtminstone en sida. För att motverka en avsänkning av den ovanliggande åsträckan med risk för att påverka sjöytan i Ängratörn, så måste åbotten vid dammen byggas upp till ett naturligt stryk i lämplig höjd.

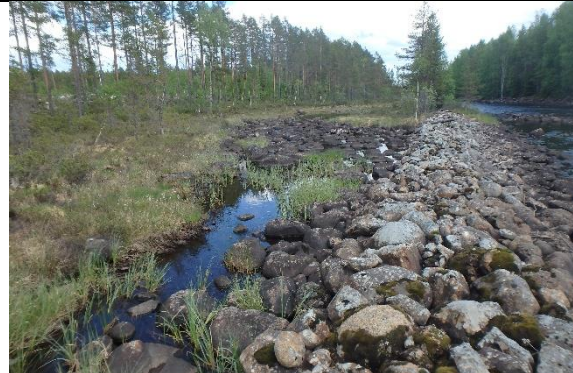
Avskärmad, stor sidofåra som bör öppnas upp.

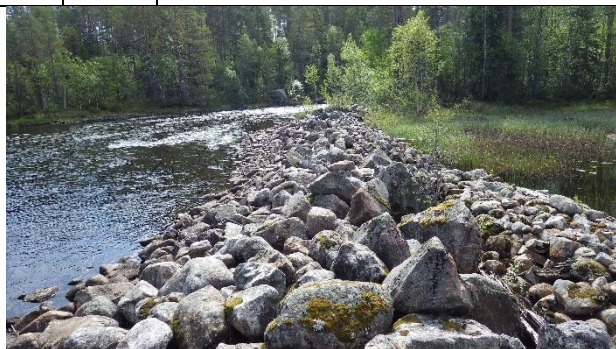
Start-slut	Längd	Beskrivning	Kulturvärden	Tillgänglighet	Prio
N6849057 E494063	1680	Rullboströmmarna, en av de bättre fiskesträckorna i Voxnan. Biotopvård utförd med blandat resultat. Flera fina sidofårar avskärmade varav en långt ner där huvudflödet nu går i den delvis framsprängda Rullbokanalen.	Medel. Minst 3 stenvallar/ledare finns. Utrivning.	Bra, parallellväg finns < 20 m delvis.	A. Viktiga uppväxtmiljöer i sidofårar.
N6847778 E494635

Enorm stenvall som styr in vattnet i Rullbokanalen.

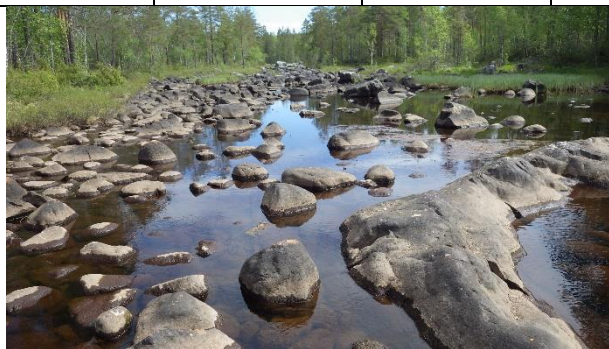
Och avskärmar en stor, helt orensad sidofåra.

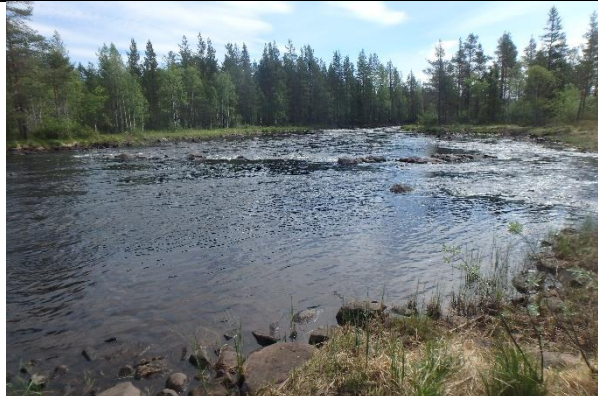
Start-slut	Längd	Beskrivning	Kulturvärden	Tillgänglighet	Prio
N6847163 E494657	1180	Svagt strömmande/strömmande sträcka med avsnörda fåror. Rensat och även sprängt. Strukturlösa förhållanden med få uppstickande block. Mycket håll i botten, särskilt i slutet där den mäktiga Högforsen (definitivt hinder förutom för öring) uppstår.	Medel, sten/stockistor finns.	Bra, parallellväg finns nära < 50 m.	A
N6846238 E495322

Slät och strukturlös strömsekvens.

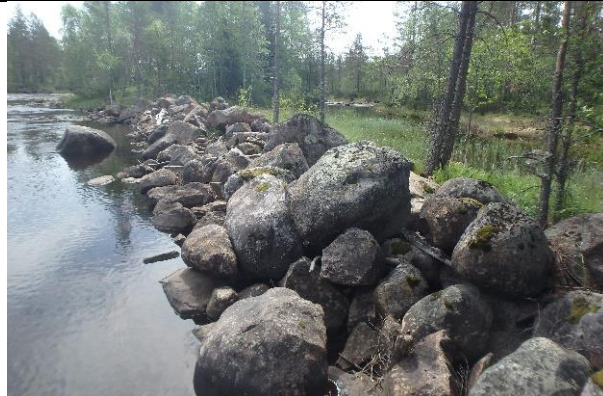
Stenvall som avsnör större sidofåra.

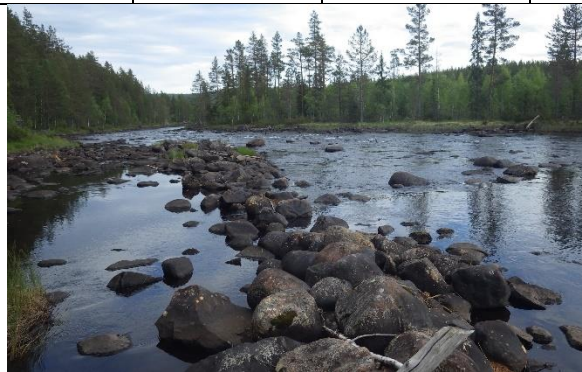
Exempel på ofullständig biotopvård, Värmlandsströmmen.

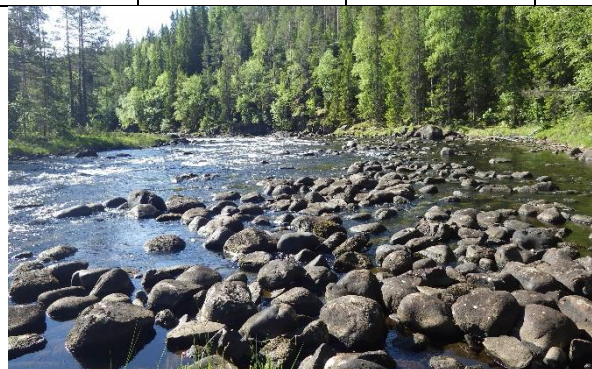
Sekvens med något utslätad botten.

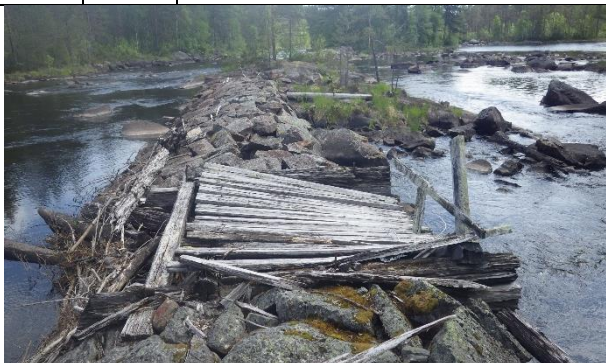
Start-slut	Längd	Beskrivning	Kulturvärden	Tillgänglighet	Prio
N6841888 E500235	760 m	Ström nedan kraftverk och torråra, djup och endast lätt rensad till en början. Andra hälften kraftigt rensad huvudåra men även flera orensade partier, innehållande gott om grova block. Det flergrenade område föregås av en längre avskärmande ledarm.	Medel. Längre ledarm öppnas partiellt.	Bra, parallella vägar <30 m.	A
N6841577 E500921

Del av ledaren vilken bör öppnas partiellt.

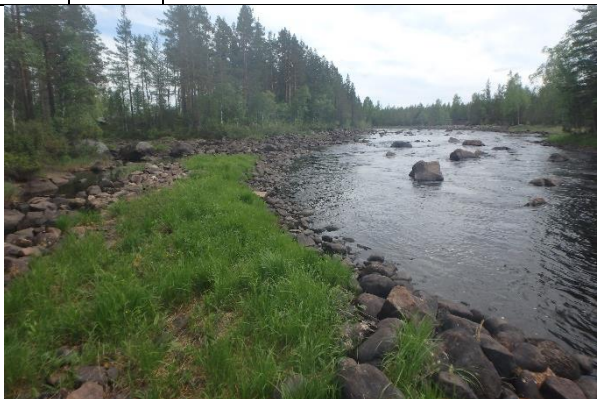
Start-slut	Längd	Beskrivning	Kulturvärden	Tillgänglighet	Prio
N6840631 E501742	340	Hårt rensad och dåligt restaurerad ström i anslutning till Västerhocklans utlopp. Gott om rensningsmaterial kvar i kanter, i nedre delen har sprängning utförts. Isolerade strandzoner i båda sidorna av älven.	Låga.	Bra, nås via sämre väg <10 m.	A Hög pot. med befintligt material.
N6840463 E501976

Enbart de största stenarna utlagda, och outnyttjad strandzon.

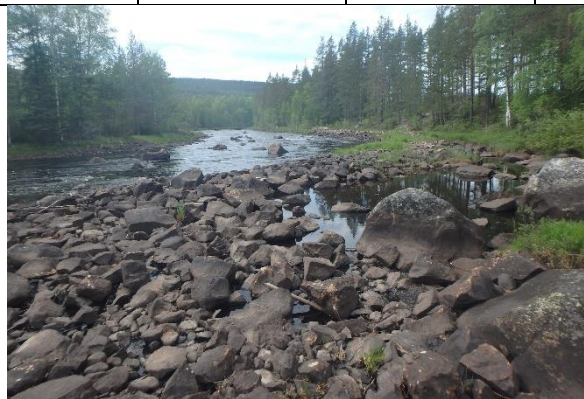
Annat exempel på avskärmat strandområde.

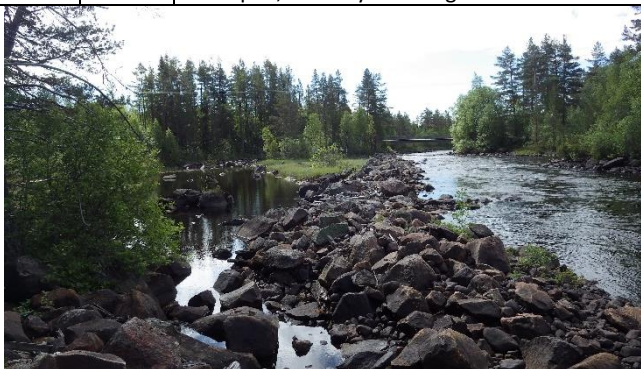
Start-slut	Längd	Beskrivning	Kulturvärden	Tillgänglighet	Prio
N6839375 E502441	1 950 m	Mycket lång sträcka som inleds i dubbla fåror. Finns både breda, svagströmmande partier och smalare strömmar/forsar. Kraftigt påverkad i strömmarna, även bitvis sprängning och mycket block på land. Lång schaktvall isolerar den östra stranden/inkl. sidofåra direkt uppstr. väg 310. Sträckan delvis biotopad, men mycket svagt.	Låga.	God längst ner, < 10 m vid korsande väg. Bitvis nära väg längre upp.	A. Mycket hög förbättrings potential.
N6837855 E502959

Schaktvall som isolerar halva älvens bredd.

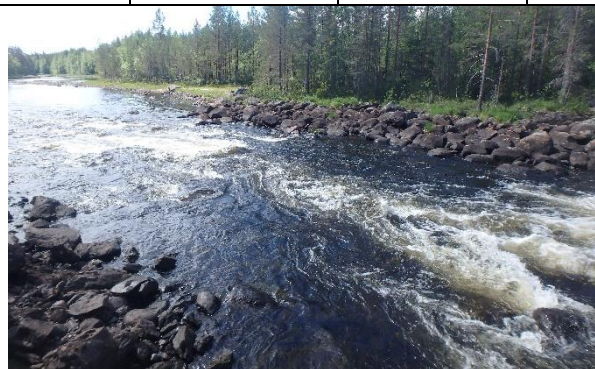
Rensvallar mot land vid en kortare fors.

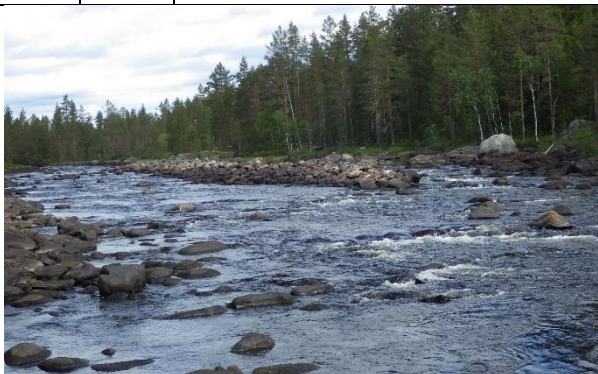
Start-slut	Längd	Beskrivning	Kulturvärden	Tillgänglighet	Prio
N6837719 E502978	660 m	Restaurerad ström/forssträcka där det dock bitvis finns grovblock kvar längs strand och på land. Sprängda hållar förekommer på flera ställen. Två ledarmar mitt i älven finns på två platser.	Medel. Finns en del av en ledarm som ev. kan bevaras.	God, närgående parallell väg <	A
N6837132 E503132

Lång ledare mitt i älven.

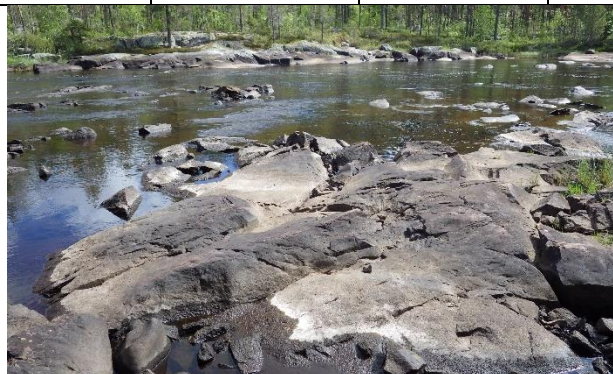
Sprängskadade hållar i mittdelen av sträckan.

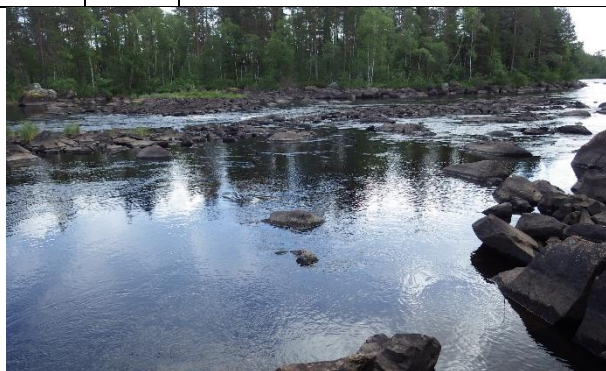
Start-slut	Längd	Beskrivning	Kulturvärden	Tillgänglighet	Prio
N6836624 E503220	150 m	Sträckan kan betecknas som en strömnacke mellan två lugnområden. Sprängda hållar men en del grova block finns kvar längs stränder.	Låga	Mindre bra >50 m till väg.	B Låg verkansgrad
N6836482 E503225

Övre delen av den sprängskadade nacken.

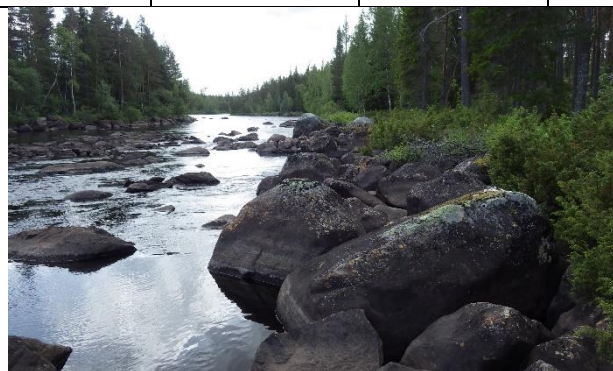
Stora block uptryckta mot stranden.

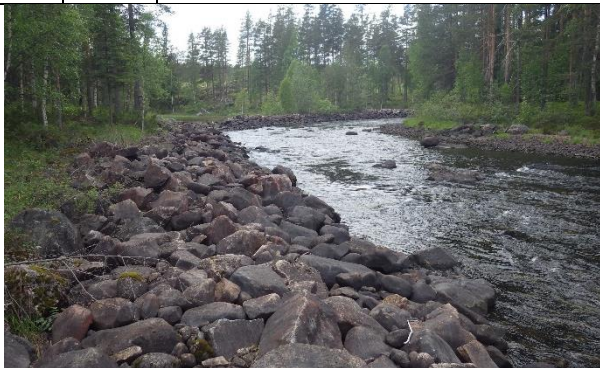
Start-slut	Längd	Beskrivning	Kulturvärden	Tillgänglighet	Prio
N6836009 E503251	650 m	Fosande till en början, men succesivt avtagande till svagt strömmande. Kraftigt rensad med bl.a. lång schaktvall av främst mindre block på södra sidan av strömmens första hälft. Har biotopats fult, och undermåligt med enbart enstenar.	Låga	God. Nära mindre väg till stuga <10 m.	A. Hög potential med bef. material.
N6835618 E503711

Lång schaktvall i Krokströmmens övre del.

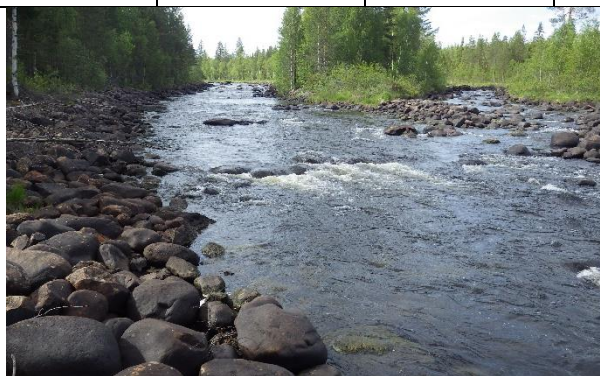
Start-slut	Längd	Beskrivning	Kulturvärden	Tillgänglighet	Prio
N6835270 E504028	4770 m	Mycket lång sträcka som avslutas i Malungen. Främst svagt rensade, något strömmande till strömmande förhållanden, över botten som domineras av småsten och grus. Två mer påverkade starkströmmande till forsande partier med mer blockinslag förekommer dock i sträckans nedre hälft, Ålkarströmmen och Anders-Mattsströmmen. Kortare sträcka biotopad med enstenar längre upp. Sidofåror förekommer.	Medel. Sten/stockistor längst ner kan bevaras.	Dålig längst upp (150 m till väg), bra längst ner <10 m till sämre väg.	A Bra förutsättningar med befintligt material.
N6832727 E507242

Ålkarströmmen, tvågrenad med kraftigt rensad huvudfåra.

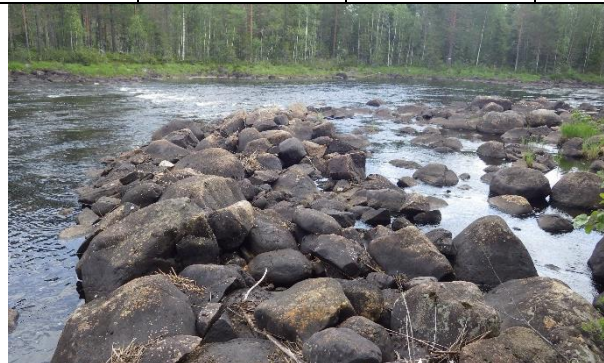
Start-slut	Längd	Beskrivning	Kulturvärden	Tillgänglighet	Prio
N6829571 E507942	1400 m	Strömmar och forsar med en hel del sprängskador vid hållrika områden. Grova block finns dock kvar bitvis längs landen. Lugnflytande sekvenser upp- och nedströms Klövhäll där en hängbro leder över ån. Sträckan har inte biotopvårdats tidigare.	Medel. Två passade ledarmar vid ledning, varav en kan bevaras helt.	Dålig, >200 m till väg	A
N6828380 E508307

Upplagd pir som rivs bort i sträckans nedre del

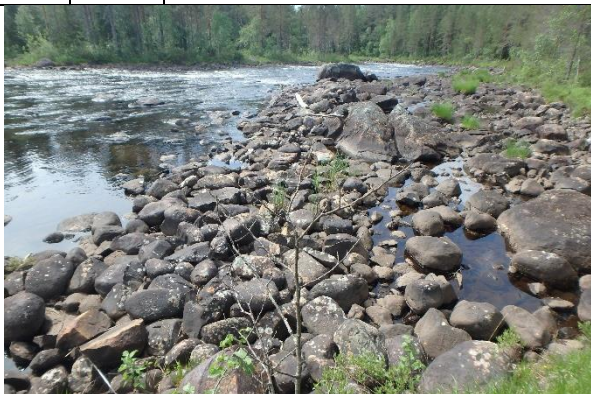
Start-slut	Längd	Beskrivning	Kulturvärden	Tillgänglighet	Prio
N6827972 E508264	1640 m	Mestadels strömmande till något forsande sträcka som inte har biotopvårdats och som rinner helt inom Dalarna. Kraftigt rensad med flera avskilda sidofåror och torrlagda strandområden. Bitvis har även sprängning förekommit. Lugna, djupare områden som inte beröra av åtgärder finns.	Medel. Två avsnörande kistor och en pir, bör dock kunna rivas ut.	Mindre bra >50 m till väg.	A
N6826697 E508565

Område som bör vattenfyllas och strömsättas.

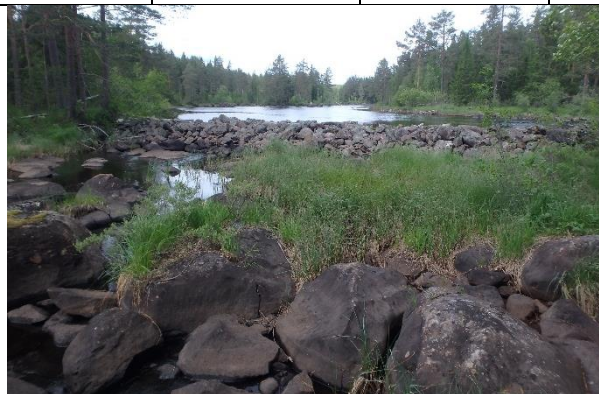
Sidofåra avskild av en stenvall i slutet av sträckan.

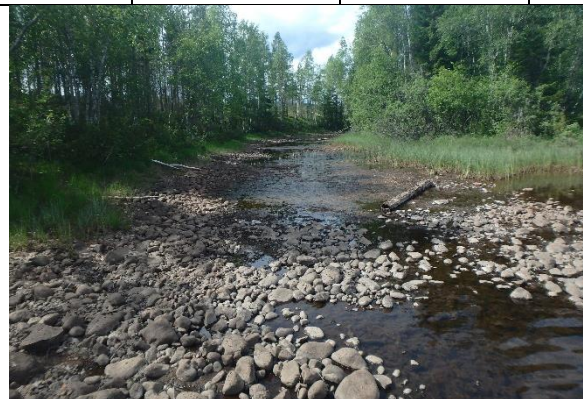
Start-slut	Längd	Beskrivning	Kulturvärden	Tillgänglighet	Prio
N6826399 E508914	490 m	Mestadels svagt strömmande till strömmande över grunda botten av sten och grus. Förhållandevis svagt rensad, även om "diffusa" ledpirar förekommer. En stor igenlagd sidofåra finns i inledningen av sträckan. Viss biotopvård har utförts i nedre delen.	Låg. Endast pirar med löst material.	Bra <20 m till väg.	A Främst för lek.
N6825902 E509439

Utlopp av den igenlagda sidofåran.

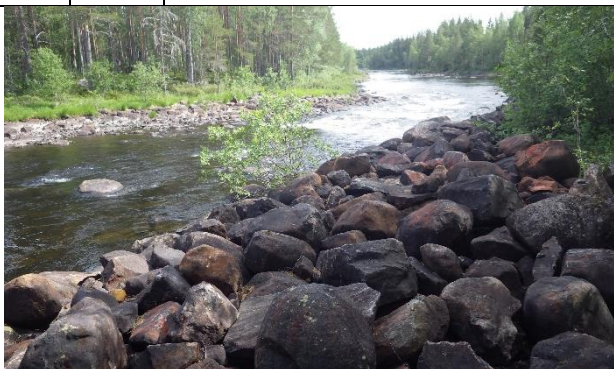
Start-slut	Längd	Beskrivning	Kulturvärden	Tillgänglighet	Prio
N6825769 E509603	1600 m	Forsar och strömmar med hög påverkansgrad. Den översta forsens verkar vara rensad under relativt sen tid. I början av Stentagsströmmen finns en gigantisk schaktvall som avskärmar orensad sidofåra. Sista forsens är avsmalnad av ledpirar på ömse sidor. Innanför dessa är biotopen intakt.	Låg. Endast styrningar av löst material.	Dålig >300 m.	A. Mycket hög potential.
N6825060 E510567

Översta forsacken med sentida rensning.

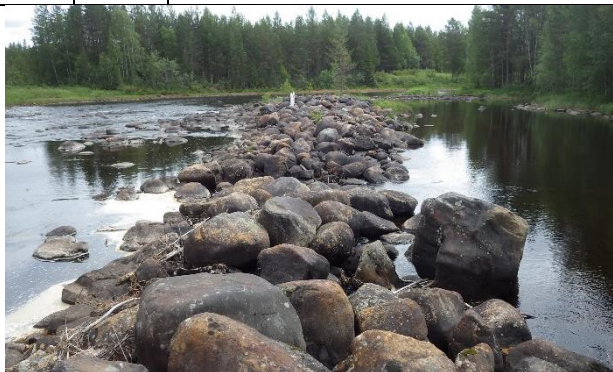
Start-slut	Längd	Beskrivning	Kulturvärden	Tillgänglighet	Prio
N6824875 E510819	2890 m	Lång oftast kraftigt rensad sträcka med främst strömmande förhållanden. Flergrenat vid både Rolugnsströmmen och Vintervägsströmmarna. Viss biotopvård utförd, i form av enstaka stenuläggning. Stenvallar mycket försiktigt öppnade. Rolugnet är en sekvens som kan vara svårpasserad för maskin.	Medel. 2 kistor, annars schaktvallar.	Bra längst upp och längst ner <20 m.	A
N6822536 E512252

Dåligt öppnad stenvall i början av sträckan.

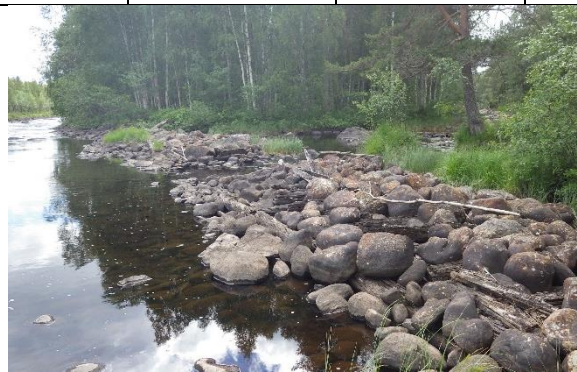
Detsamma i inloppet till sidofåra av Rolugnsströmmen.

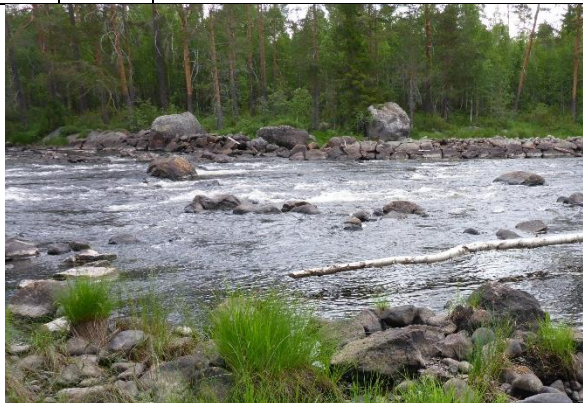
Start-slut	Längd	Beskrivning	Kulturvärden	Tillgänglighet	Prio
N6818875 E516971	1080 m	Bred ström med korta forsar (uppströms Blommaberg) som delvis har restaurerats. En hel del sprängskador där det funnits hållar och större block. Svagströmmande partier med främst mindre sten, grus och sediment förekommer mellan strömmarna.	Medel. Minst två ledarmar som bör rivs partiellt	Bra < 10 m, korsande väg vid slutet.	A
N6818883 E518013

Biotopvårdat avsnitt där de största blocken lämnats på land.

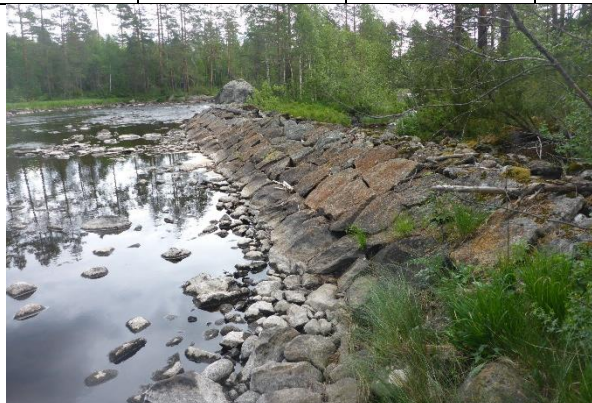
Delar av en ledarm som ev. öppnas partiellt.

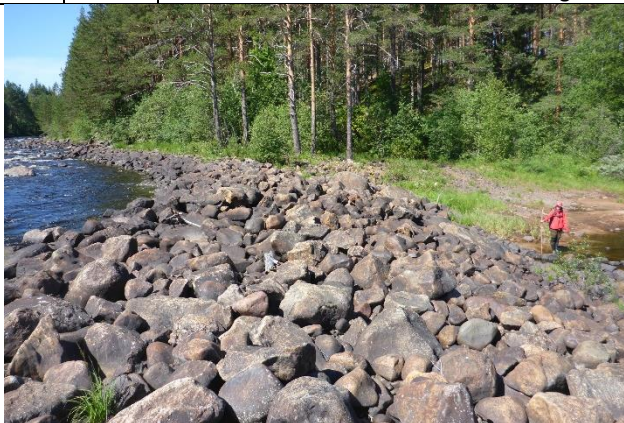
Brutal rensning till en stenvall som bör rivas ut i Vinströmmen.

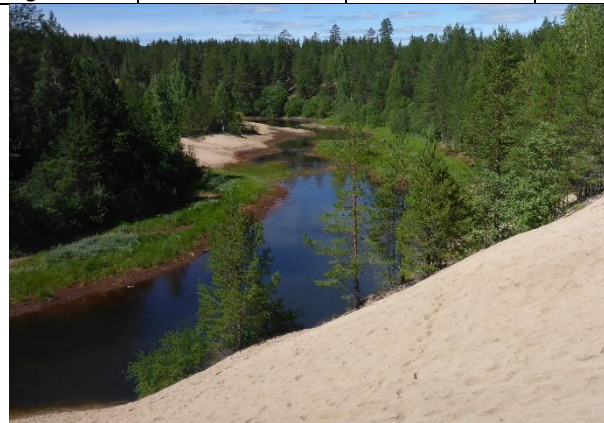
Den avsnörda meanderslingan med stilla läckvatten.

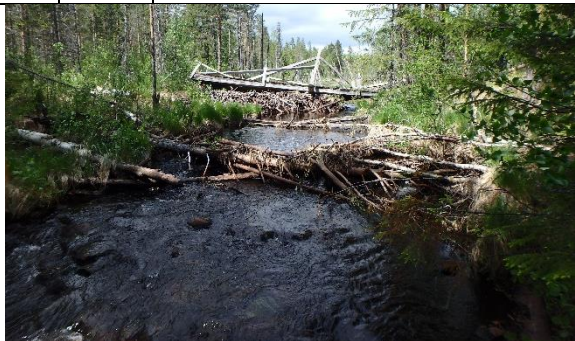
Start-slut	Längd	Beskrivning	Kulturvärden	Tillgänglighet	Prio
N6849800 E500283	650 m	En lång sammanhängande strömsträcka som inleds vid en bro- och dammrest och avslutas vid Össjöslätten. Ån är rensad i olika grad, och delvis även sprängd. Släta och påfallande strukturlösa bottnar.	Låga. Eventuell dammrest vid inledning.	Mindre bra, ca 50 m till parallell väg.	A. Kan bli utmärkt lek/uppväxt område.
N6849306 E500606

Inledningen av sträckan och en raserad bro.

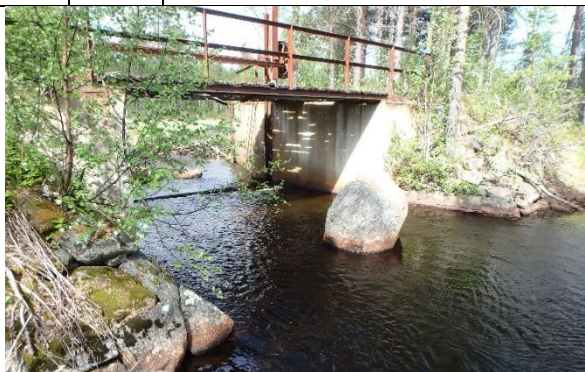
Flottningsdamm vid Björbackkojan) foto Bertil Nääs)

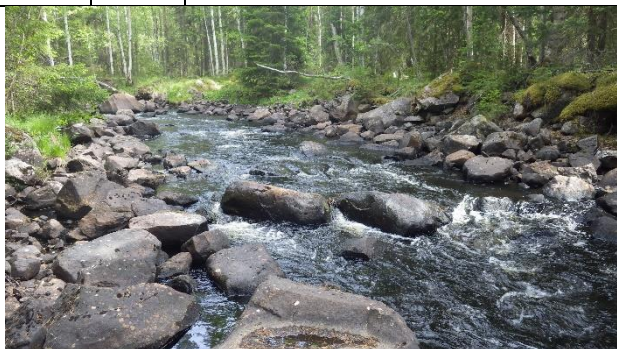
Resultat från otidsenlig biotopvård i form av isolerade och livlösa strandzoner.

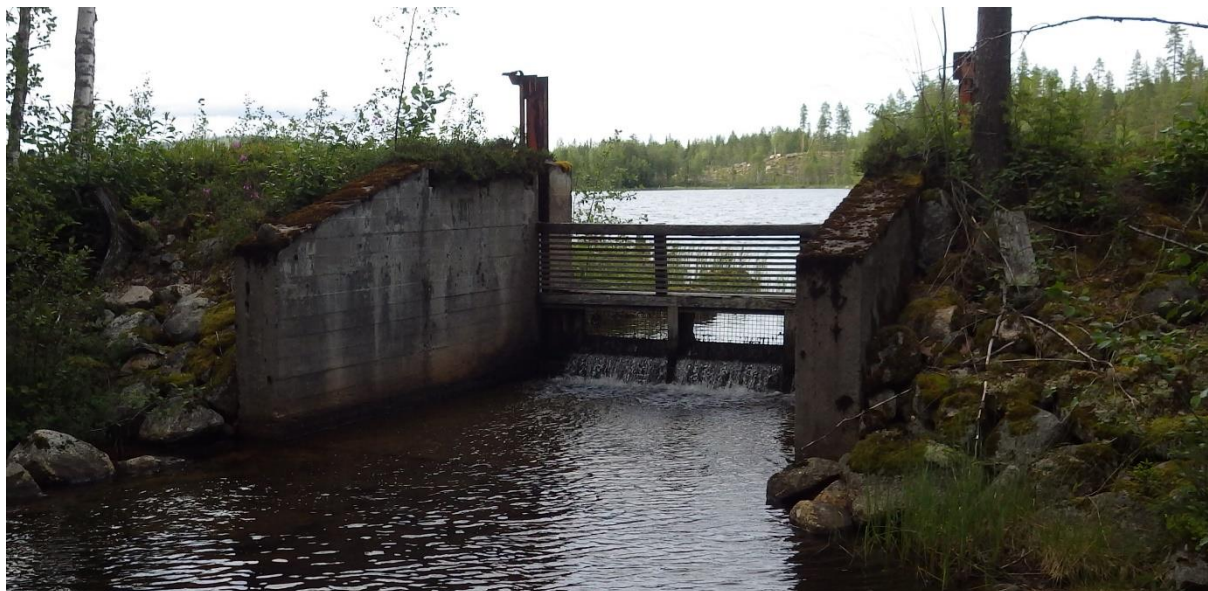
Gammal regleringsdamm i Kolarsjöns utlopp.

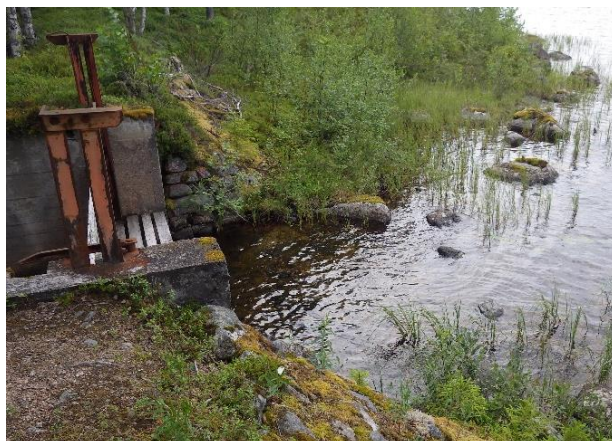
Läge för en ny sjönacke/träskel, uppströms dammen.

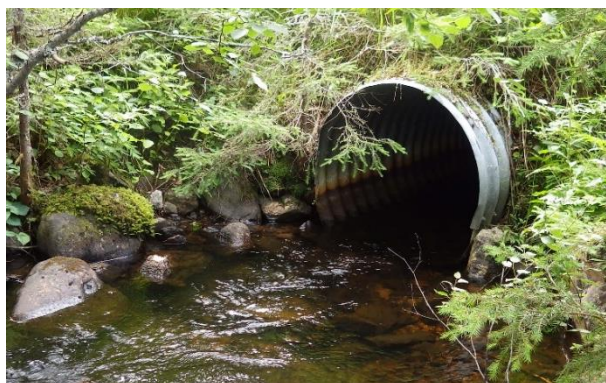
Vägtrumma i Kolarsjöbäcken, vy från nedströms sida.
