# KULTURMILJÖINVENTERING AV VOXNAN

Åtgärdssträckor i Ljusdals och Ovanåkers kommun, Gävleborgs län  
samt i Härjedalens kommun, Jämtlands län

*Inga Blennå och Kerstin Westrin*

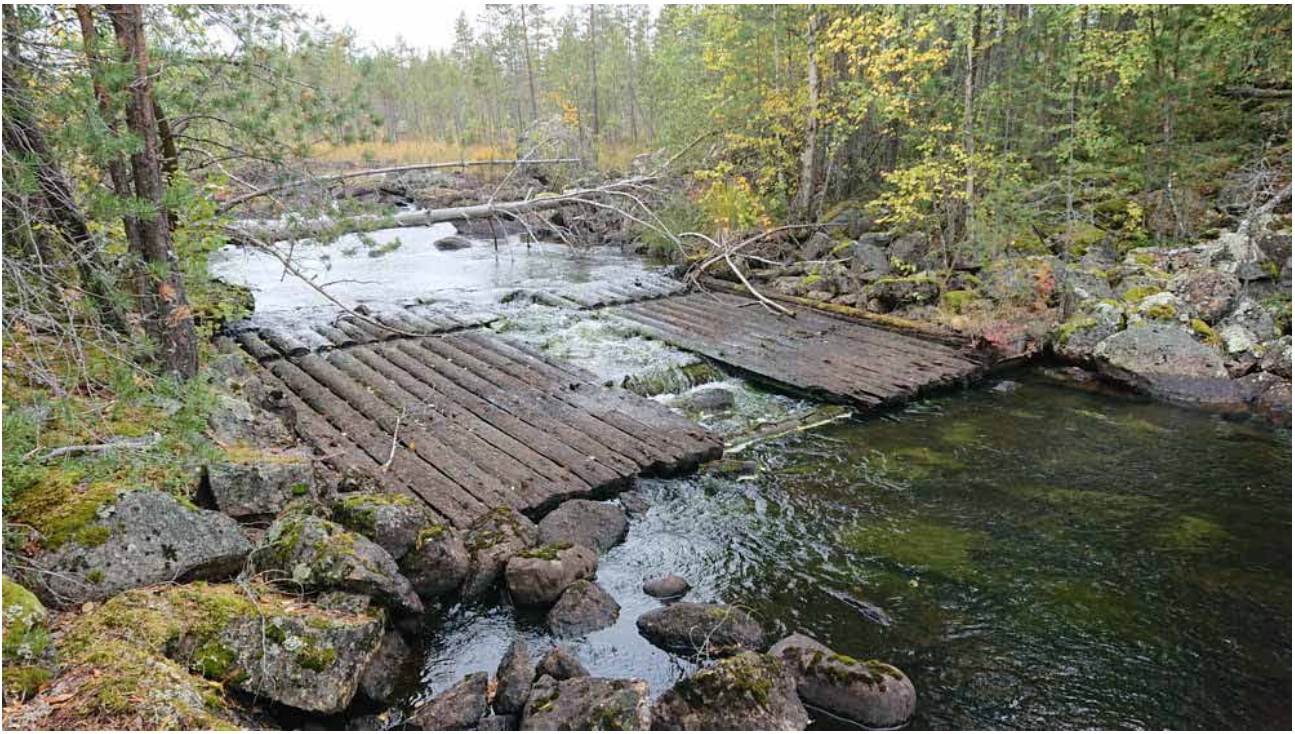
Lämning J1\_2, L2020:9345. Stötbotten, 6x5 m (NÖ-SV), bestående av en timrad träkonstruktion sammanfogad med grova bultar. Centralt i lämningen saknas delar av konstruktionen. Kulturvärde: Röd

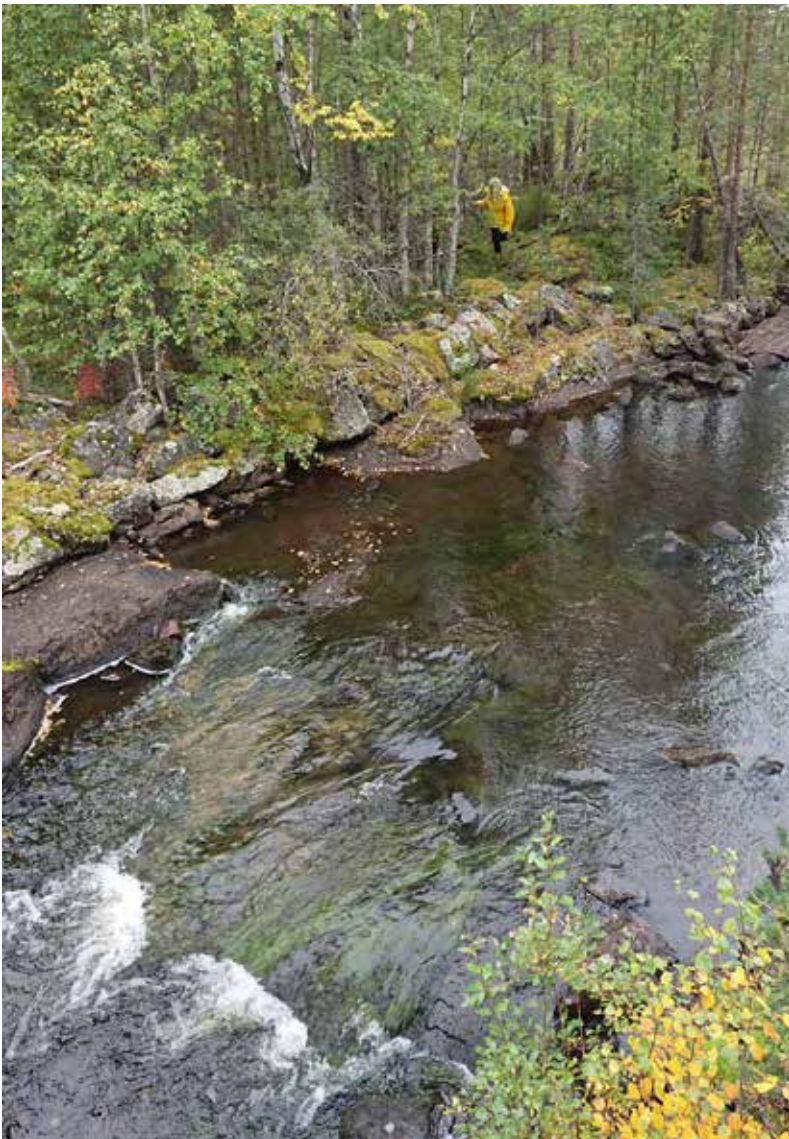
Lämning J1\_3, L2020:9352. Strandskoning, utan synlig träskoning, ca 6 m l (N-S) 2 m br och 1 m h, av 0,4–1,2 m st stenar. Ansluter i SÖ till brofäste. Renssten upplagd på lämningen. Beväxt med enstaka sly. Kulturvärde: Gul

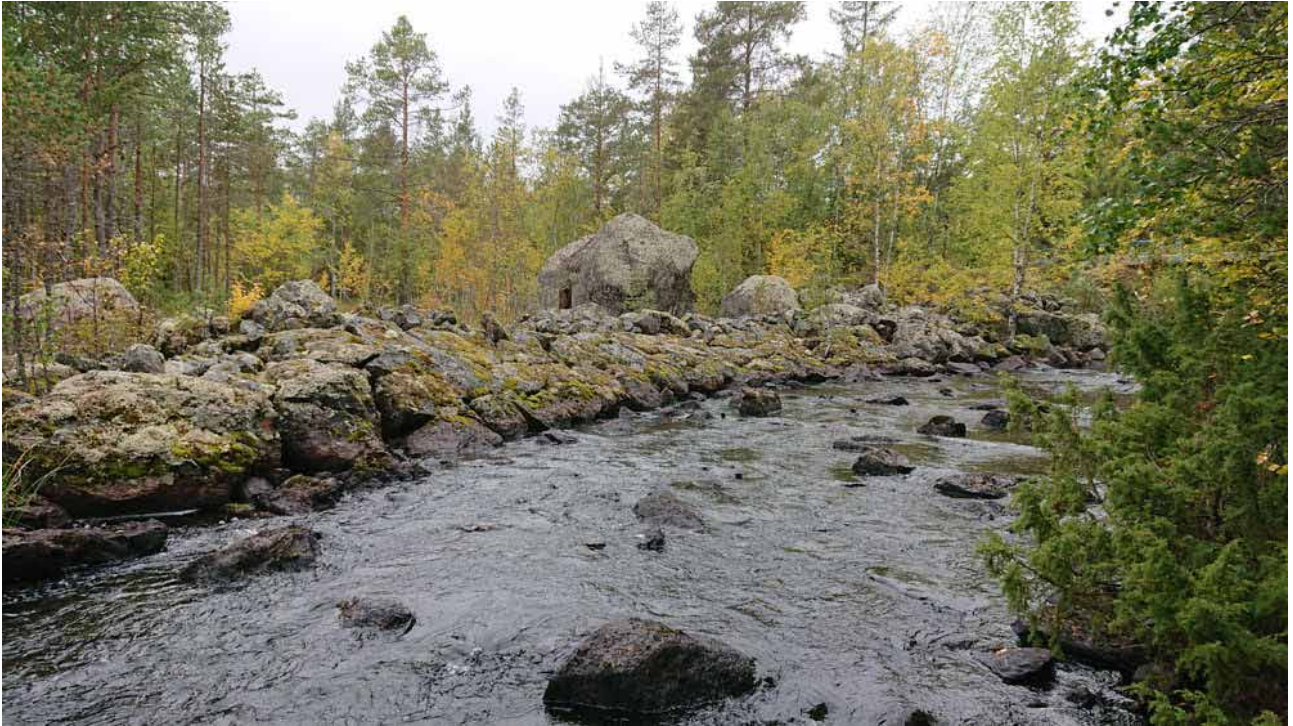
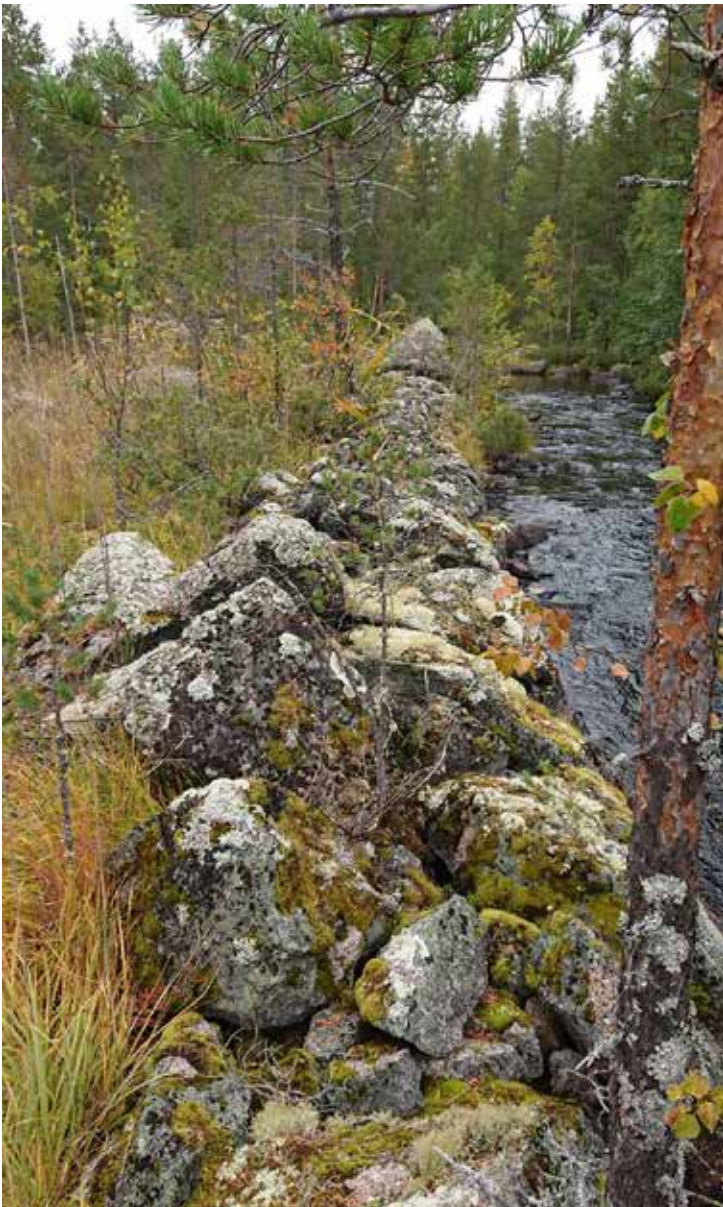
Lämning J1\_4, L2020:9353. Strandskoning, utan synlig träkonstruktion, ca 20 m l (NV-SÖ), 3 m br och 0,5–1,5 m h, av 0,5–1 m st stenar. Vällagd med sluttande yta mot älven. På lämningen upplagd renssten. Beväxt med enstaka lövsly. Kulturvärde: Röd

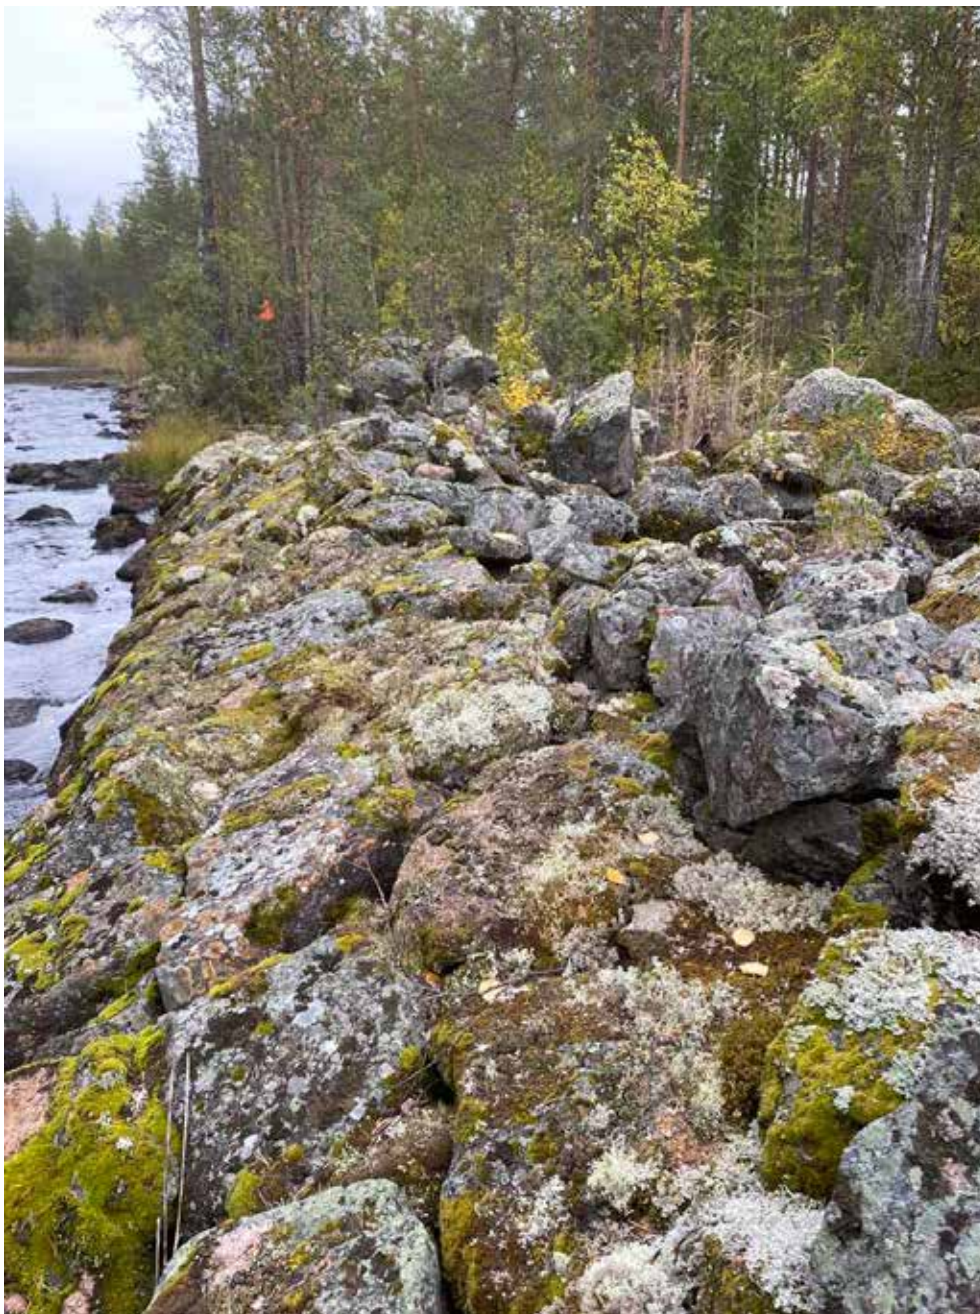
Lämning J1\_6, L2020:9357. Strandskoning, utan synlig träkonstruktion, ca 20 m l, 2–2,5 m br och 0,5–1 m h, av 0,1–1 m st. På lämningen upplagd renssten. Kulturvärde: Gul

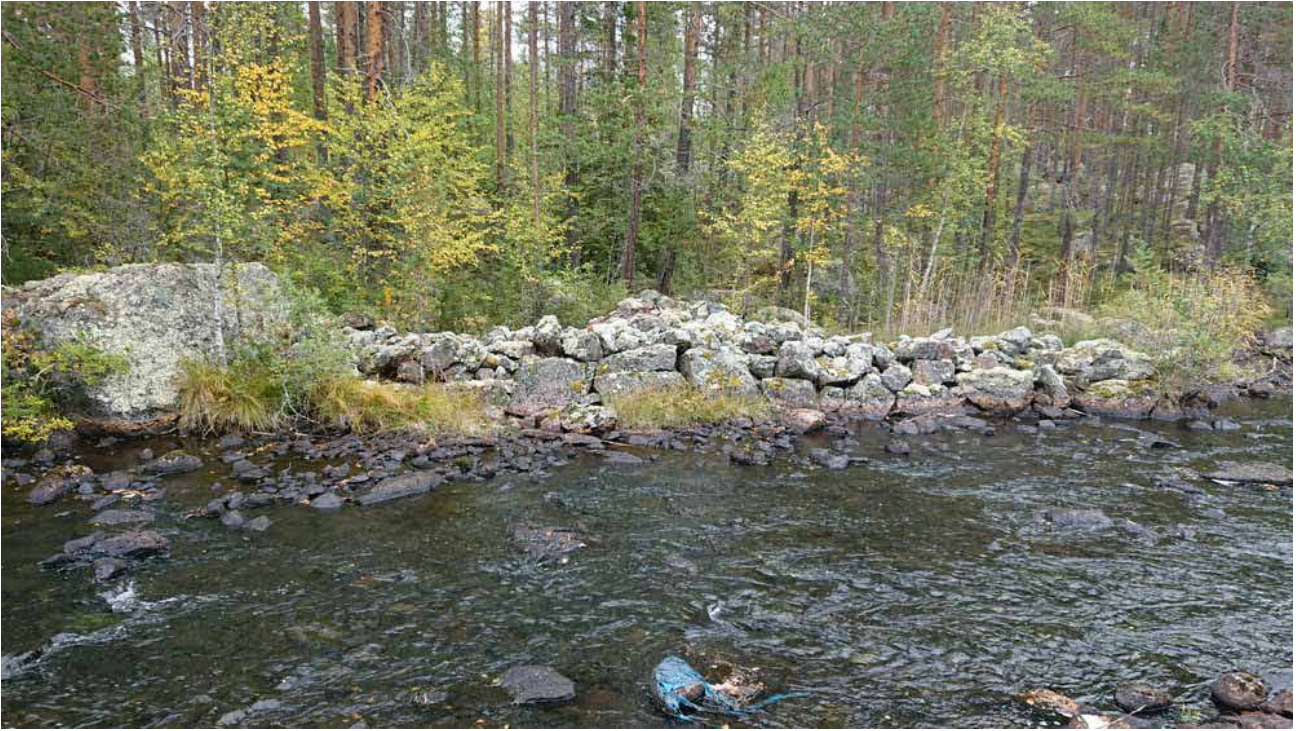
Lämning J1\_7, L2020:9359. Strandskoning, utan synlig träkonstruktion, ca 45 m l (NV-SÖ), 1,5–2 m br och 0,6–0,8 m h. I NV änden mot mark fast block. Övermossad. Kulturvärde: Gul

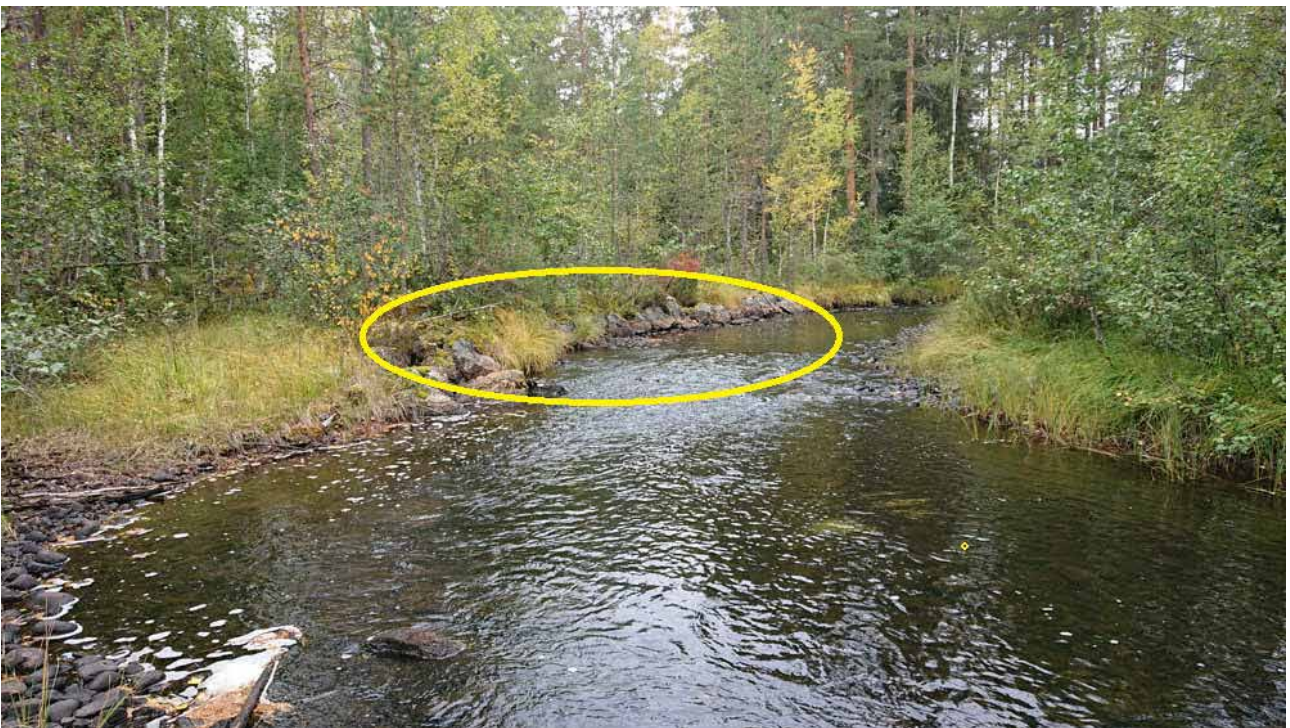
Lämning J2\_1, L2020:9362. Strandskoning, utan synlig träkonstruktion, ca 30 m l (NNÖ-SSV), av 0,7–1 m st stenar. Beväxt med gräs och sly. Kulturvärde: Gul

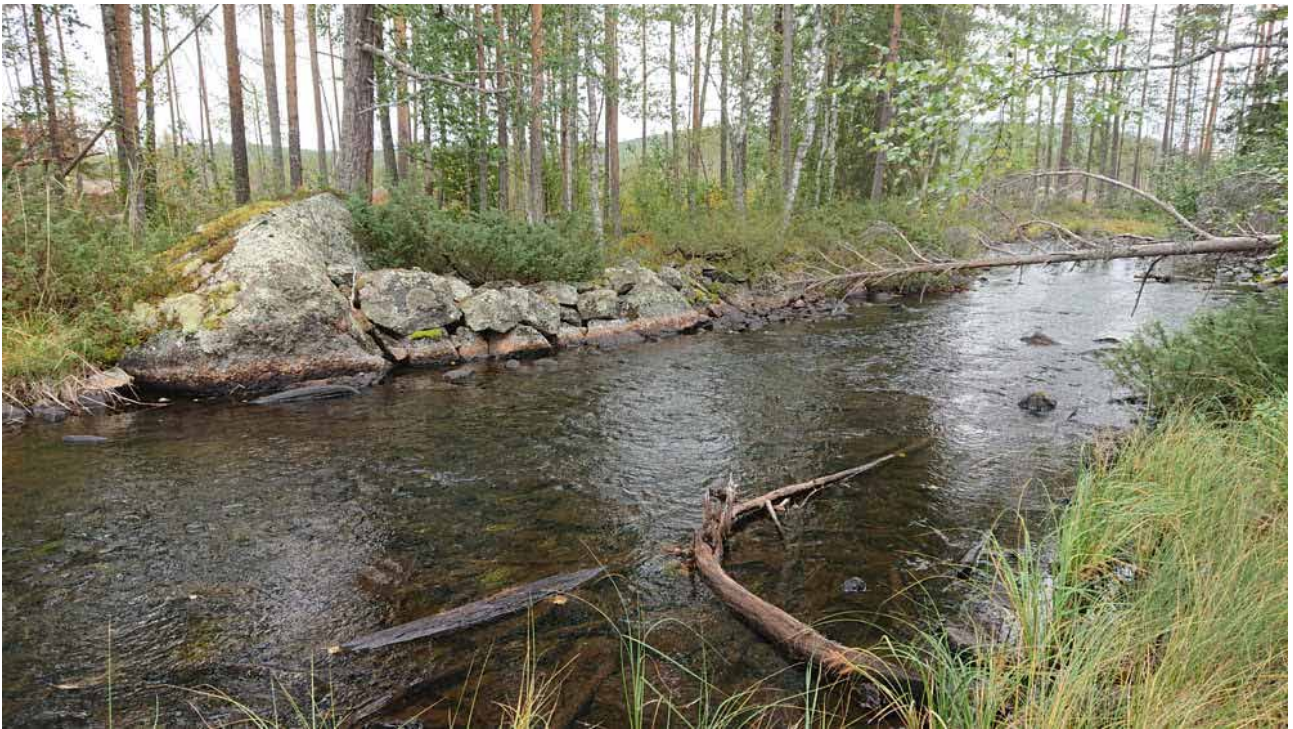
Lämning J2\_2, L2020:9364. Strandskoning, utan synlig träkonstruktion, ca 10 m l (NV-SÖ), 2 m br och 0,8 m h, av 0,3–0,7 m st stenar. Vällagd. I NV änden mot ett markfast block. Kulturvärde: Gul

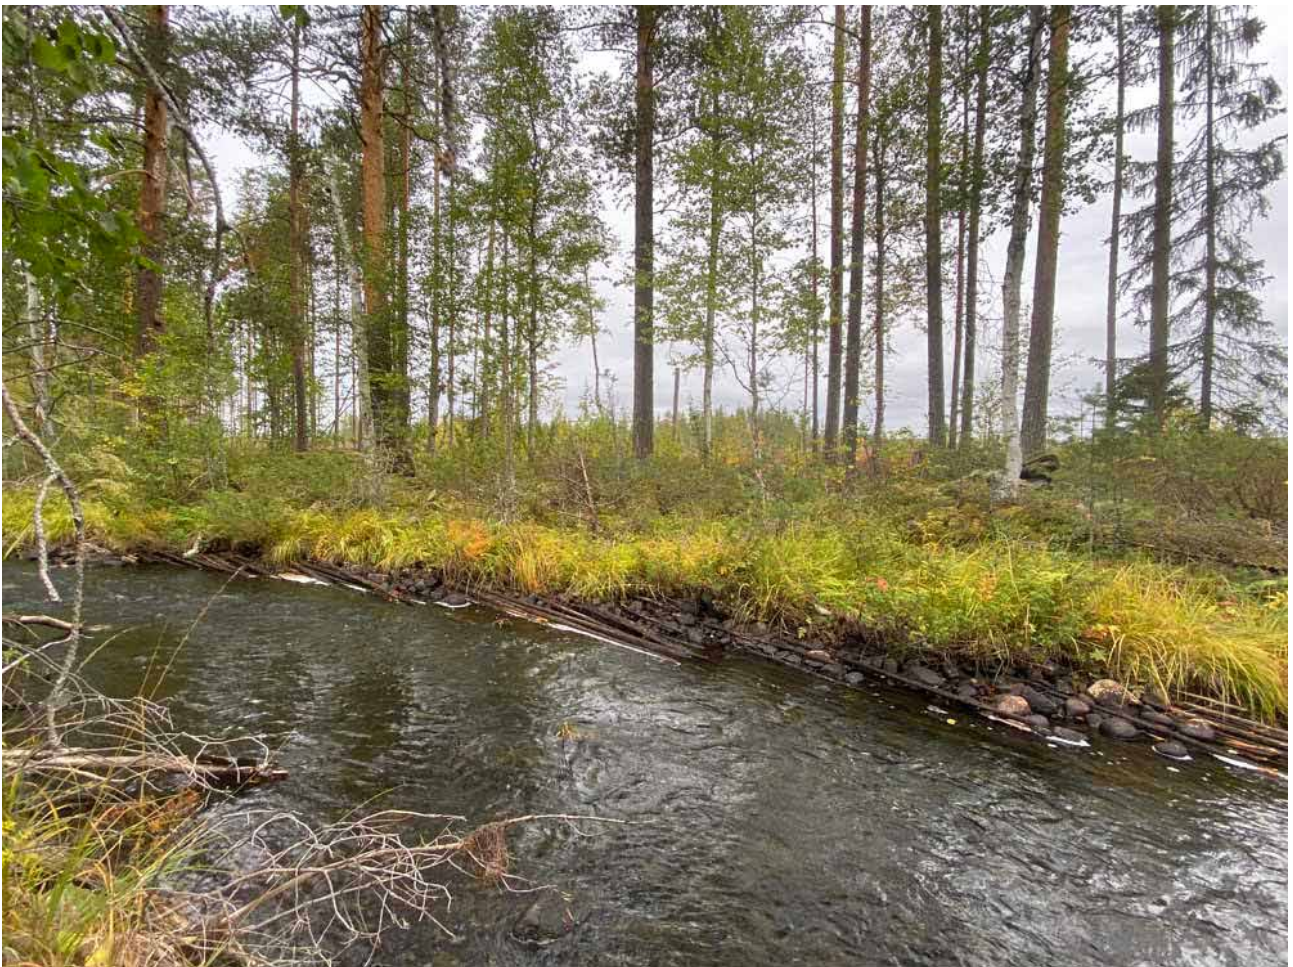
Lämning J2\_3, L2020:9365. Strandskoning, ca 50 m l (N-S), bestående av störrar, ca 3 m l och 0,05-0,07 m diam. Vid fältbesöket var 1-5 skift synliga. Kulturvärde: Gul

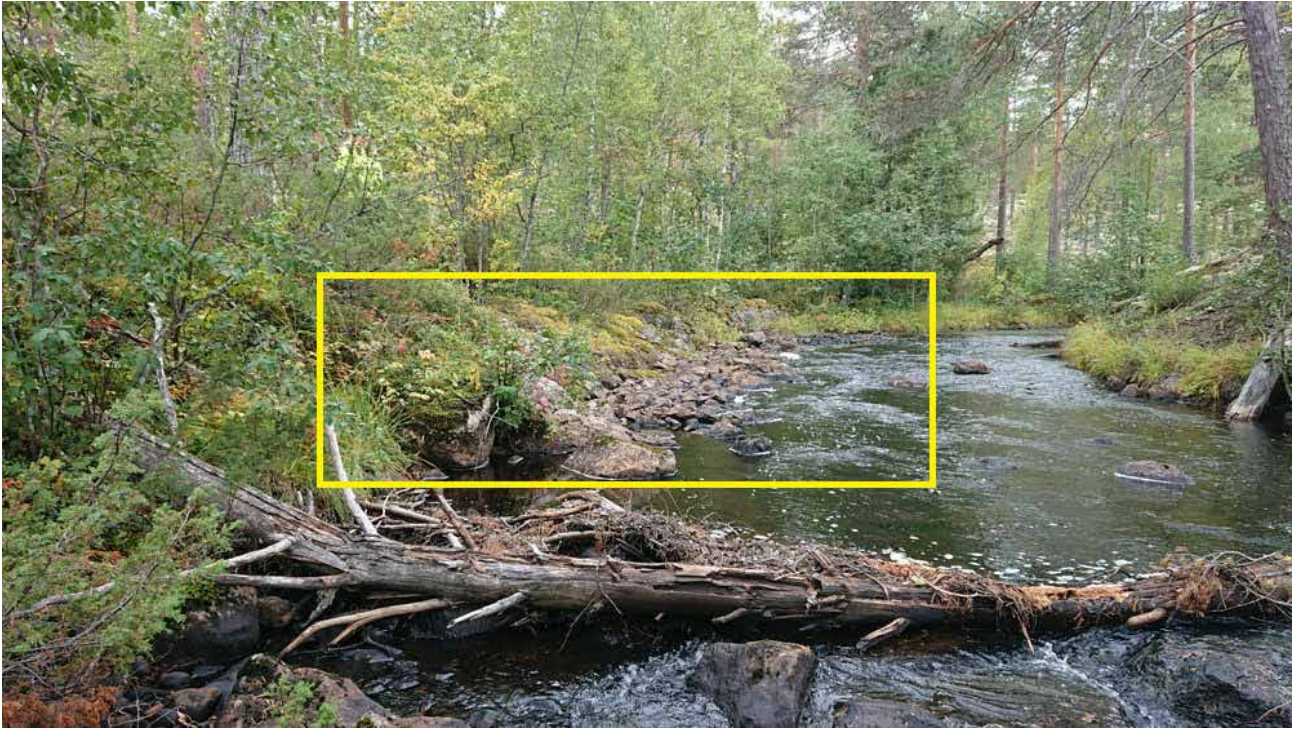
Lämning J3\_1, L2020:9369. Strandskoning, svagt böjd, utan synlig träkonstruktion, ca 35 m l (NÖ-SV), 1,5–2,5 m br och 1 m h, av 0,3–1,5 m st stenar. Beväxt med tall och lövsly. Kulturvärde: Gul

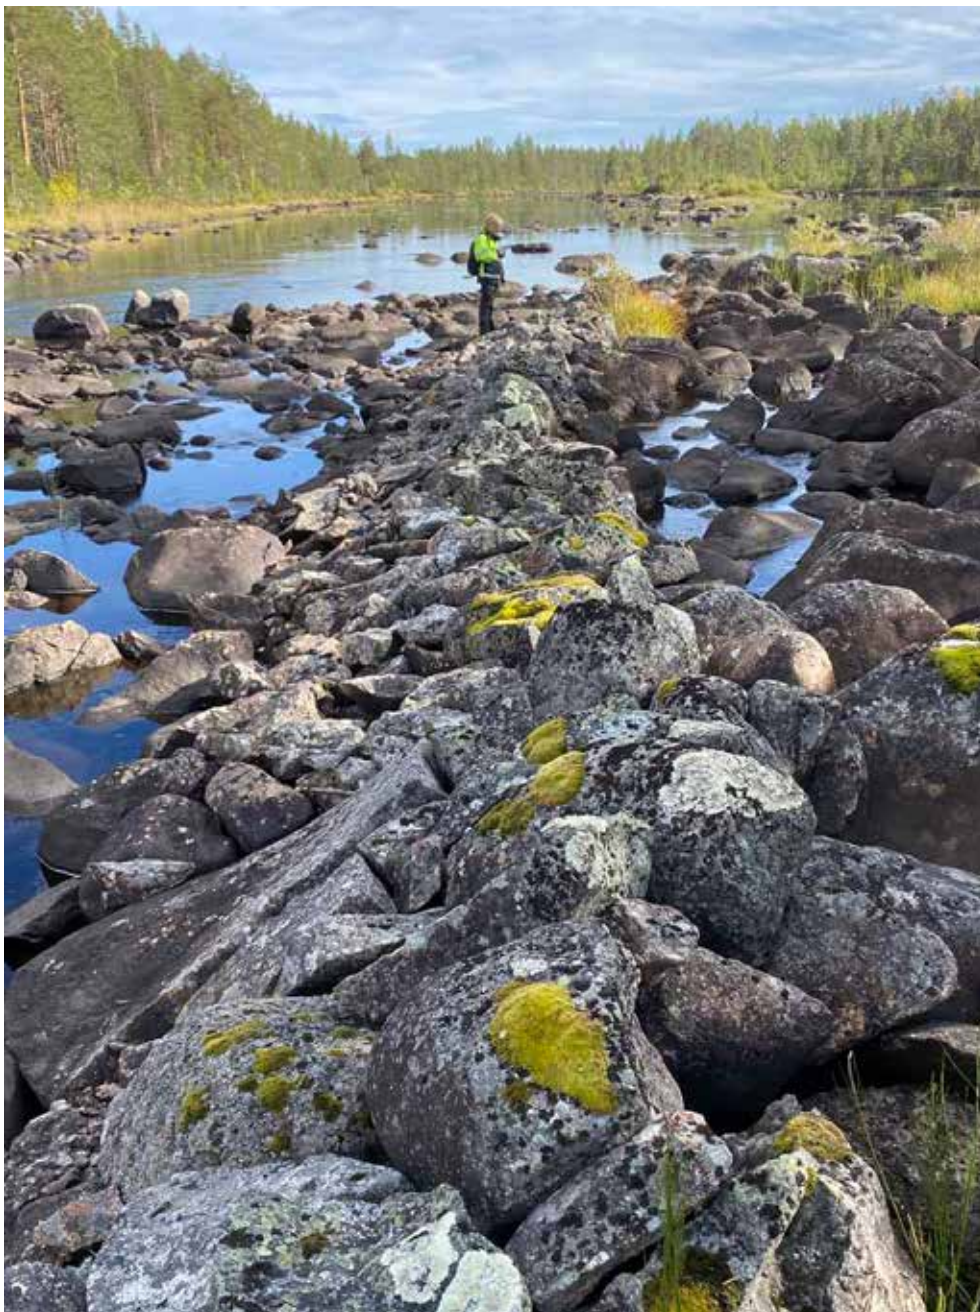
Lämning 1\_2, L2020:9381. Strandskoning, utan synlig träkonstruktion, svagt bågformad, ca 18 m l (Ö-V), 2 m br och 0,5 m h, av 0,3–0,8 m st stenar. Kulturvärde: Gul

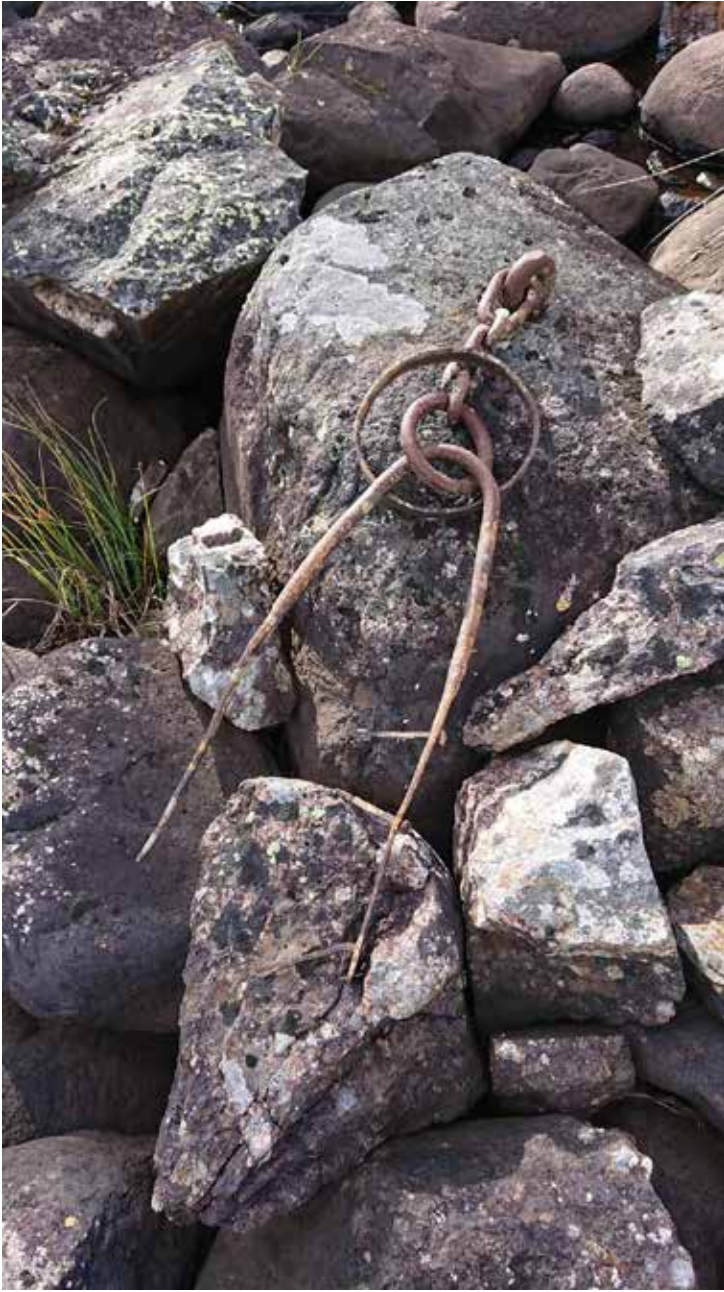
Lämning 1\_3, L2020:9387. Morning, i fast block, 0,1 m diam och 0,03 m tj. I moringen är en kedja med sex ovala länkar. I den sista länken är en fästansordning för läns. Kulturvärde: Gul

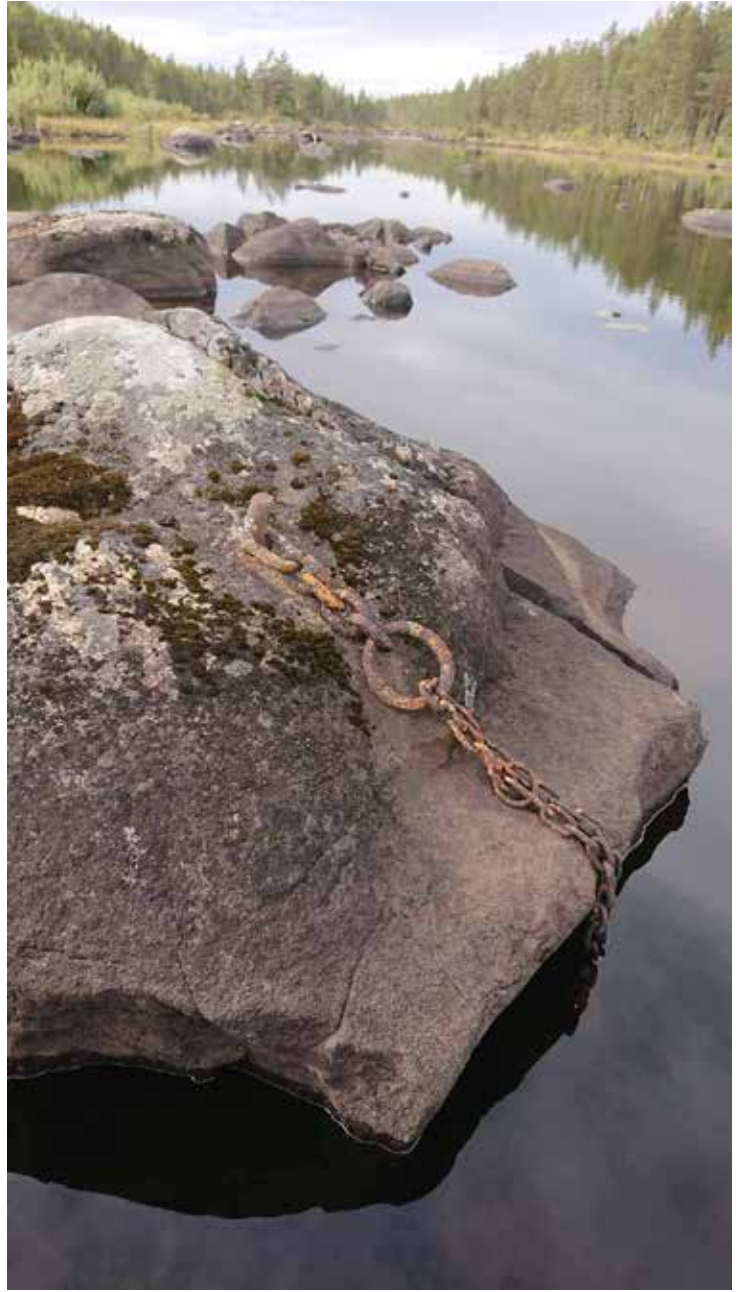
Lämning 1\_4, L2020:9388. Morning, 0,10 m diam och 0,03 m tj, fäst i stenblock, 2 m st. I moringen sitter 5 ovala öglor och en större ring länkade. I ringen finns en kedja. Kulturvärde: Gul

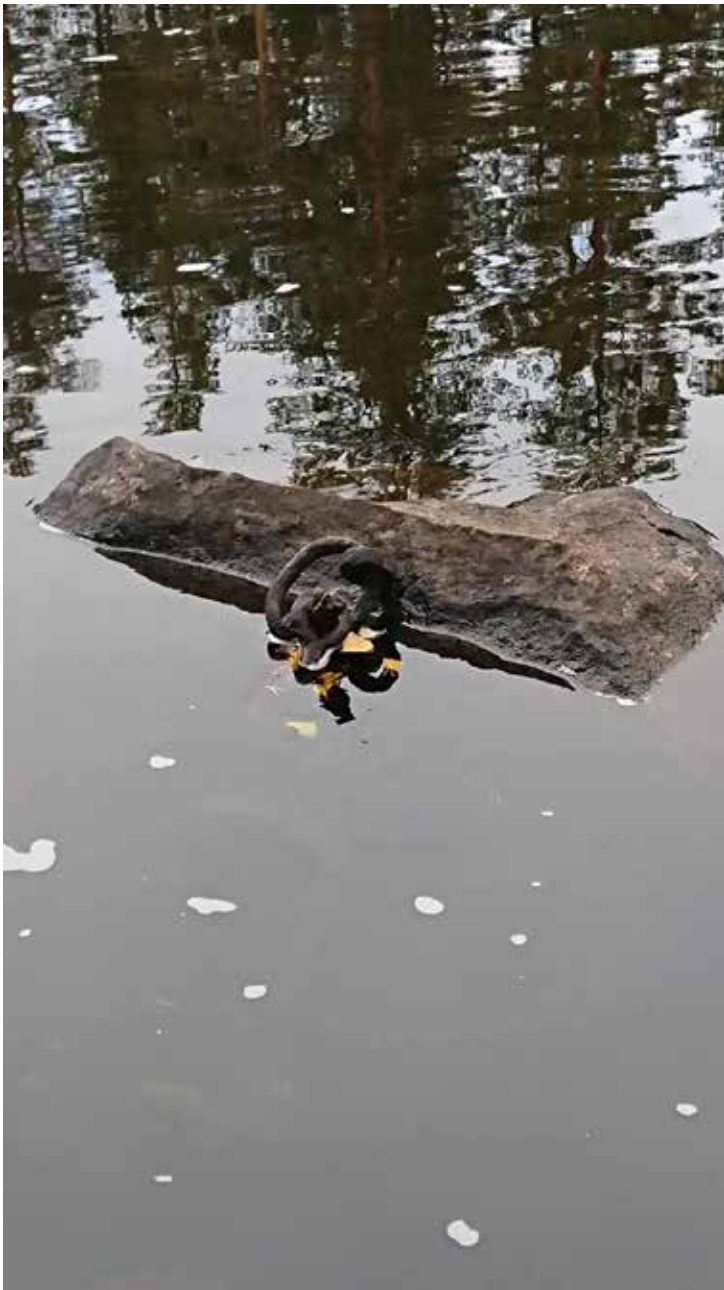
Lämning 1\_5, L2020:9389. Moring, 0,1 m och 0,03 m tj, fäst i block. I moringen en oval länk, ca 0,08x0,06 m st. Under vattnet syns fästans ordning för läns. Kulturvärde: Gul

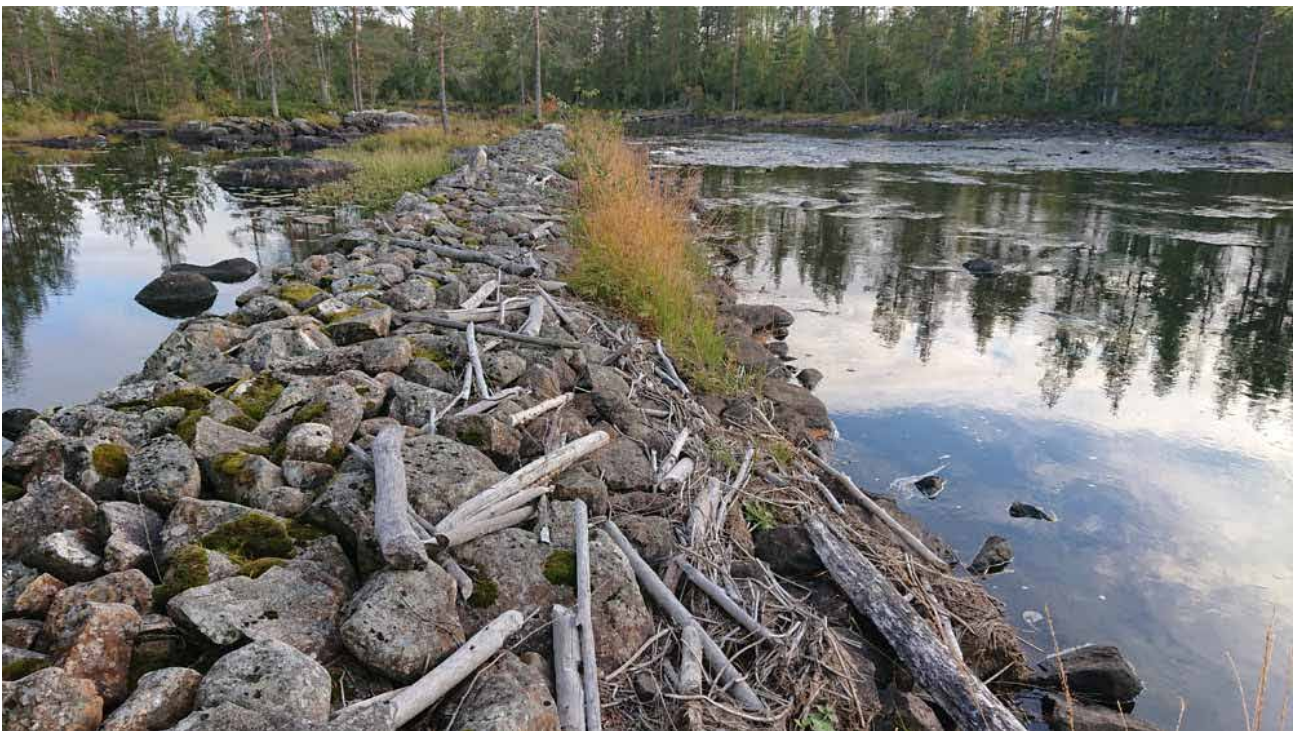
Lämning 2\_2, L2020:9394. Ledarm, utan synlig träkonstruktion, ca 40 m l (N-S), 3–4 m br och 0,5–0,8 m h, av 0,2–0,5 m st stenar. Kulturvärde: Röd

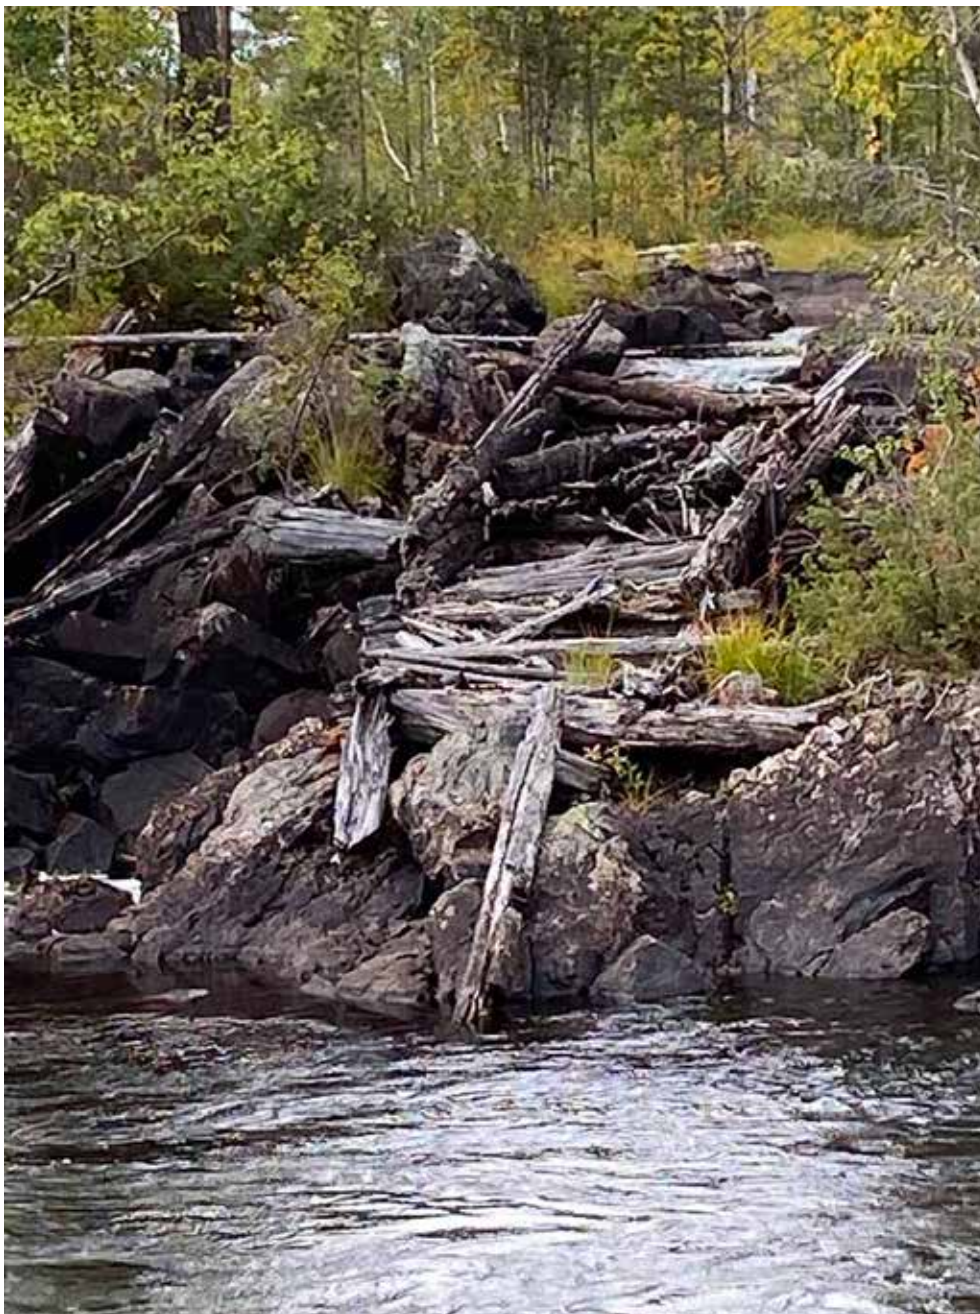
Lämning 2\_4, L2020:9395. Flottningsränna, raserad, 20 m l (NV-SÖ) och 2 m br, av timmer i 4 stockvarv. Stockar från rännan finns i närområdet. Kulturvärde: Röd

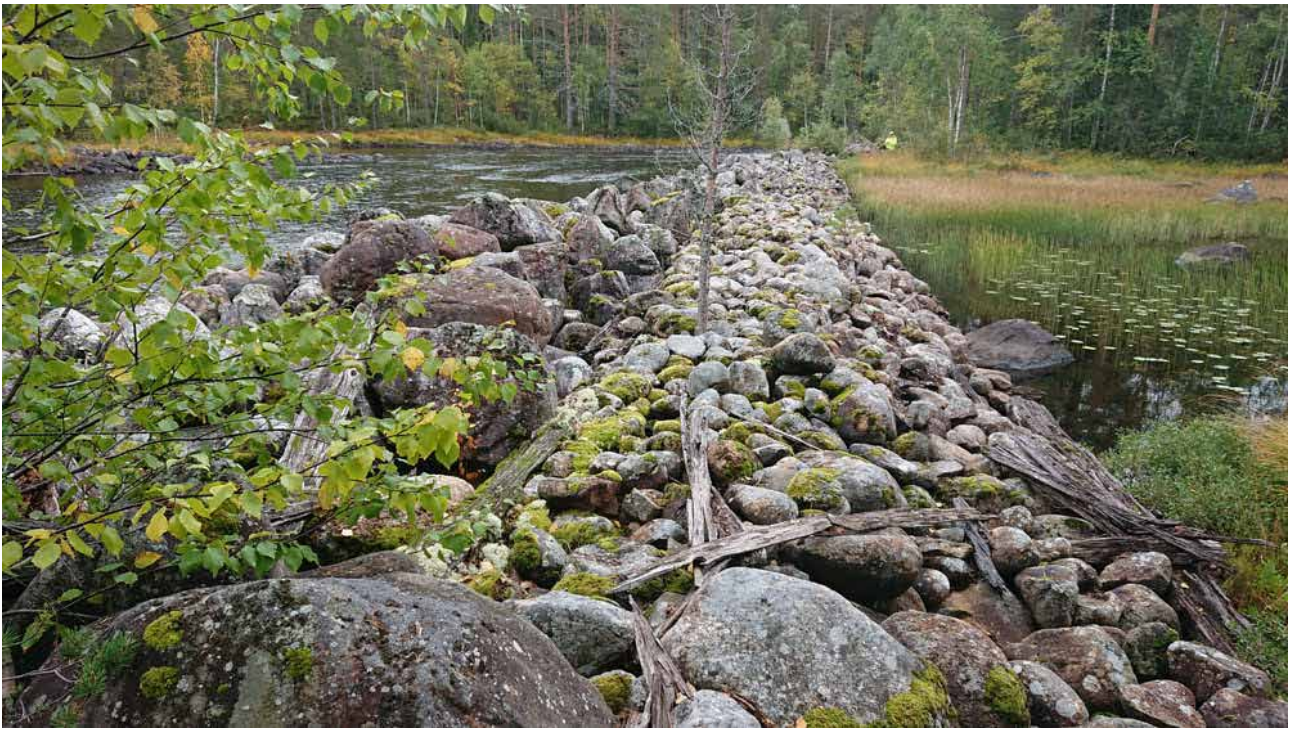
Lämning 2\_5, L2020:9396. Stenkista, ställvis synlig träkonstruktion, ca 50 m l (NÖ-SV), 6 m br och 1,5 m h, av 0,3–1 m st stenar. I vallen syns rikligt med raserat timmer från träkonstruktion. Stänger av ett biflöde SSV om huvudfåran. På lämningen renssten. Kulturvärde: Röd

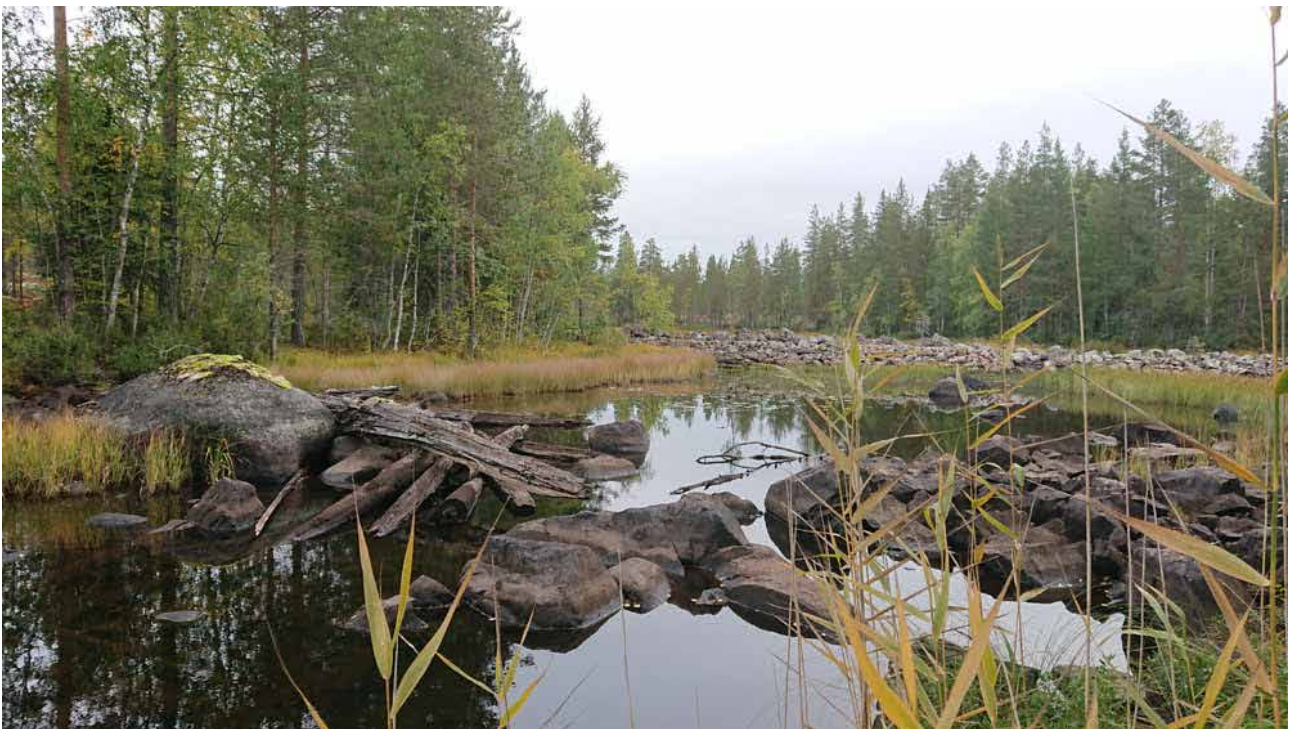
Lämning 2\_6, L2020:9397. Fäste till flottningsränna, rest av, ca 30 m l (NV-SÖ), bestående av ett flertal förmultnade trästockar och reser av strandfästen på båda sidor om älven. I biflöde SV om huvudfåran. Kulturvärde: Röd

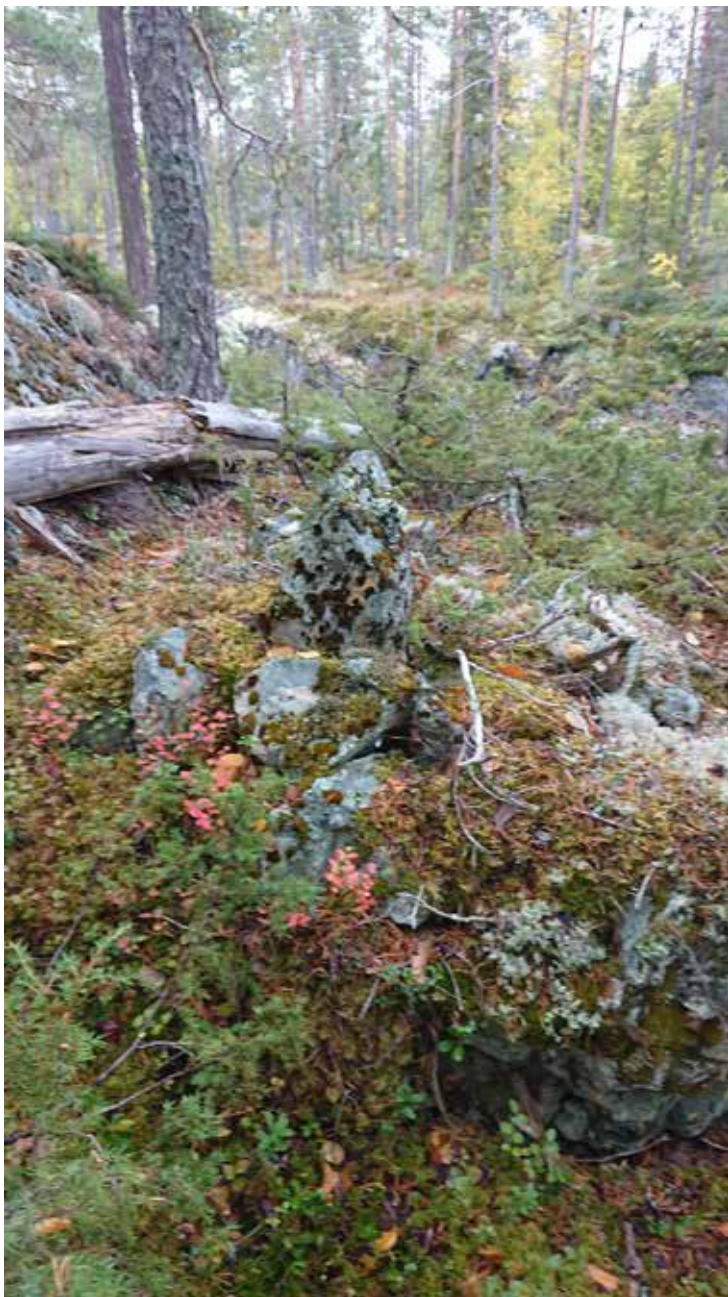
Lämning 2\_7, L2020:9398. Gränsröse, 1 m diam och 0,2–0,4 m h, bestående av 0,2–0,3 m st stenar mot ett markfast block, 1x0,5 m. I centrum en visarsten, 0,5x0,2 m och 0,2 h. Kulturvärde: Röd

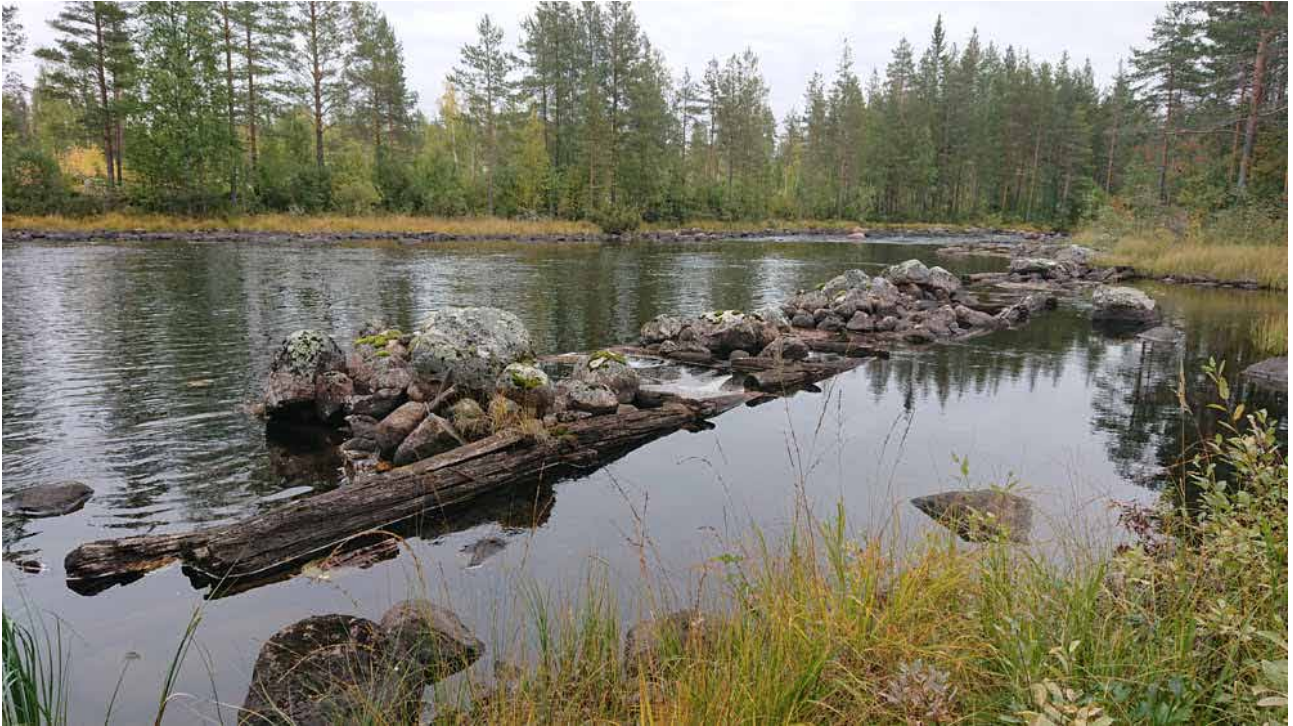
Lämning 2\_8, L2020:9399. Stenkista med synlig träkonstruktion, ca 10 m l (NV-SÖ), 2,5 m br och 0,3–0,5 m h. Vid fältbesöket var 1 stockvarv synligt. Uppbyggd av 0,1–0,4 m st stenar. Kulturvärde: Gul

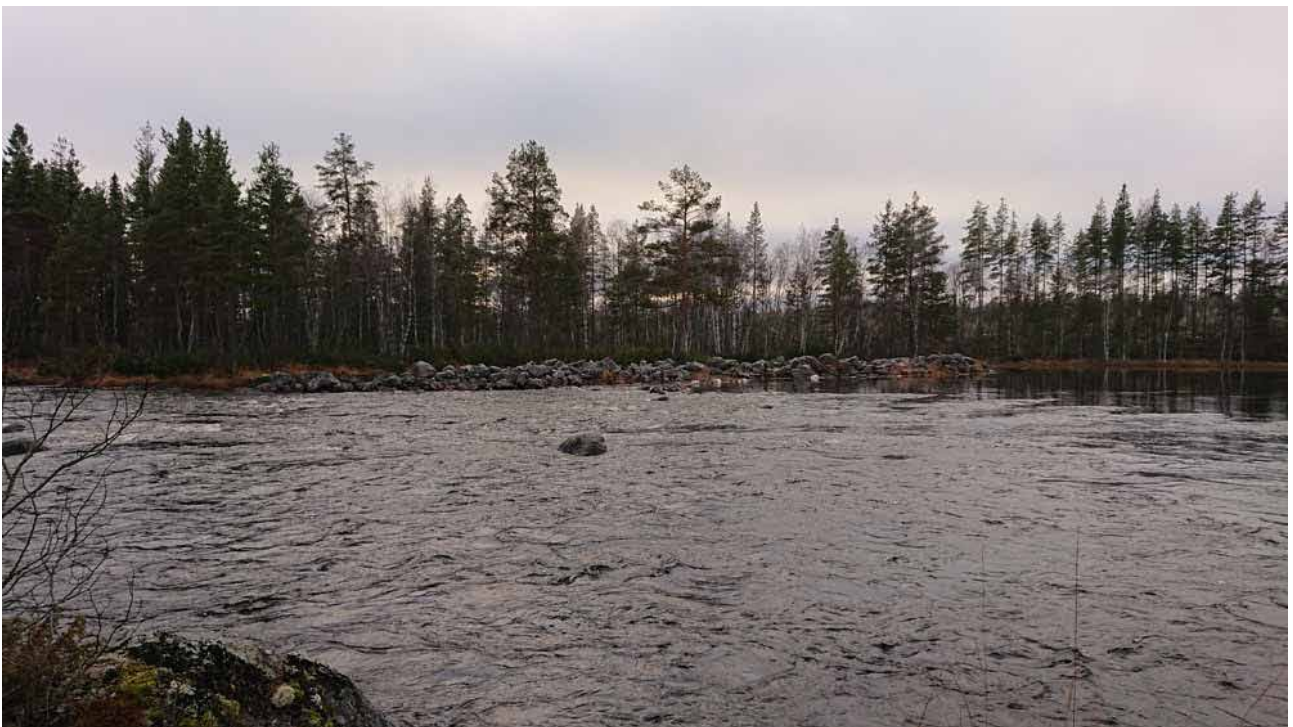
Lämning 2\_125, L2020:11099. Ledarm, bågformad, ca 50 m l (huvudsakligen NÖ-SV), 4 m br och 1-1,5 m h av 0,4-0,5 m st stenar. Kulturvärde: Gul

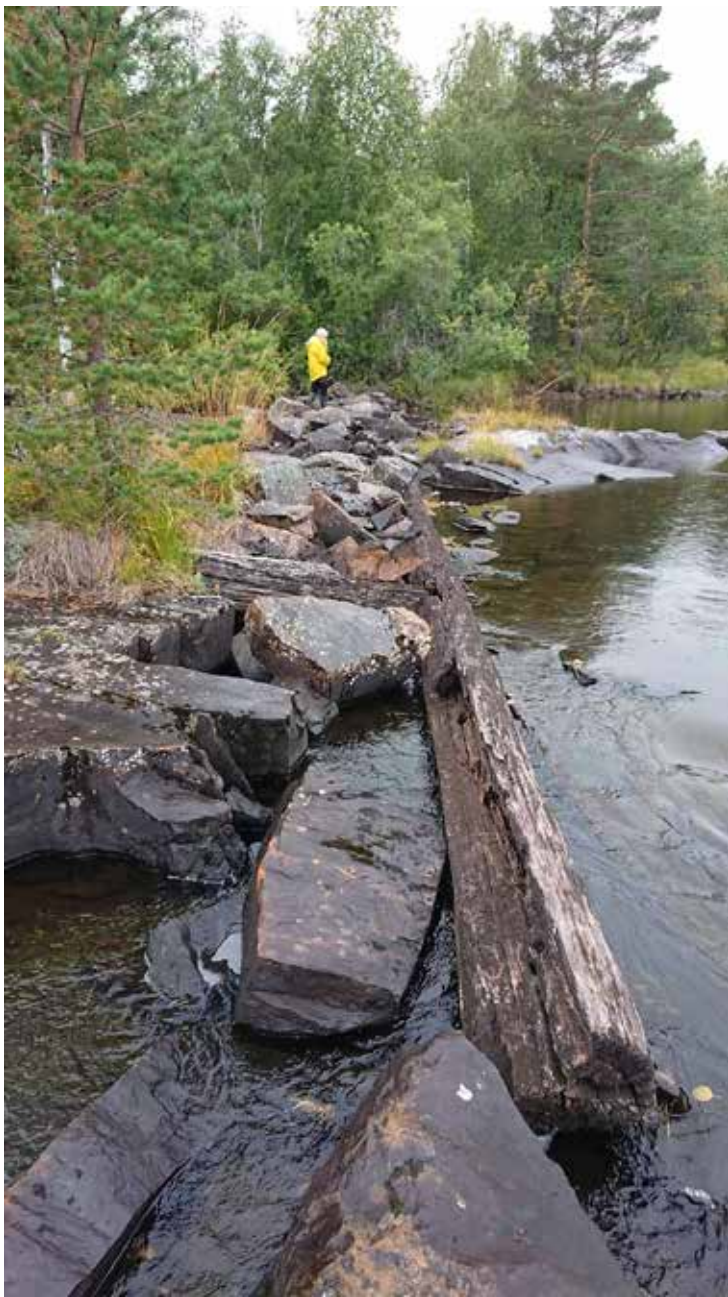
Lämning 3\_2, L2020:9402. Strandskoning med synlig träkonstruktion, ca 20 m l (Ö-V), 2–3 m br och 0,3–0,6 m h. Uppbyggd av stenar, 0,3–1 m st. Delvis byggd på häll. Kulturvärde: Röd
