# KULTURMILJÖINVENTERING AV VOXNAN

Åtgärdssträckor i Ljusdals och Ovanåkers kommun, Gävleborgs län  
samt i Härjedalens kommun, Jämtlands län

*Inga Blennå och Kerstin Westrin*

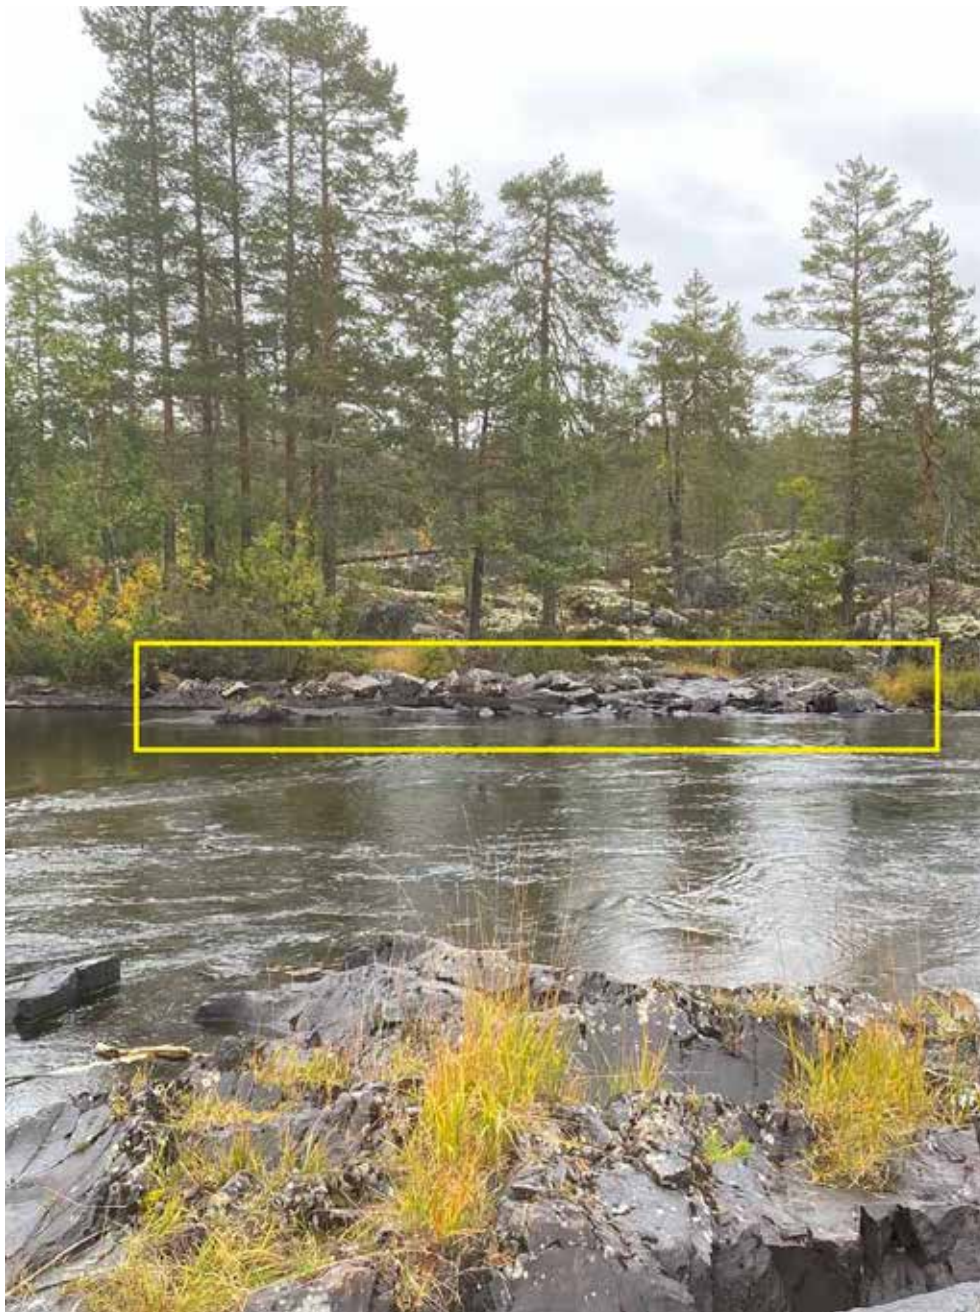
Lämning 3\_3, L2020:9404. Strandskoning, med synlig träkonstruktion, ca 20 m l (NNV-SSÖ), 2–3 m br och 0,5–0,8 m h, av 0,2–1 m st stenar. Kulturvärde: Gul

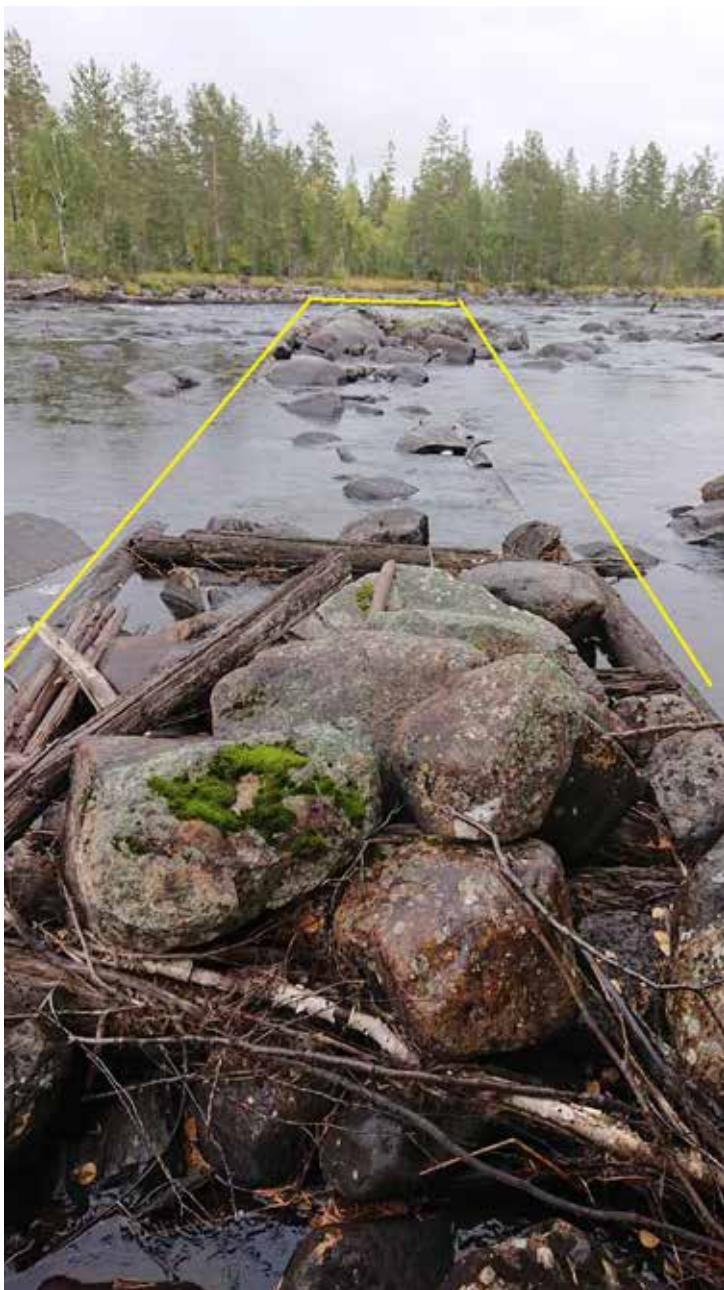
Lämning 3\_4, L2020:9405. Ledarm, med synlig träkonstruktion, ca 25 m l (Ö-V), 3 m br och 0,5–0,6 m h, av 0,4–1 m st stenar. Delvis raserad. Kulturvärde: Gul

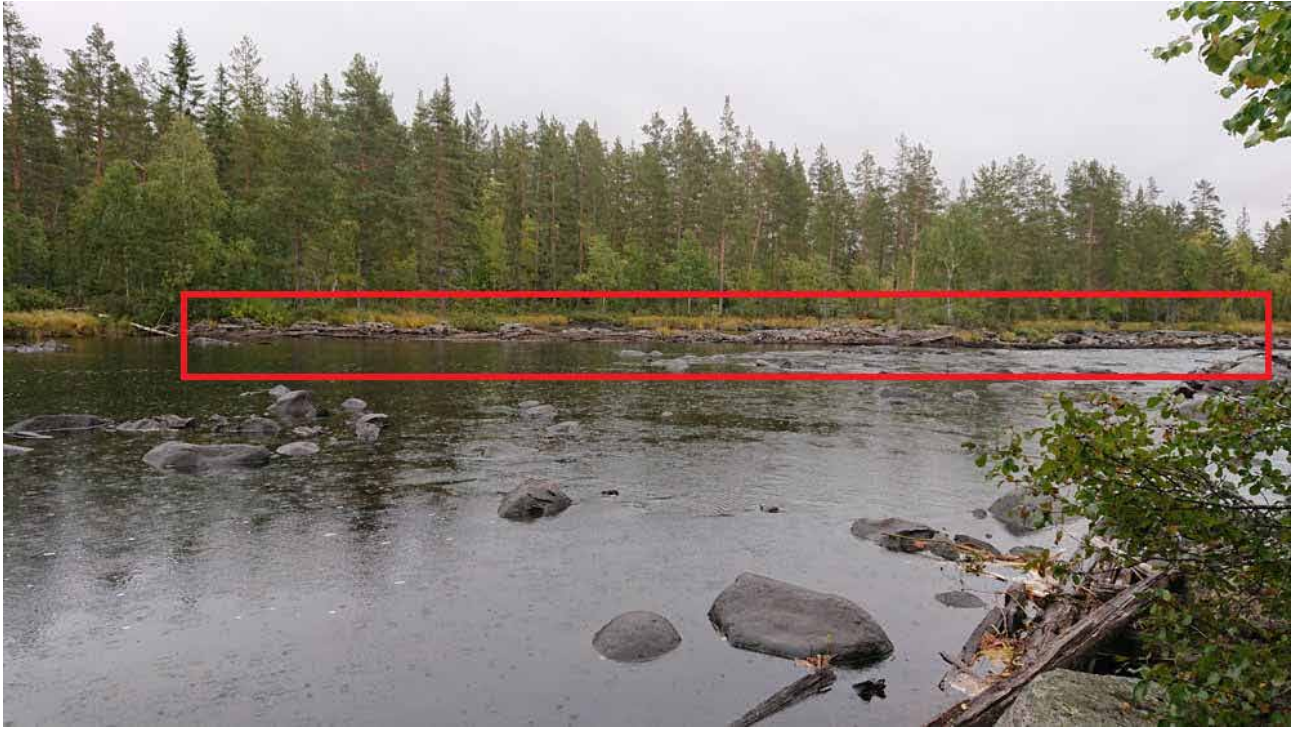
Lämning 3\_5, L2020:9406. Ledarm, med synlig träkonstruktion, ca 55 m l (N-S), 3–4 m br och 0,4–0,8 m h, av 0,2–1 m st stenar. Kulturvärde: Röd

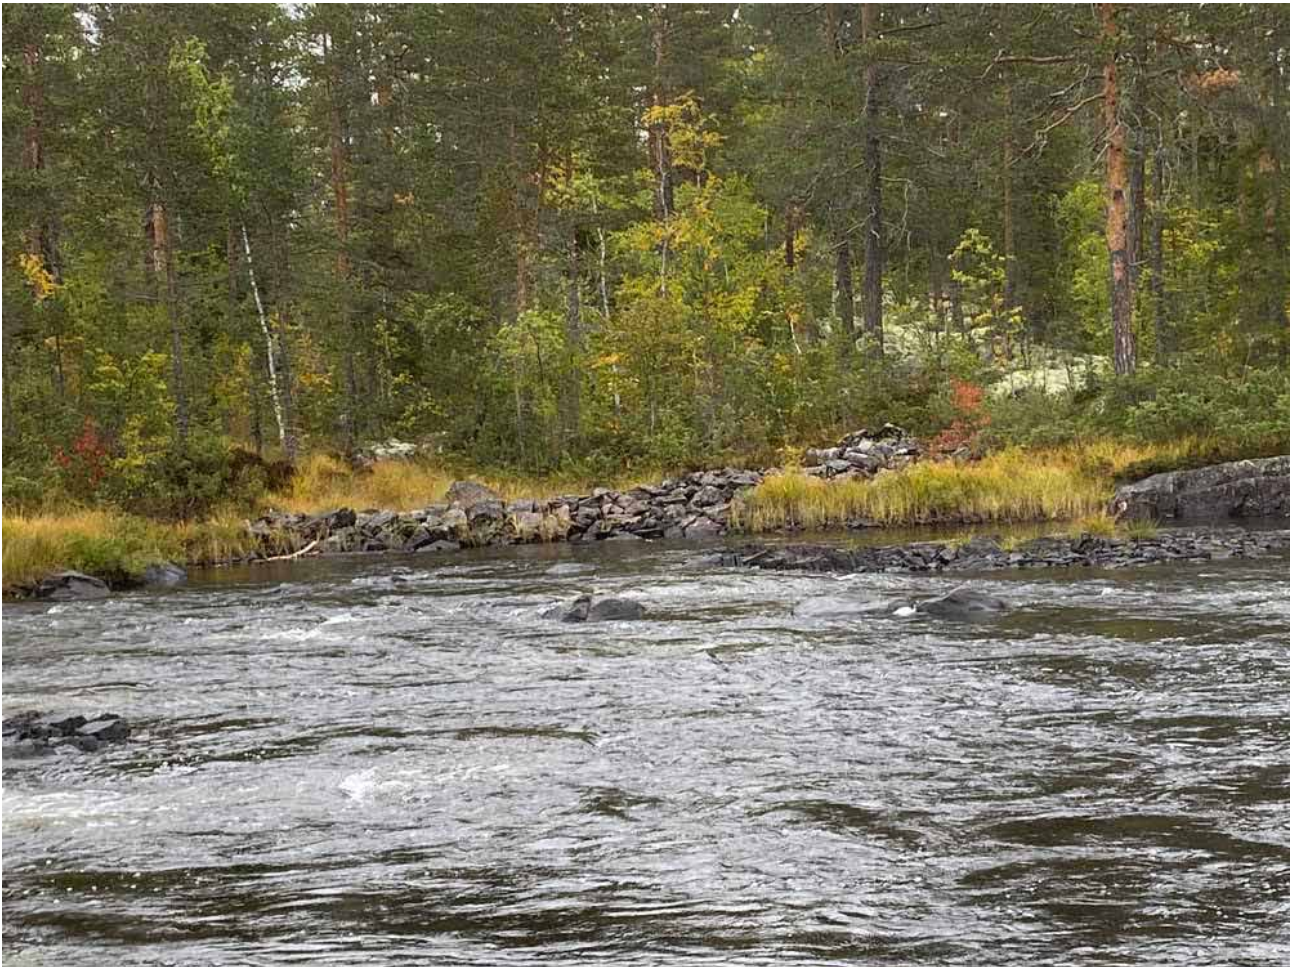
Lämning 3\_7, L2020:9408. Strandskoning, utan synlig träkonstruktion, ca 20 m l (N-S), ca 2–3 m br och 0,7–1 m h, av 0,3–1 m st stenar. Kulturvärde: Gul

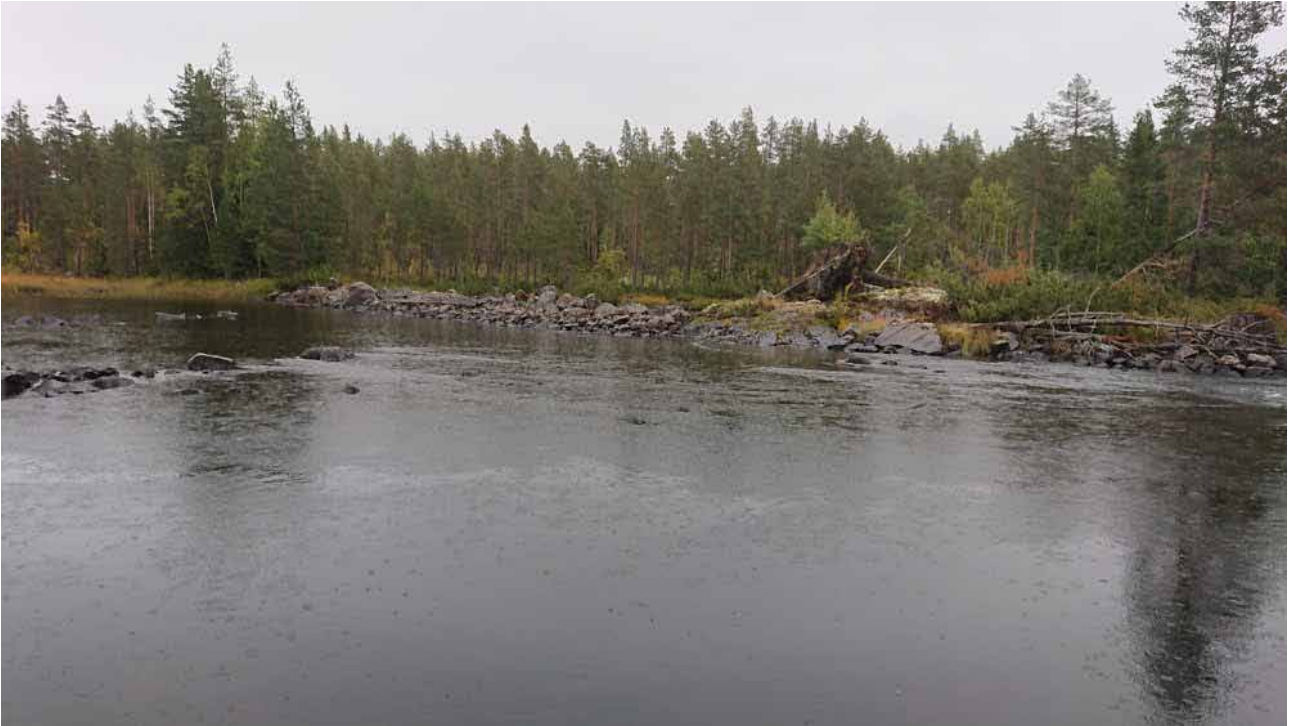
Lämning 3\_9, L2020:9411. Ledarm, med synlig träkonstruktion, ca 40 m l (NÖ-SV), 3–4 m br och 0,6–1 m h, av 0,2–1 m st stenar. Kulturvärde: Gul

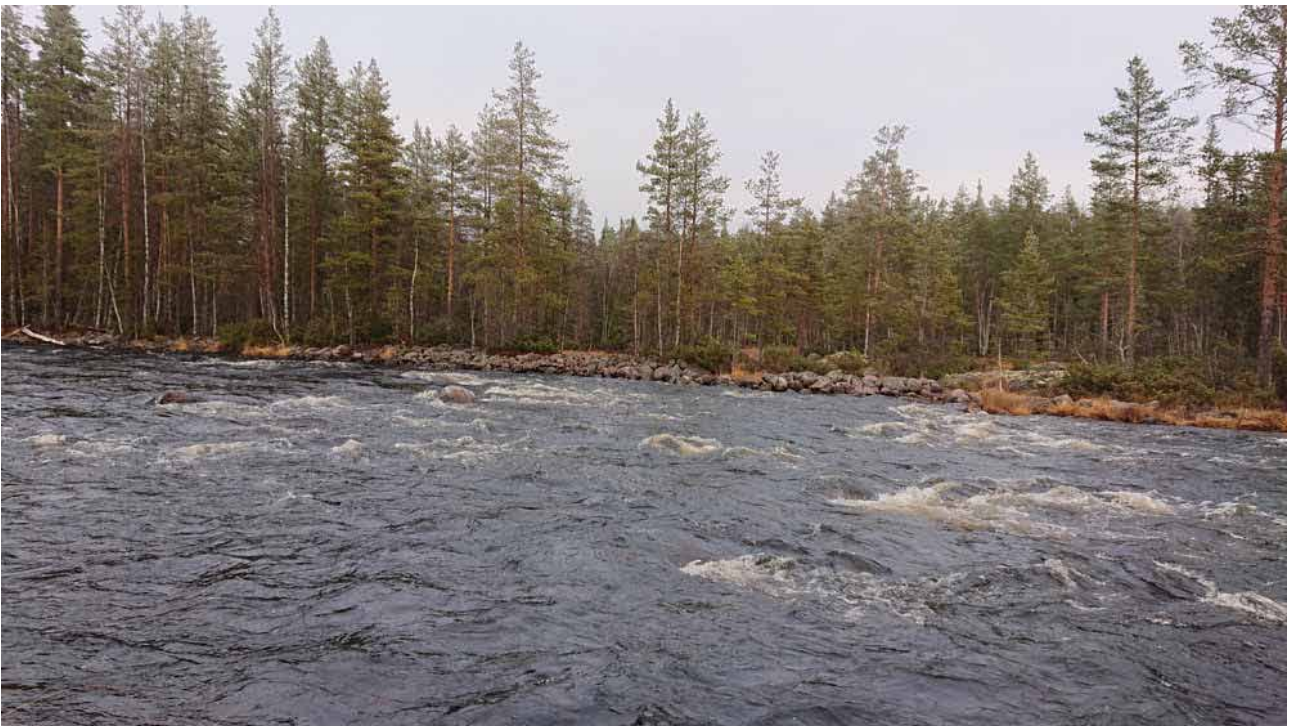
Lämning 3\_124, L2020:11100. Ledarm, utan synlig träkonstruktion, 2-3 m br och 1 m h, av 0,2-0,6 m st stenar. Kulturvärde: Gul

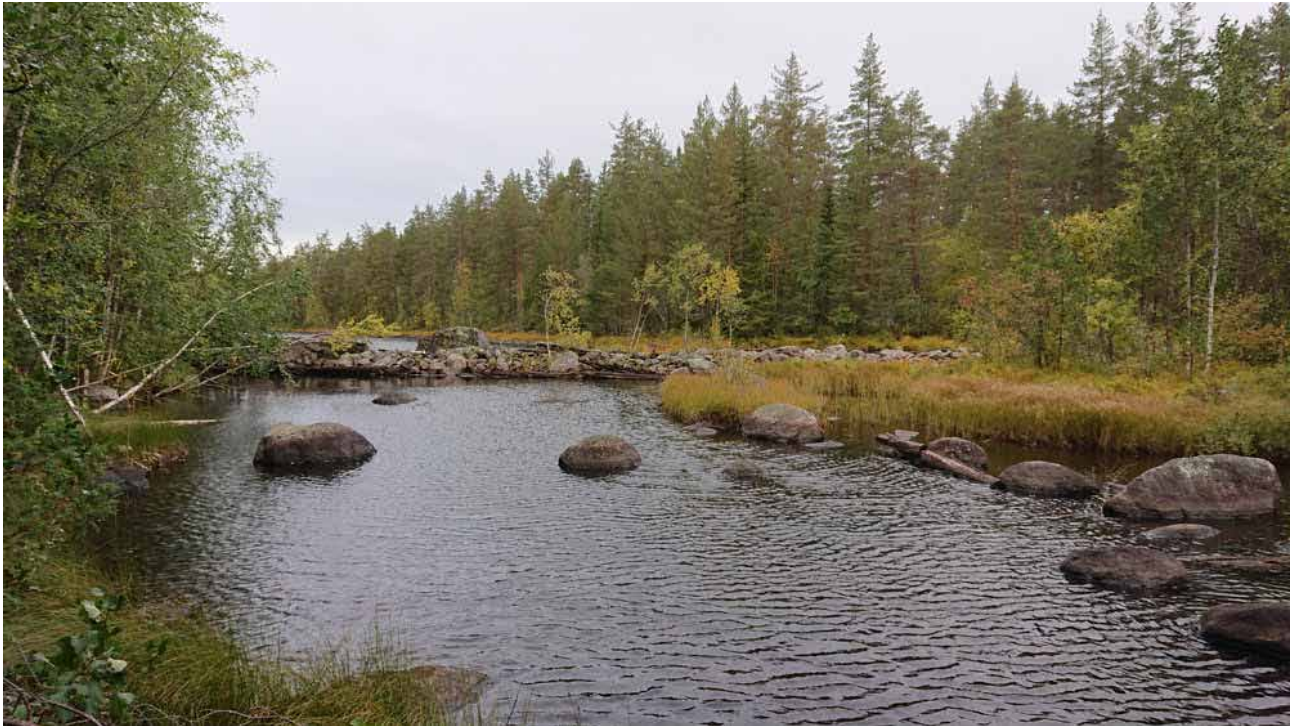
Lämning 4\_1, L2020:9412. Stenkista, med synlig träkonstruktion, ca 45 m l (Ö-V), 3,5 m br och 1,5 m h. Uppbyggd av 0,5–1,5 m st stenar. Upplagd renssten på lämnigen. Kulturvärde: Röd

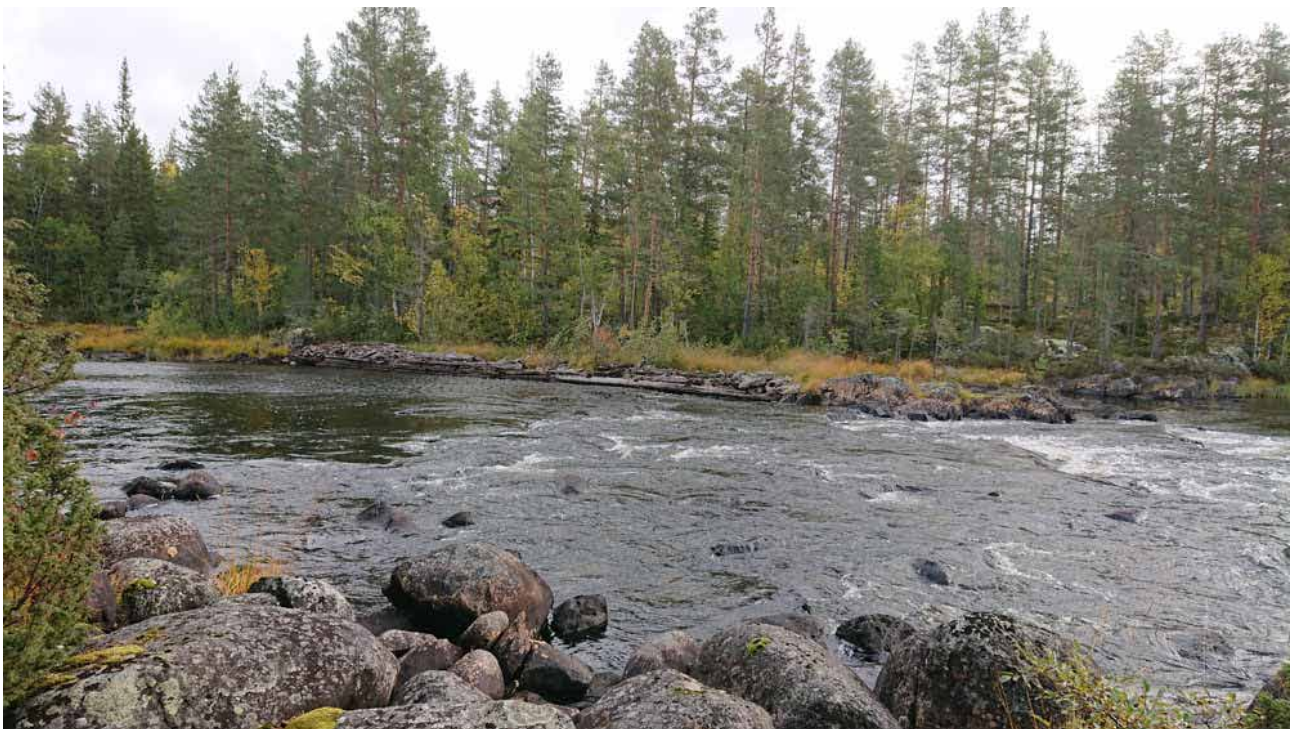
Lämning 5A\_1, L1948:4843. Stenkista, ca 20 m l (N-S), 2 m br och 0,2-1,2 m h, av upp till 3 stockvarv. Kistan fylld med skarpkantade stenblock, 0,2-1,5 m st. Kulturvärde: Röd

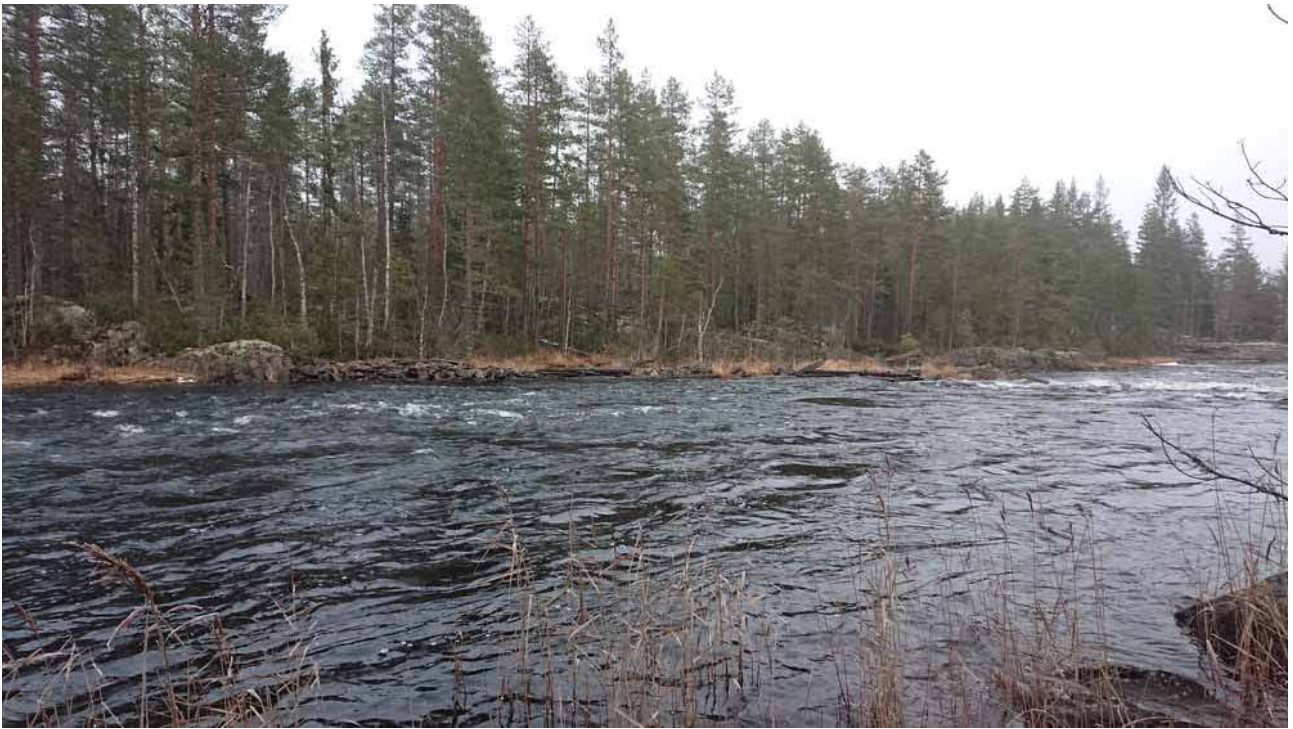
Lämning 5A\_117, L2020:11102. Stenkista, med synlig träkonstruktion, ca 30 m l (N-S), 4 m br och 0,6-0,8 m h av 0,2-0,5 m st stenar. Trärester finns i botten och ställvis ovanpå lämningen. Kulturvärde: Gul

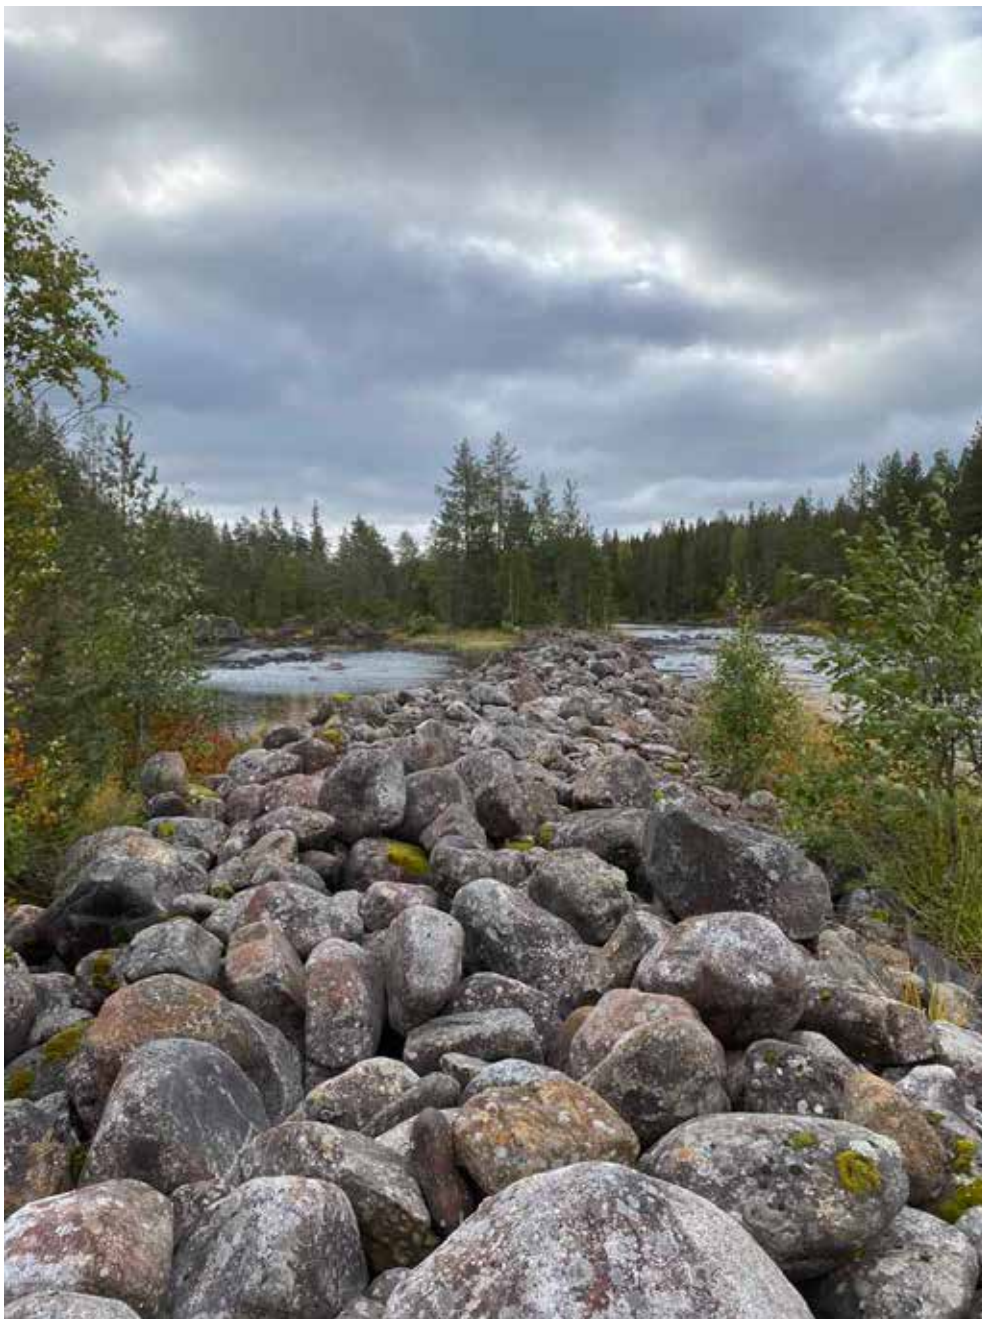
Lämning 5B-1, L2020:9414. Stenkista, med synlig träkonstruktion, ca 130 m l (N-S), 4–4,5 m br och 0,5–1,2 m h. Vid fältbesöket var 1 stockvarv synligt. Uppbyggd av 0,2–1,5 m st stenar. Upplagd renssten på lämningen. Stänger av biflöde på Ö sidan av älvfåran. Lämningen beväxt med lövsly. Kulturvärde: Gul

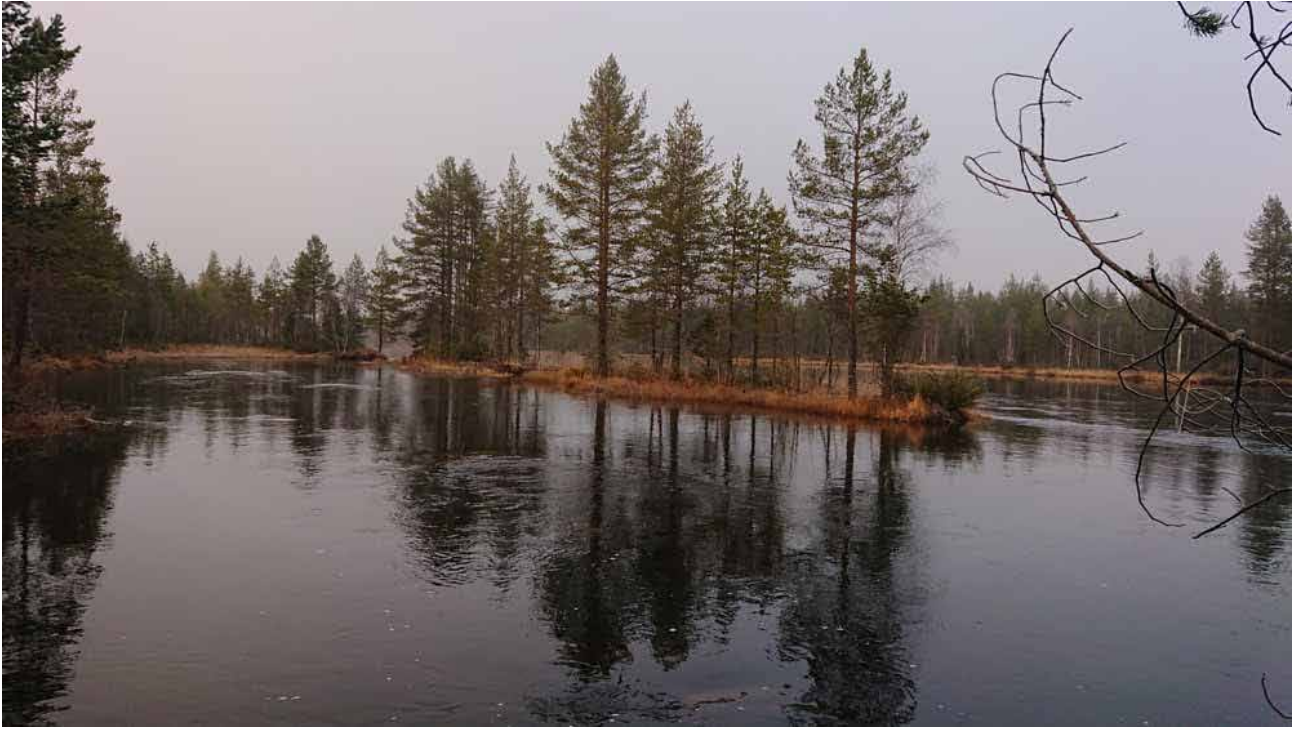
Lämning 5D\_116, L2020:11103. Ledarm, utan synlig träkonstruktion, ca 90 m l (NNV-SSÖ), 3-4 m br och 0,8 m h. Bevuxen av tät vegetation och därför ställvis svår att se. Kulturvärde: Grön

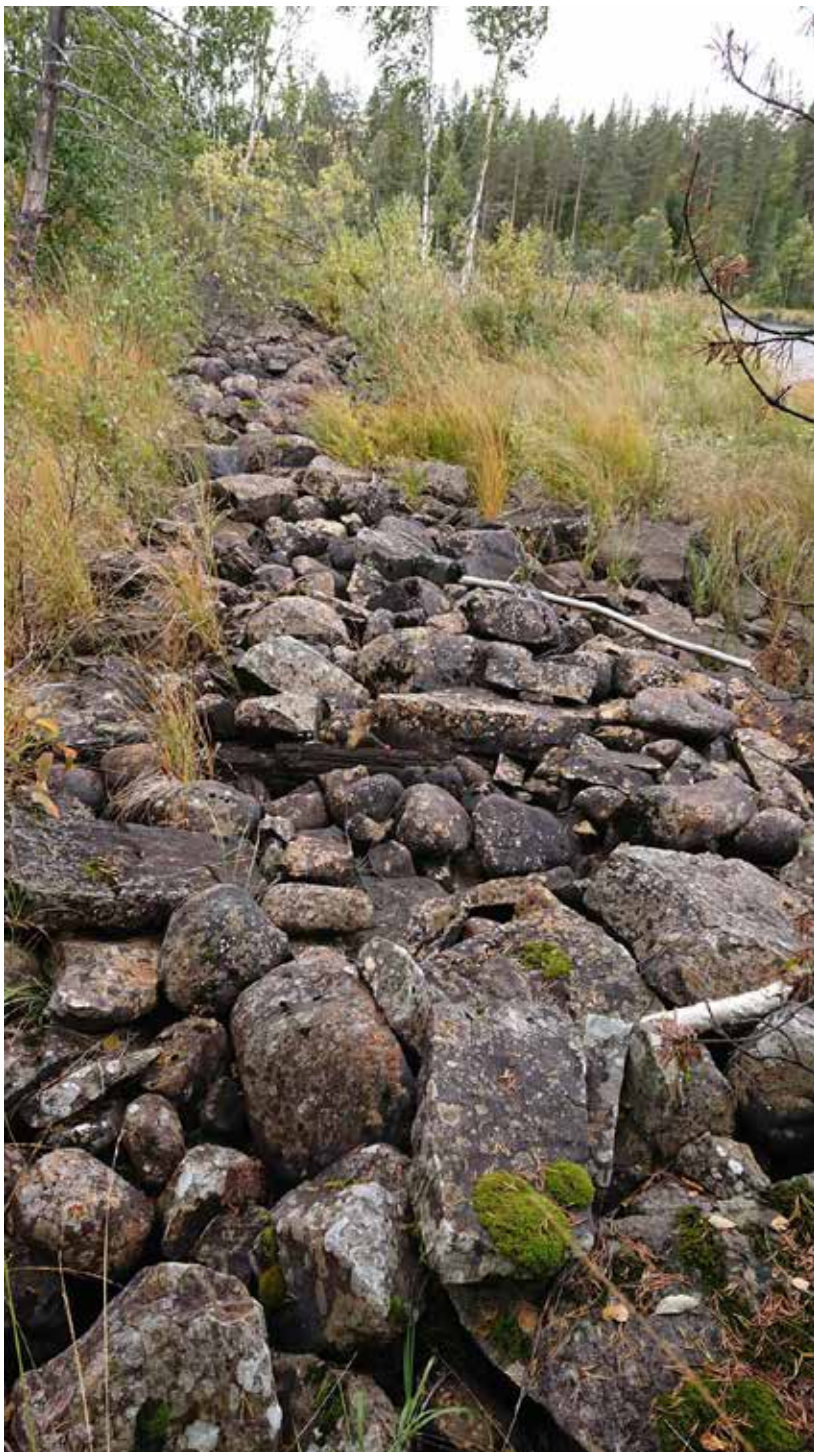
Lämning 5E\_1, L2020:9415. Stenkista, med ställvis synlig träkonstruktion, ca 70 m l (N-S), 2–3 m br och 0,2–0,4 m h. Vid fältbesöket var 1 stockvarv synligt. Uppbyggd av 0,1–1 m stenar. Stenkistans mitt är raserad, på en sträcka av ca 1 m. Stänger av biflöde Ö om huvudfåran. På stranden i N delen av kistan ett tiotal förmultnade länsar. Kulturvärde: Gul

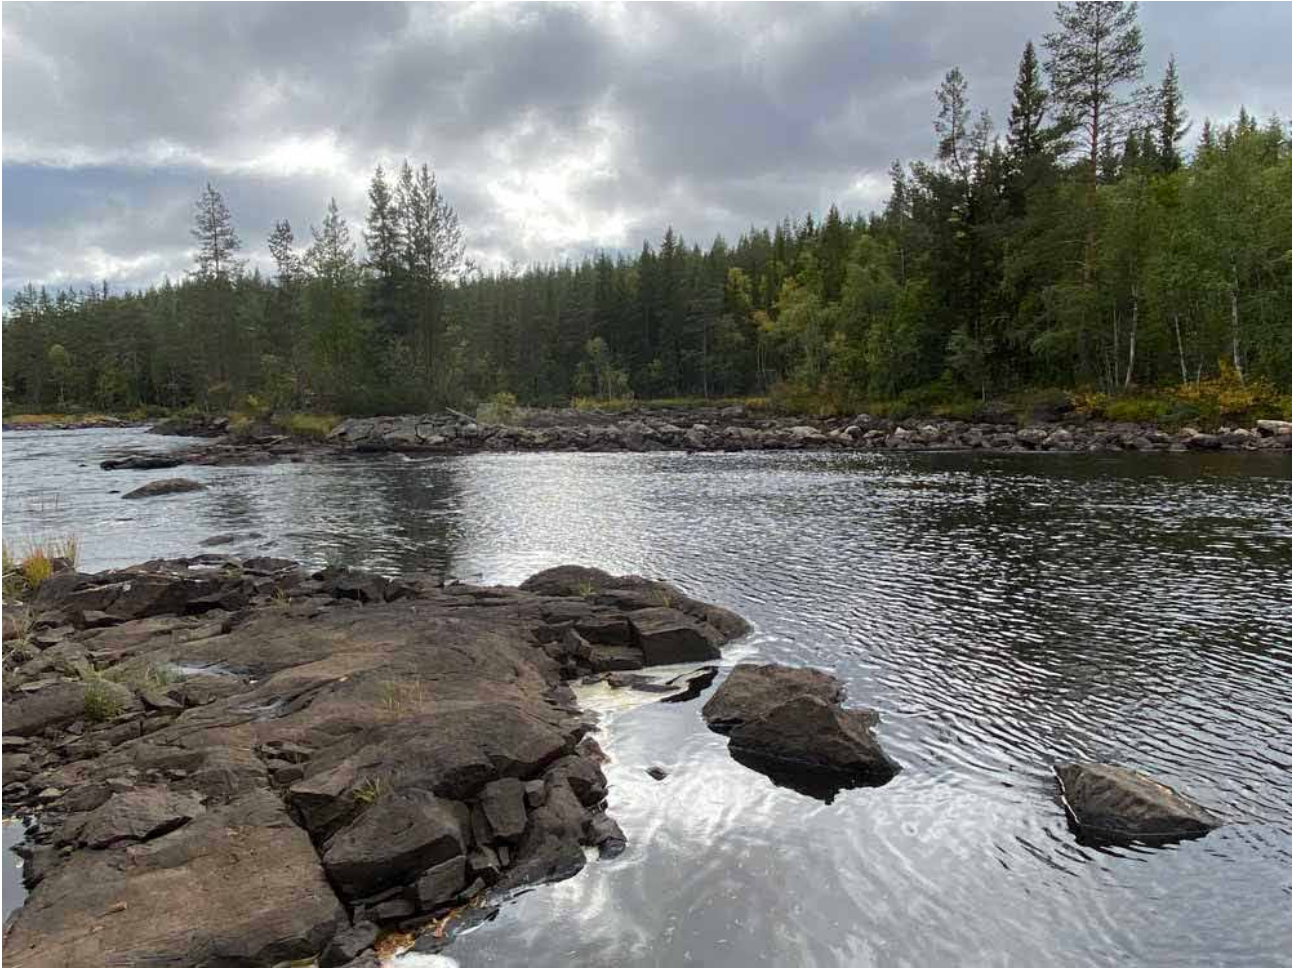
Lämning 5E\_2, L2020:9417. Stenkista, med synlig träkonstruktion, ca 50 l (NÖ-SV), ca 3 m br och 0,5–1,5 m h. Vid fältbesöket var 1 stockvarv synligt. Uppbyggd av 0,2–1,5 m st stenar. Kulturvärde: Gul

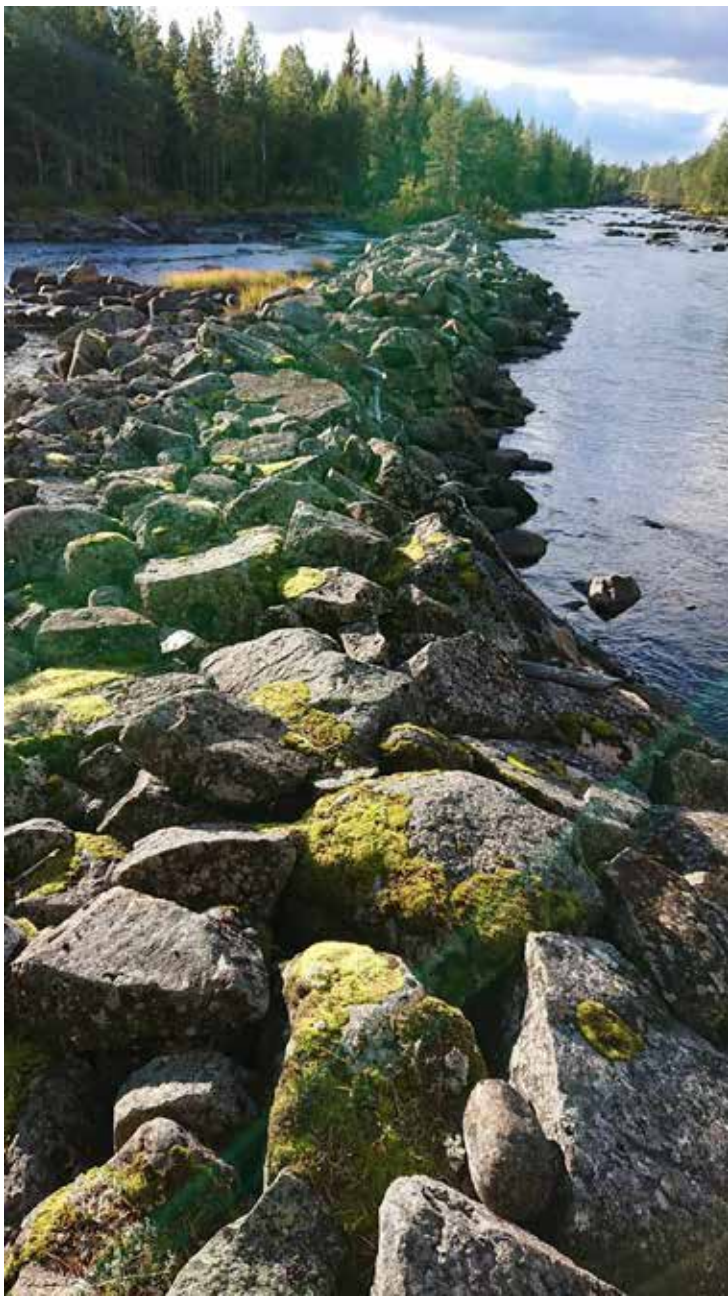
Lämning 7\_1, L2020:9420. Ledarm, utan synlig träkonstruktion, ca 100 m l (Ö-V), 2–3 m br och 1,5 m h, av 0,5–1,2 m st stenar. Ställvis vällagd. Kulturvärde: Gul

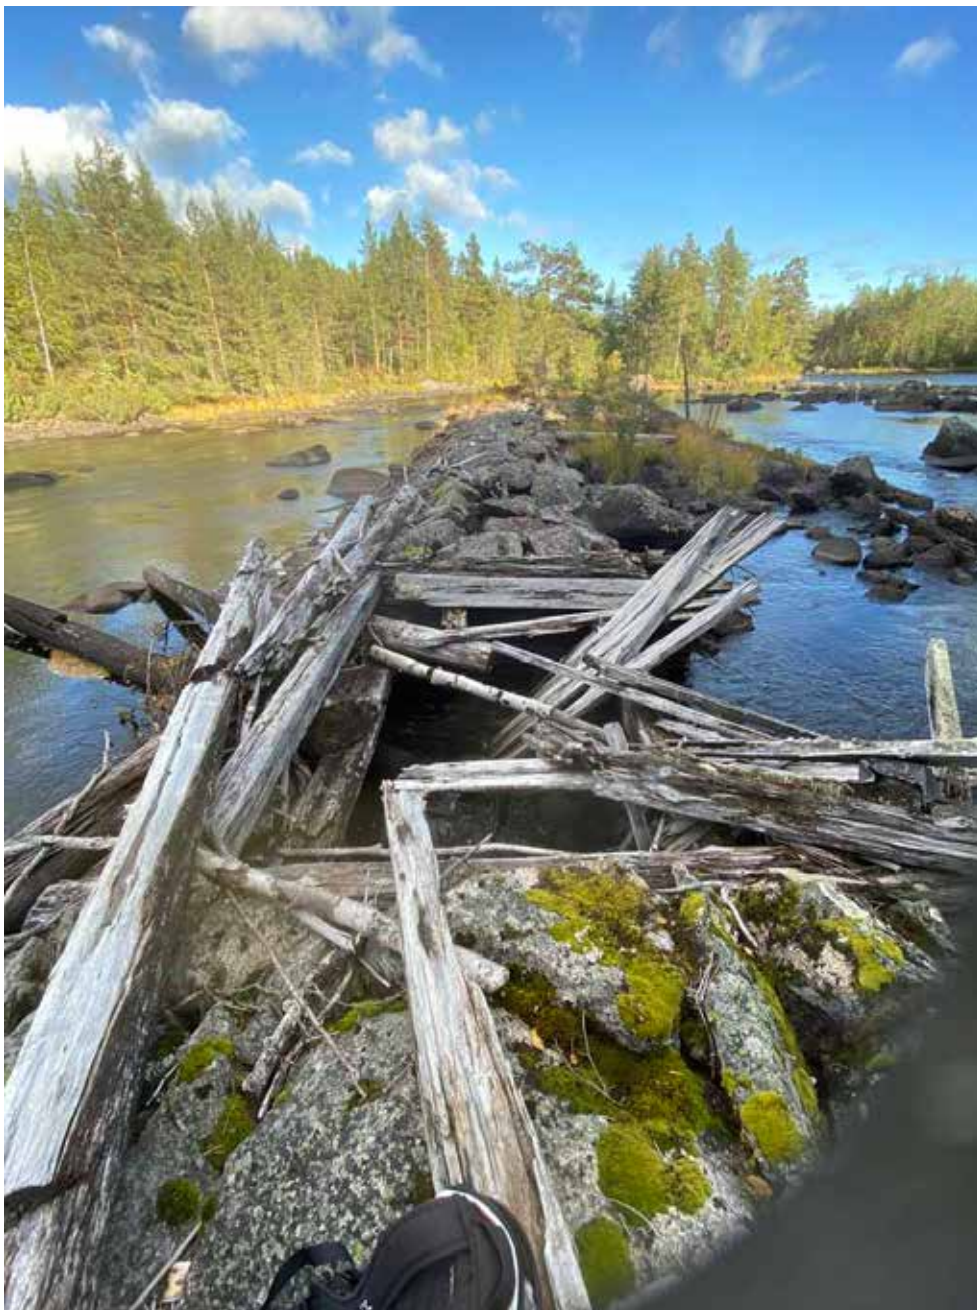
Lämning 7\_3, L2020:9422. Stenkista, med synlig träkonstruktion och rest efter dammlucka. Lämningen är ca 40 m l (Ö-V), 4–5 m br och 1,5–2 m h. Vid fältbesöket var 1 stockvarv synligt. Dammluckan, kvadratisk öppning, med timrad träkonstruktion, ca 4x4 m, delvis raserad. Kulturvärde: Röd

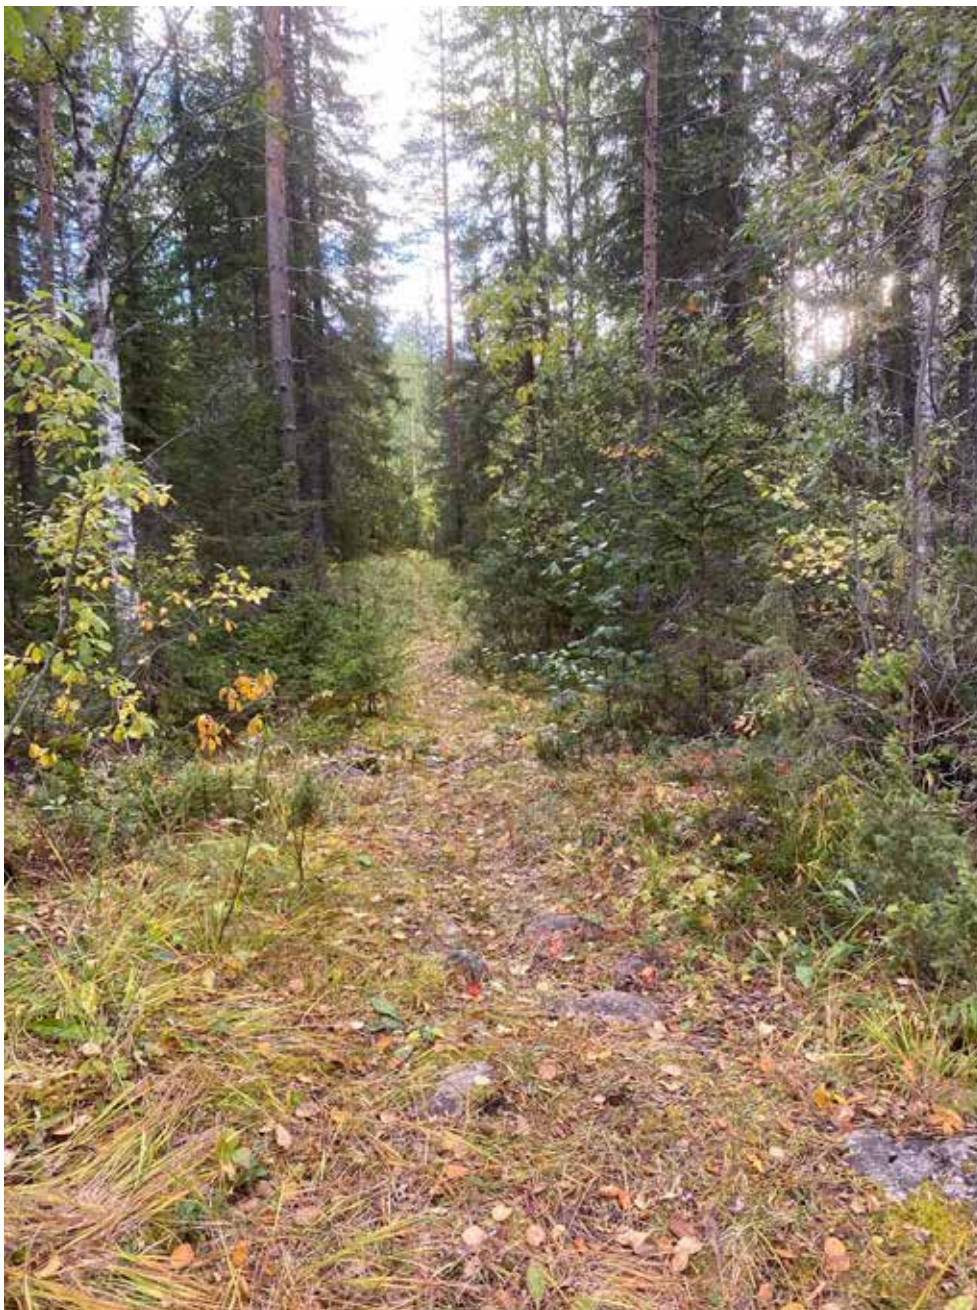
Lämning 7\_4, L2020:9424. Vägbank, 45 ml (NÖ-SV), 2,5 m br och 0,2–0,5 m h.  
Kulturvärde: Gul

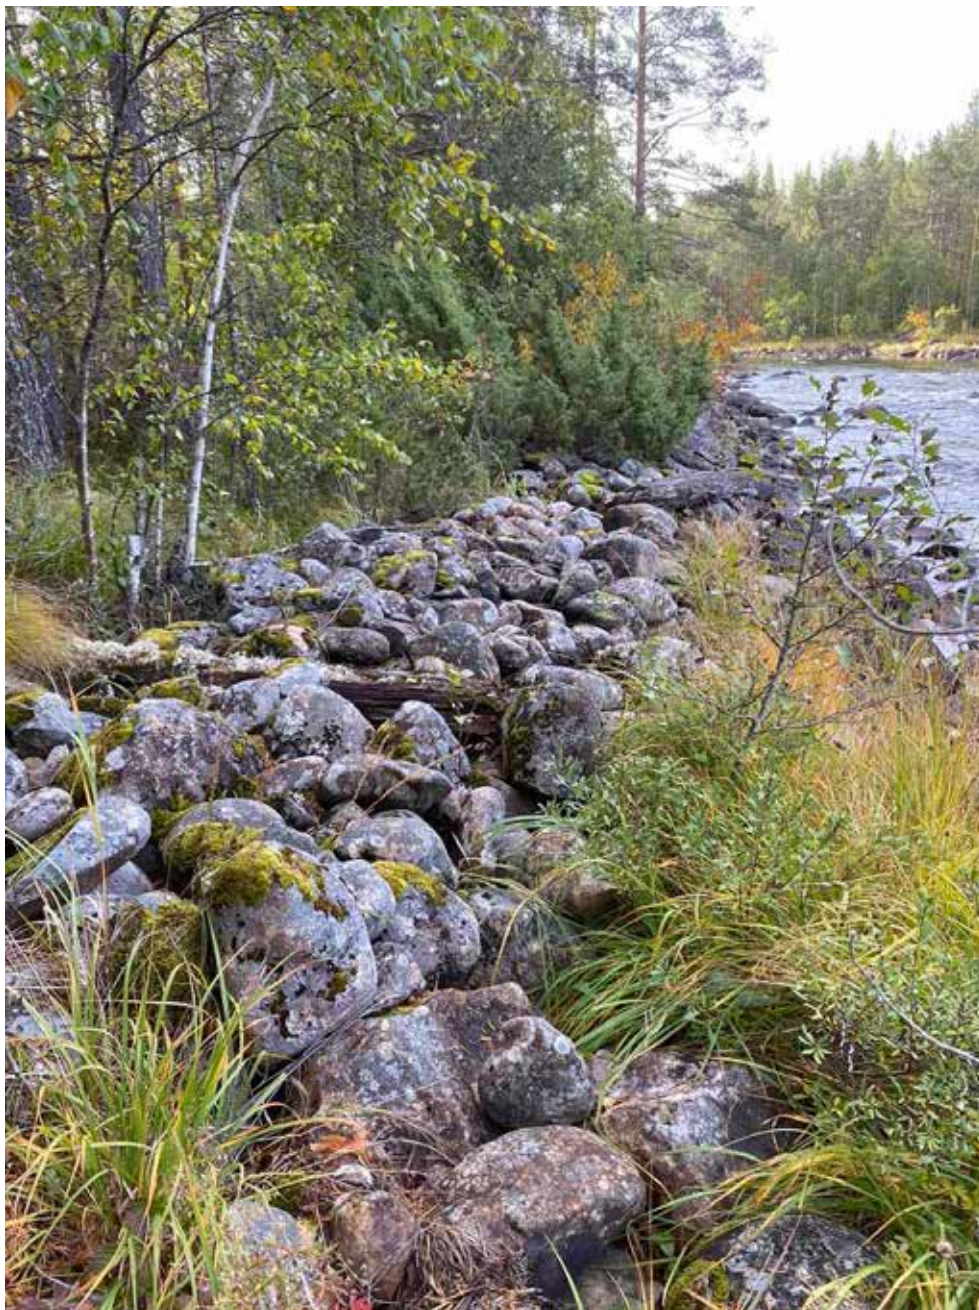
Lämning 7\_5, L2020:9426. Strandskoning, med synlig träkonstruktion, ca 23 m l (NNV-SSÖ), 2,5 m br och 0,2–0,7 m h. Vid fältbesöket var 1 stockvarv synligt. Uppbyggt av 0,1–0,7 m st stenar. Kulturvärde: Gul

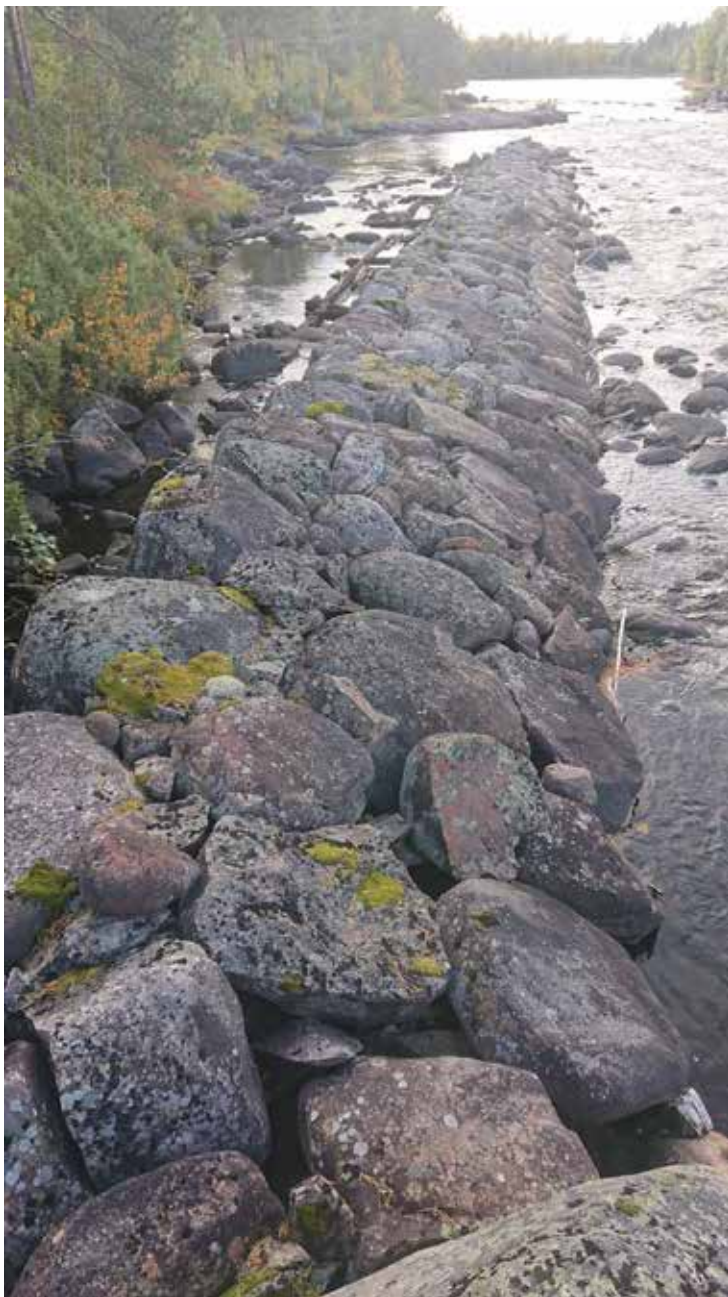
Lämning 8\_1, L2020:9428. Ledarm, delvis med synlig träkonstruktion, ca 50 m l (NNV-SSÖ) 2–2,5 m br och 1,5–2 m h. Vid fältbesöket var 1 stockvarv synligt. Uppbyggd av 0,2–1,5 m st stenar. Kulturvärde: Röd

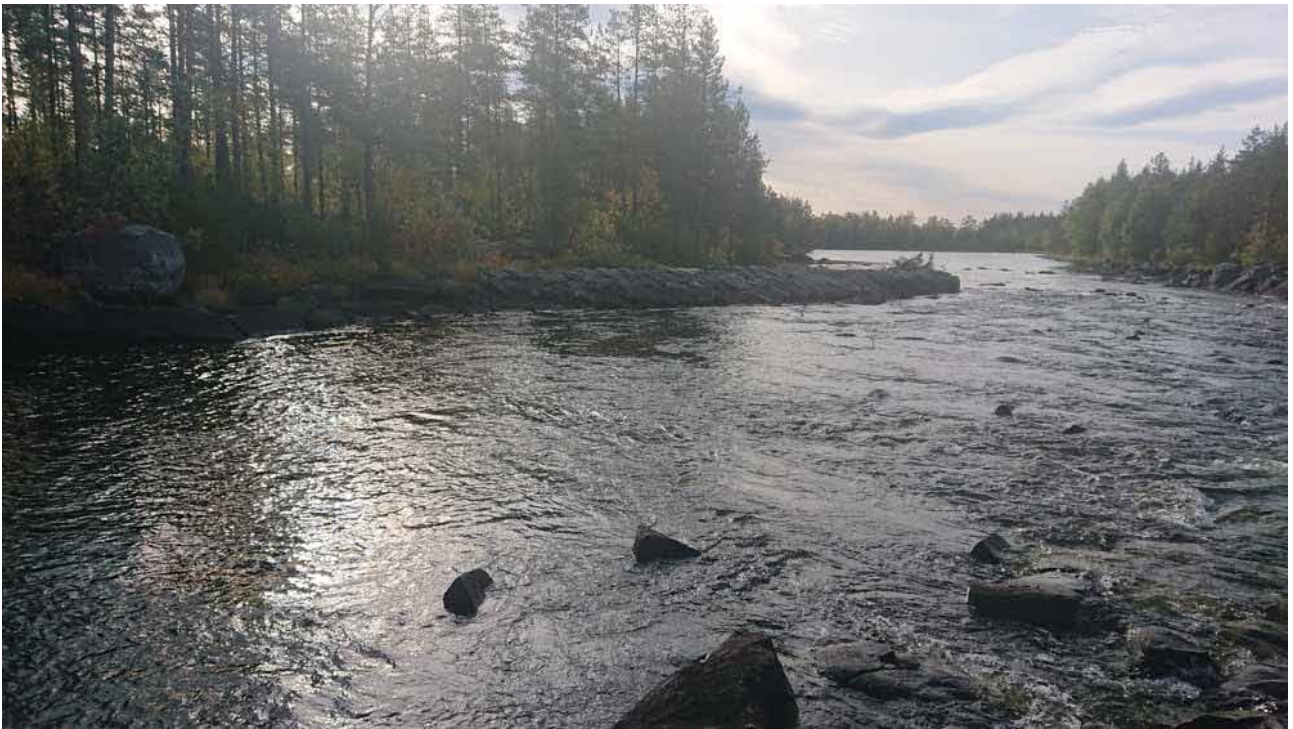
Lämning 8\_2, L2020:9429. Strandskoning, med synlig träkonstruktion, ca 30 m l (N-S), 2,5 m br och 1 m h. Vid fältbesöket 1 stockvarv ställvis synligt. Uppbyggd av 0,4–1,5 m st stenar. Ansluter i S mot häll. Borrhål förekommer på en handfull stenar som ingår i skoningen. Stänger av ett biflöde på Ö sidan av huvudfåran. Kulturvärde: Röd

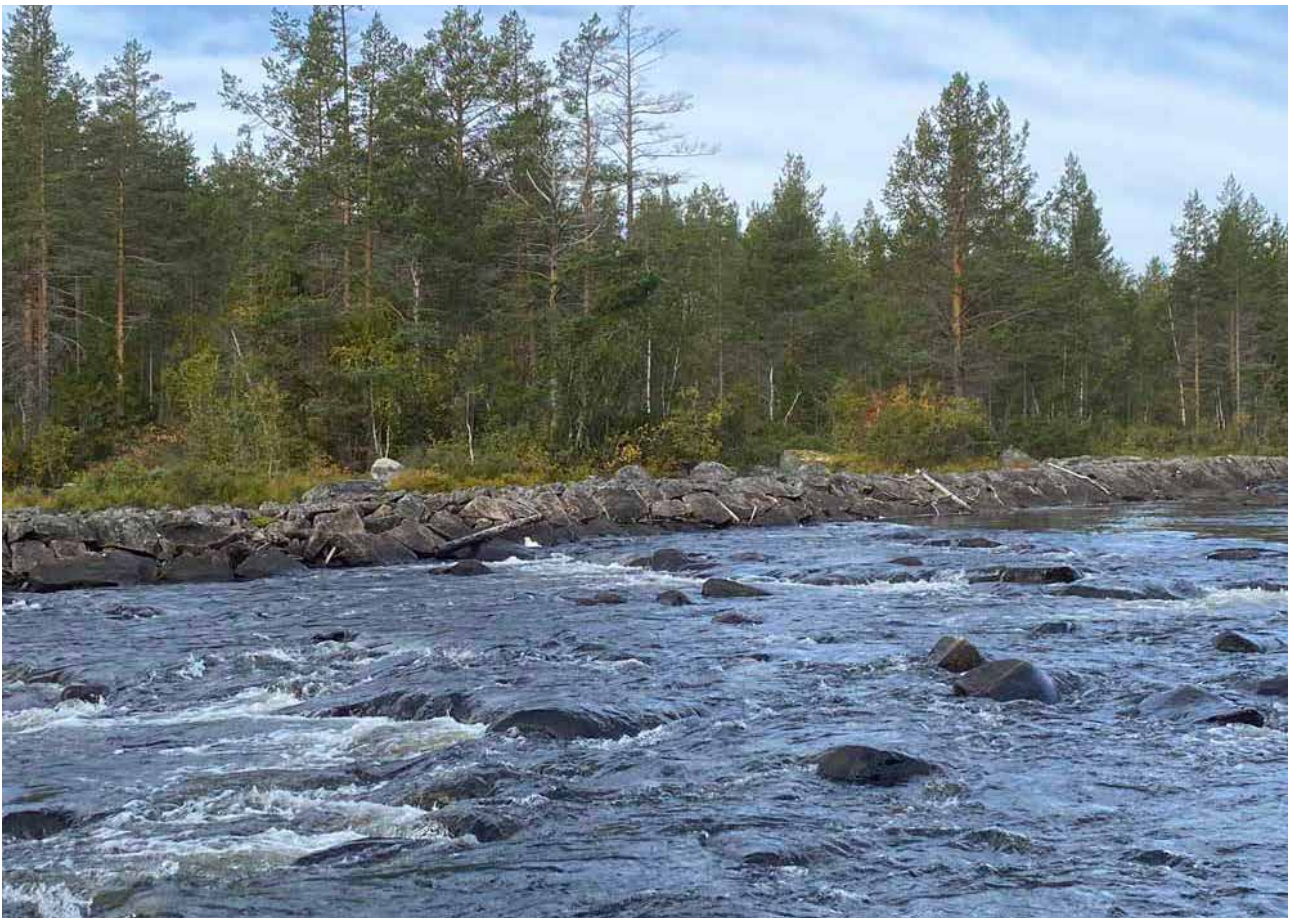
Lämning 8\_3, L2020:9430. Ledarm, med synlig träkonstruktion, ca 40 m l (NNÖ-SSV), ca 3 m br och 1,5 m h. Vid fältbesöket 1 stockvarv synligt. Uppbyggd av 0,2–1,5 m st stenar. Huggna och tätt lagd mot älvfåran. Stänger av biflöde i V. Kulturvärde: Röd
