# KULTURMILJÖINVENTERING AV VOXNAN

Åtgärdssträckor i Ljusdals och Ovanåkers kommun, Gävleborgs län  
samt i Härjedalens kommun, Jämtlands län

*Inga Blennå och Kerstin Westrin*

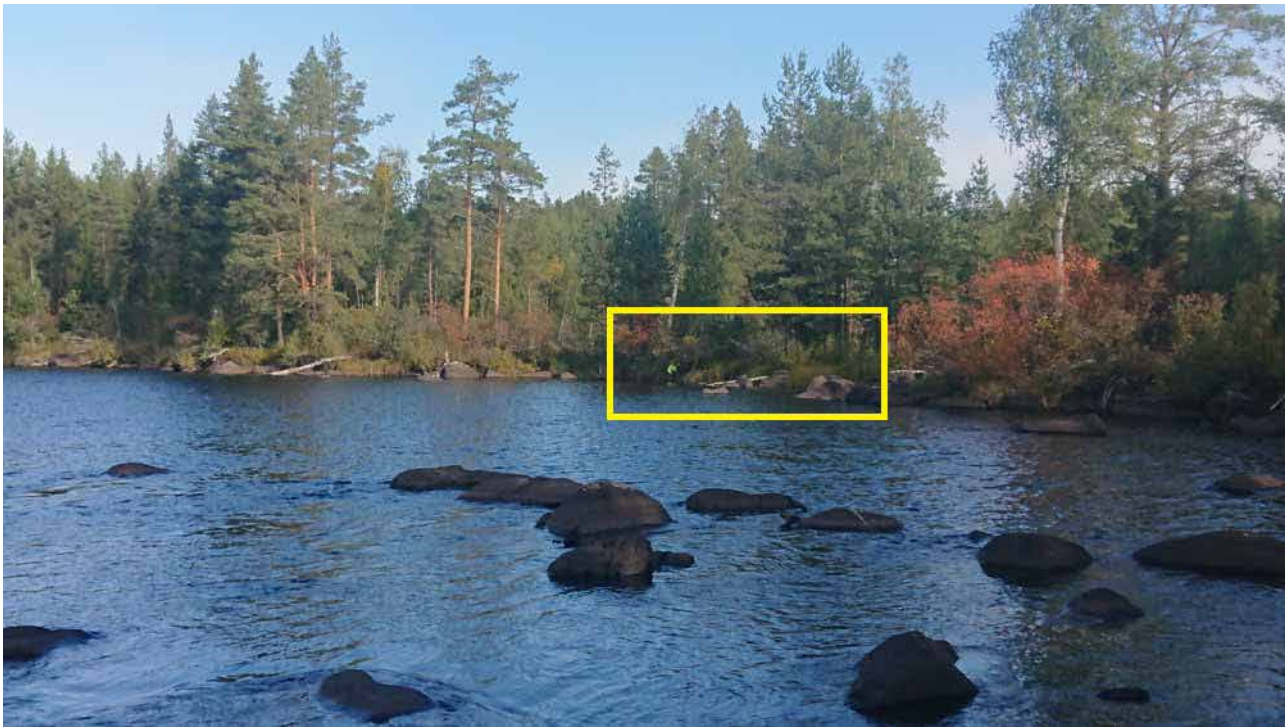
Lämning 8\_4, L2020:9431. Dammvall, ställvis med synlig träkonstruktion, ca 40 m l (NV-SÖ), 2–2,5 m br och 0,5–1,5 m h. Vid fältbesöket var 1 stockvarv synligt. Stänger av ett biflöde. Beväxt med tät ungskog. Kulturvärde: Gul

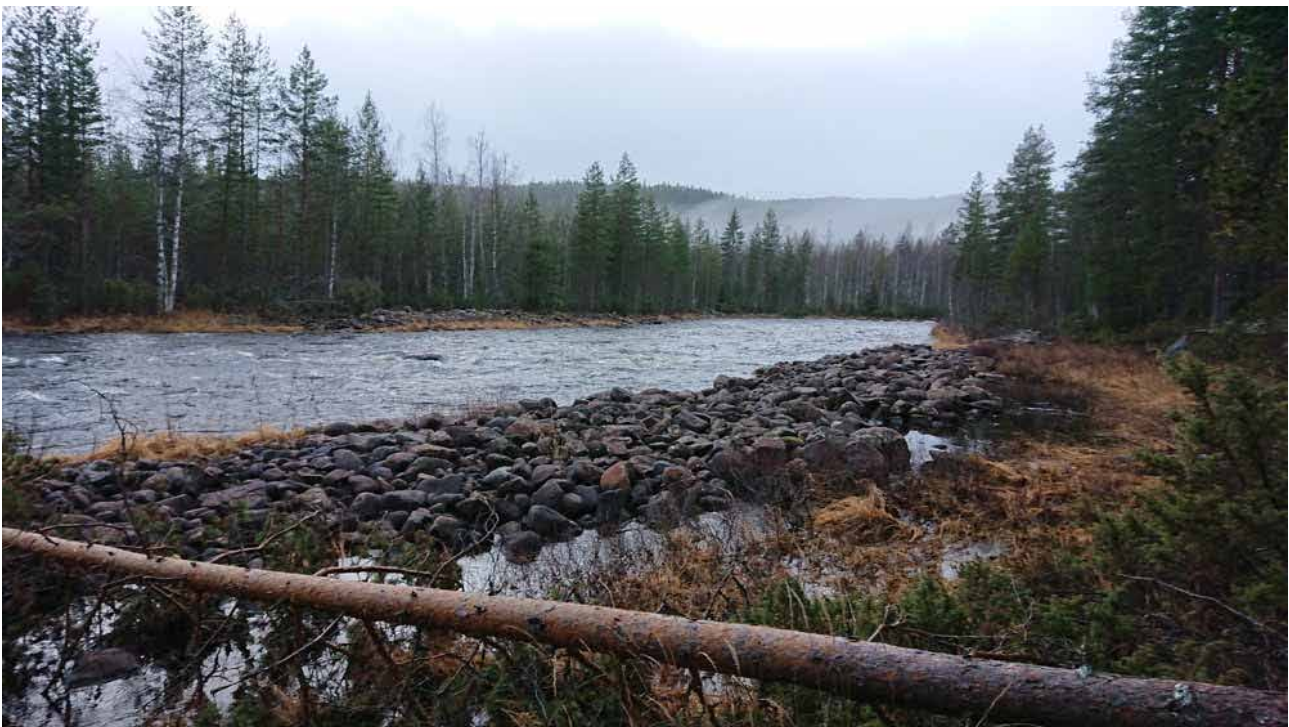
Lämning 9\_126, L2020:11214. Strandskoning, utan synlig träkonstruktion, ca 130 m l (Ö-V), 4-6 m br och 0,6-1,5 m h, av 0,3-0,8 m st stenar. Kulturvärde: Gul

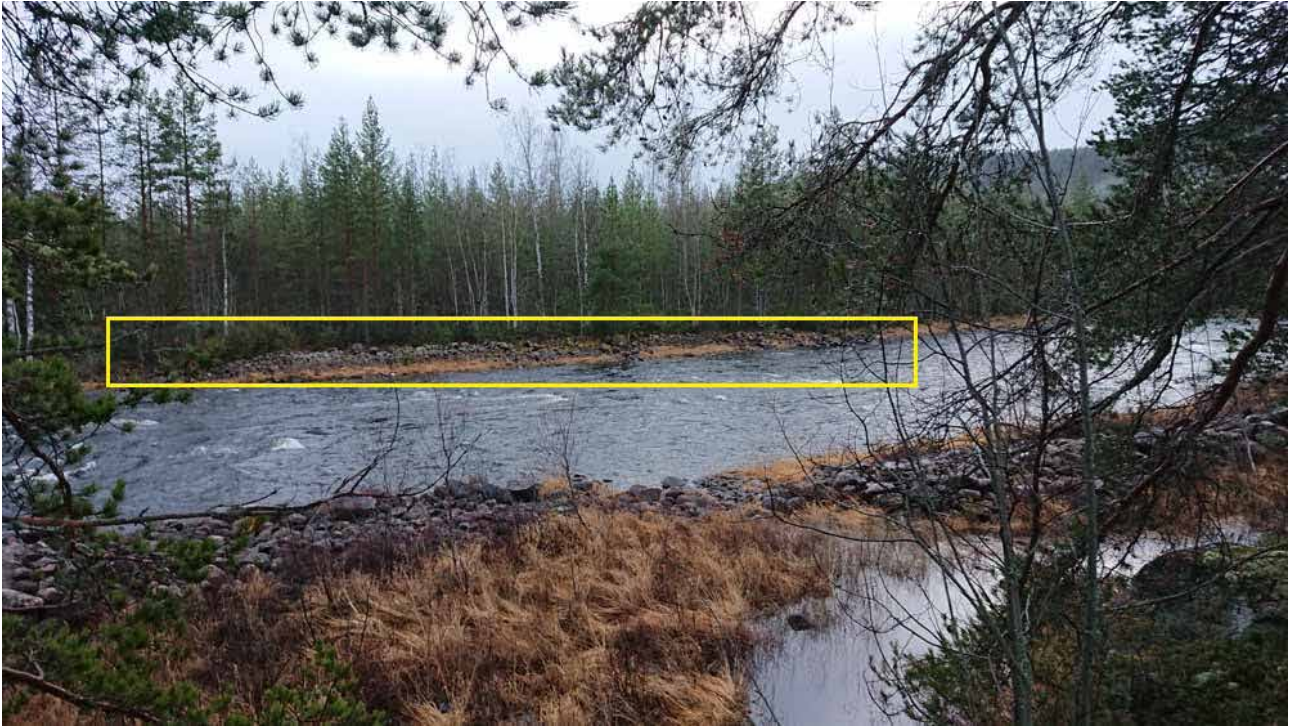
Lämning 9\_127, L2020:11220. Strandskoning, utan synlig träkonstruktion, ca 40 m l (Ö-V), 4-6 m br och 0,8-1,5 m h, av 0,3-0,6 m st stenar. Kulturvärde: Gul

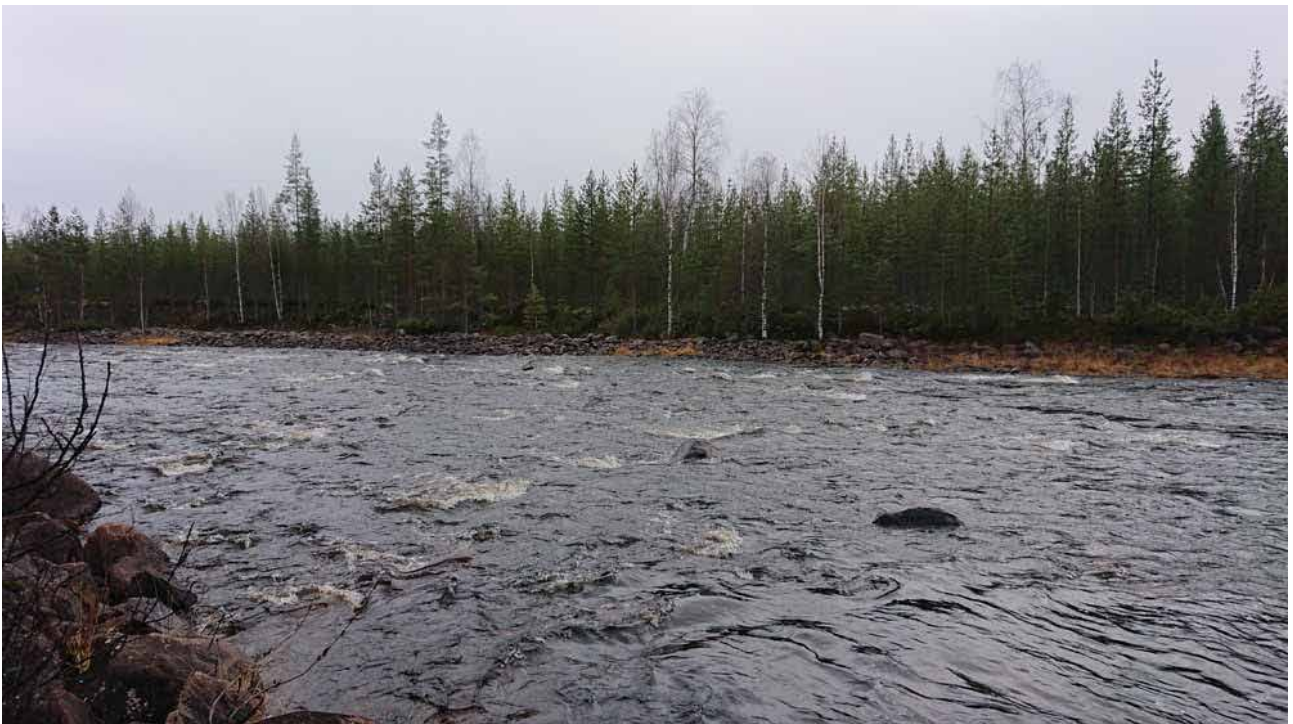
Lämning 9\_128, L2020:11222. Strandskoning, utan synlig träkonstruktion, ca 100 m l (NNV-SSÖ), 4-6 m br och 1-1,5 m h, av 0,2-1 m st stenar. Kulturvärde: Gul

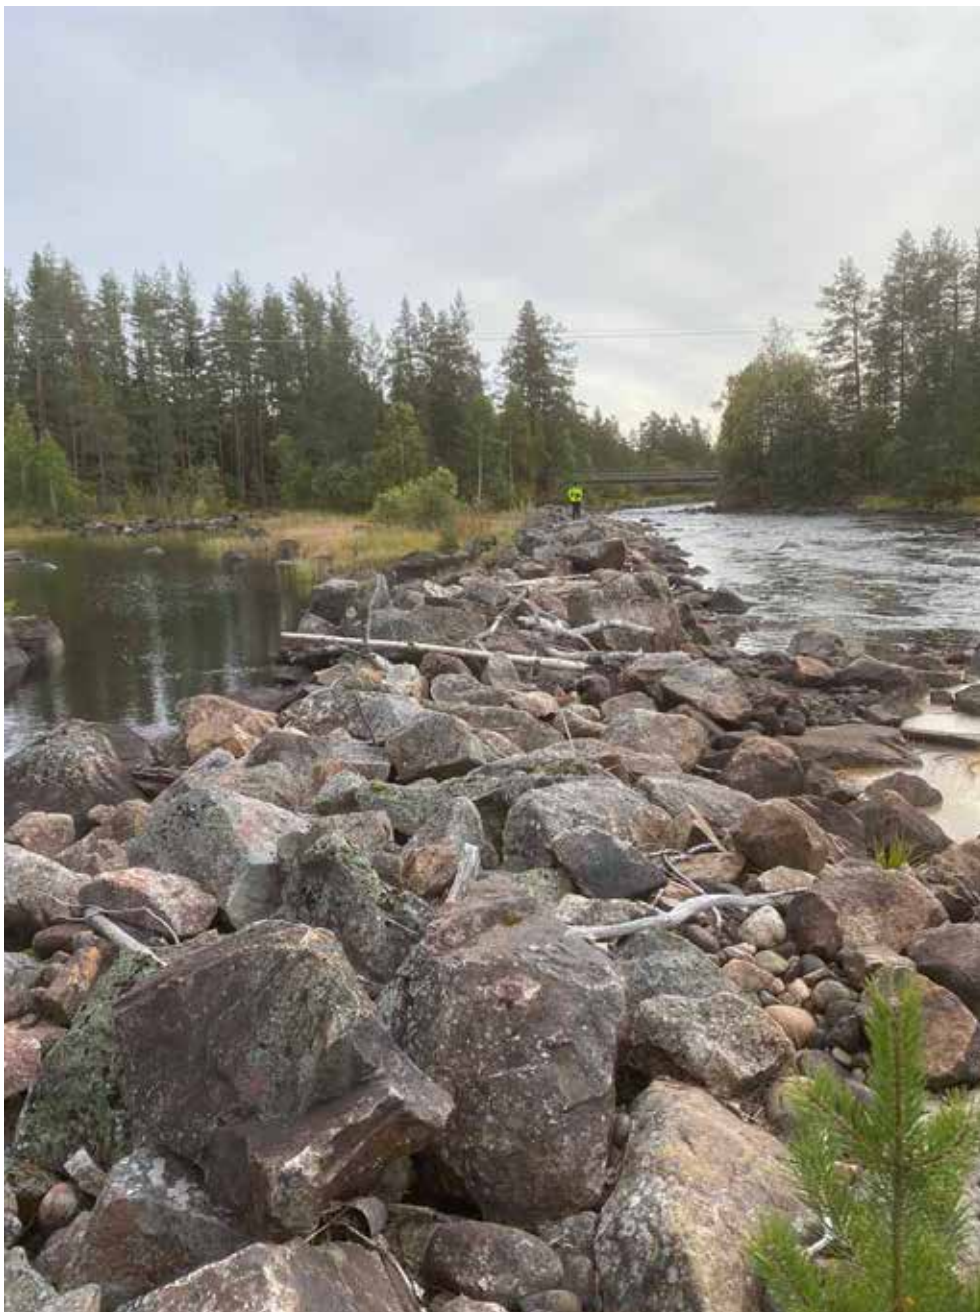
Lämning 10\_1, L2020:9434. Stenkista, med synlig träkonstruktion, ca 95 m l (NNV-SSÖ), ca 3–4 m br och 1,5 m h. Vid fältbesöket var 1 stockvarv synligt. Uppbyggd av 0,1–1,5 m st stenar. På stenkistan upplagd sprängsten. Beväxt med enstaka lövsly. Kulturvärde: Gul

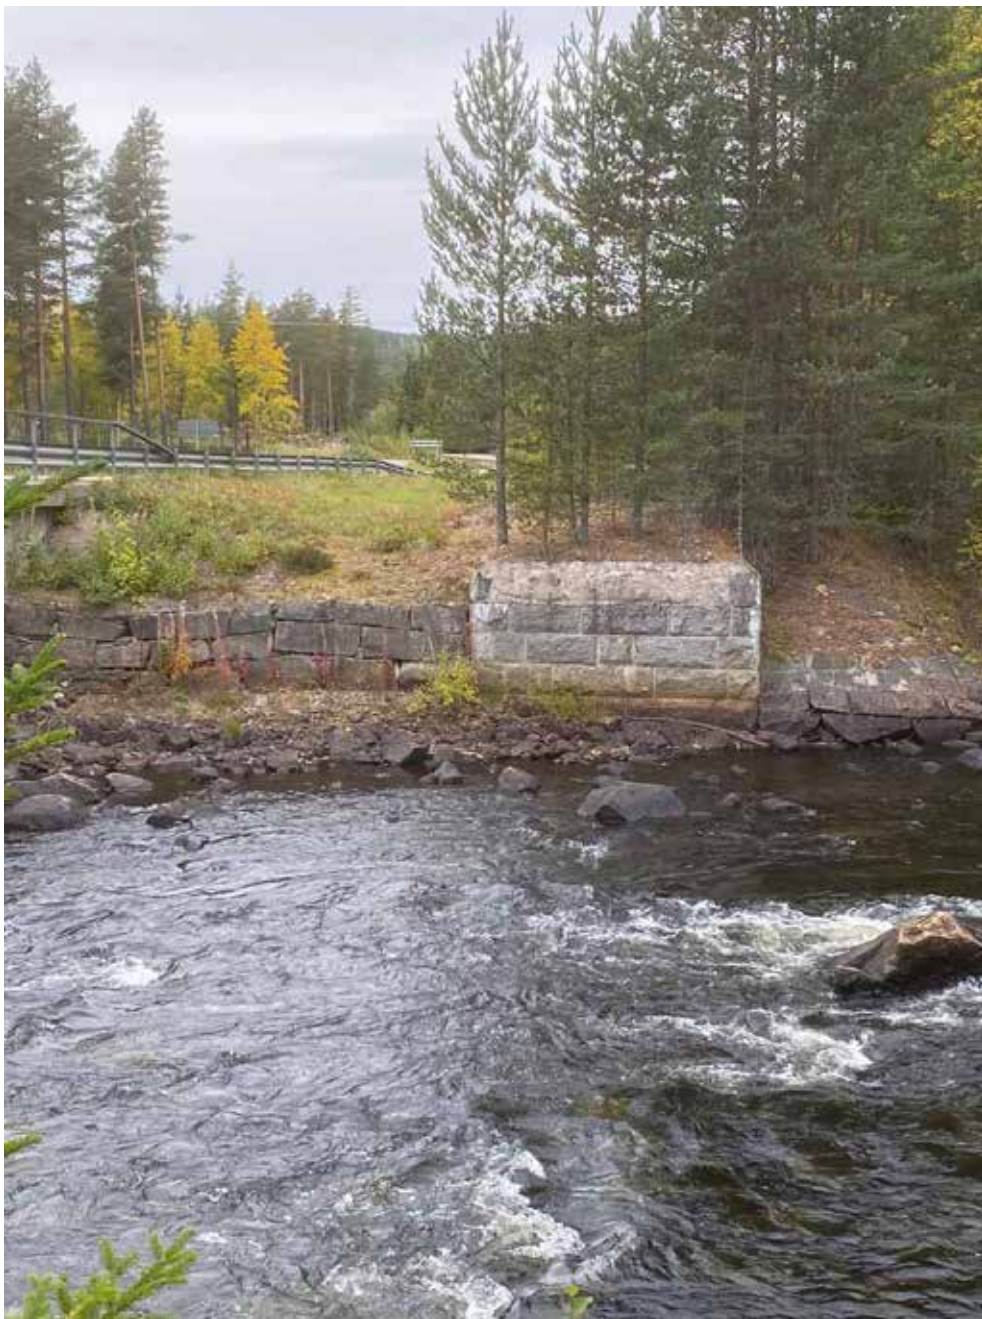
Lämning 10\_2, L2020:9435. Brofäste, ca 4–4,5 m br och ca 4 m h. Av huggna stenblock, 0,7–1,2x0,5–1,3 m st. Ansluter till befintligt brofäste. På ömse sidor om älven. Kulturvärde: Gul

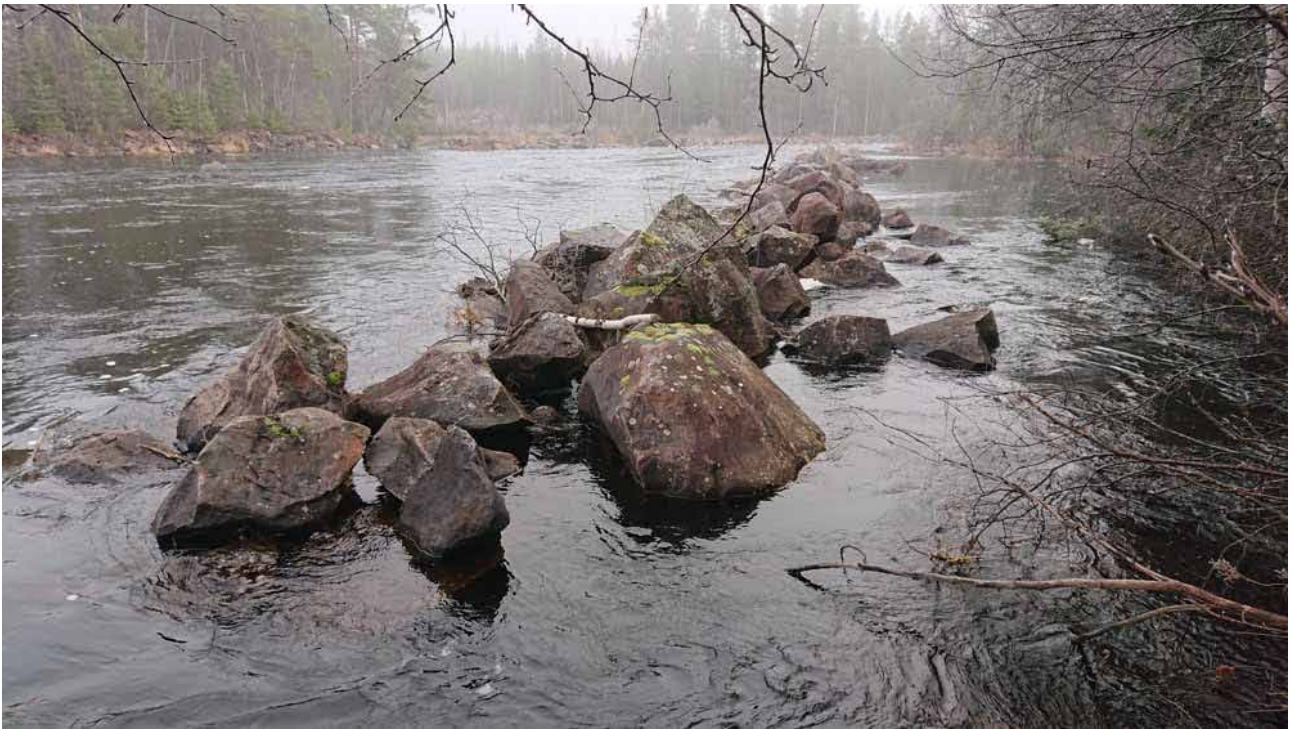
Lämning 10\_114, L2020:11223. Ledarm, utan synlig träkonstruktion, ca 40 m (NV-SÖ), 3 m br och 1 m h, av 0,5-1 m st stenar. Kulturvärde: Gul

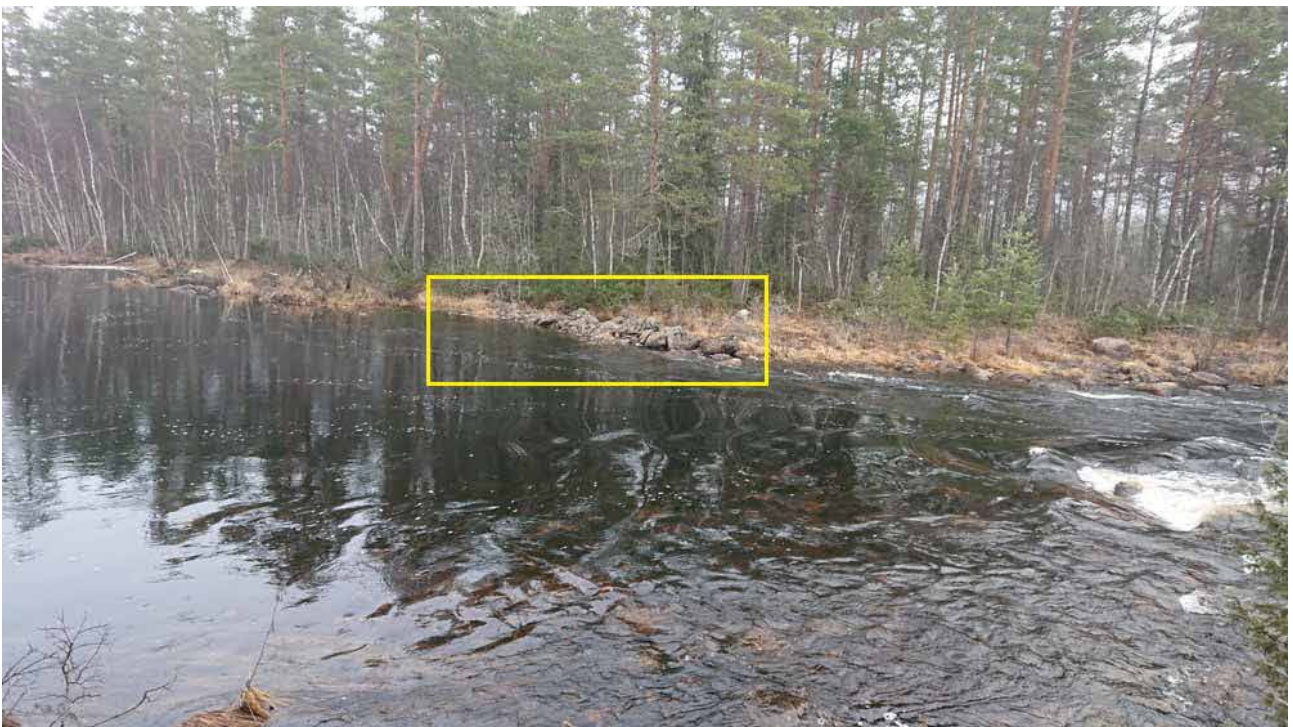
Lämning 10\_115, L2020:11224. Ledarm, utan synlig träkonstruktion, ca 10 m l (NÖ-SV), 2-3 m br och 0,6-0,8 m h, av 0,3-1 m st stenar. Kulturvärde: Gul

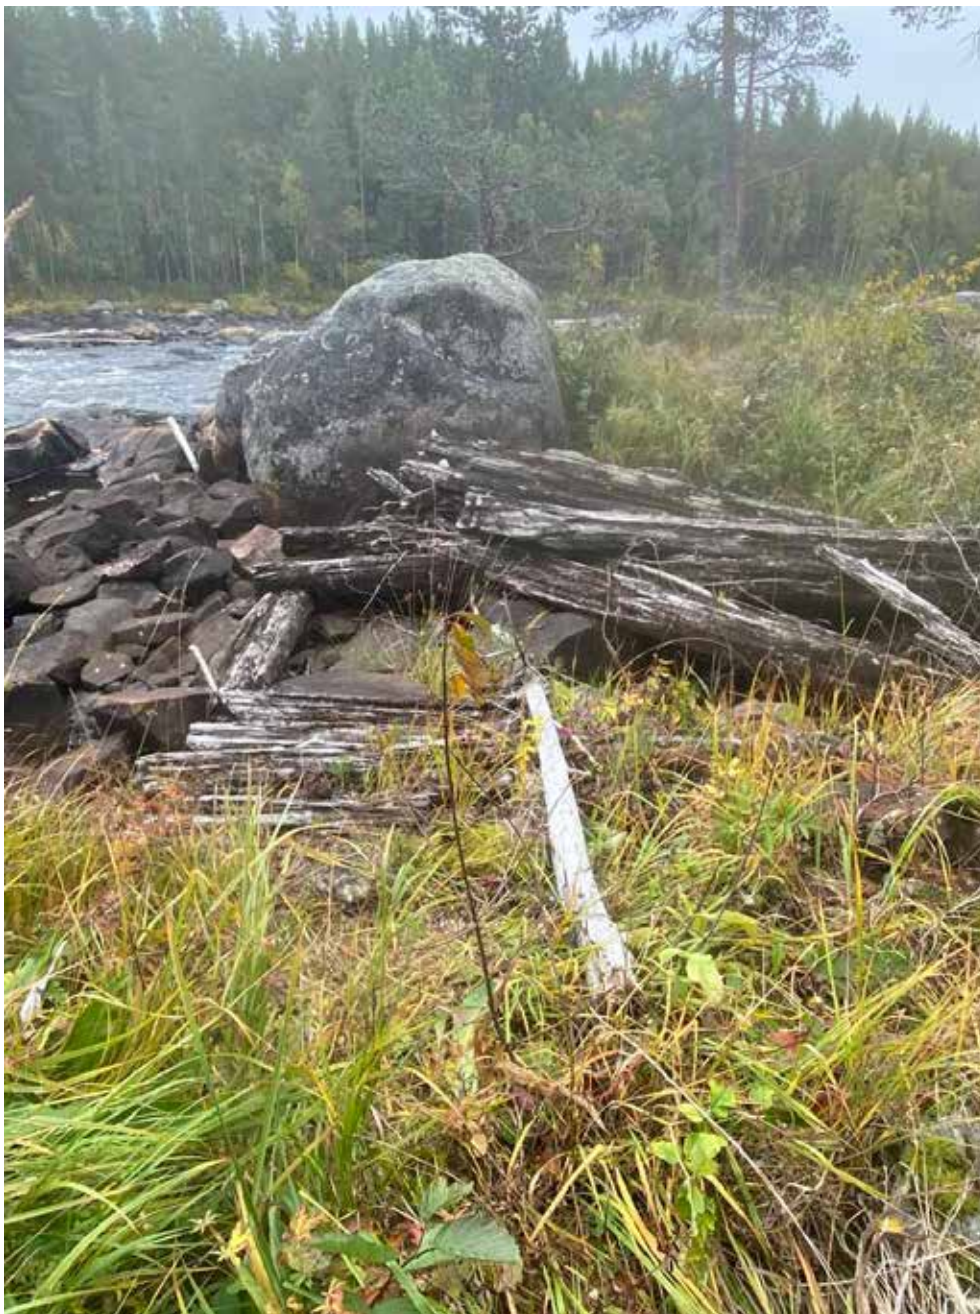
Lämning 11\_1, L2020:9436. Stenkista, med synlig träkonstruktion, ca 80 m l (VNV-ÖSÖ), 3 m br och 0,5 m h. Vid fältbesöket var 1 stockvarv ställvis synligt. Uppbyggd av 0,2–0,8 m st stenar. Lämningen till stora delar raserad. Kulturvärde: Gul

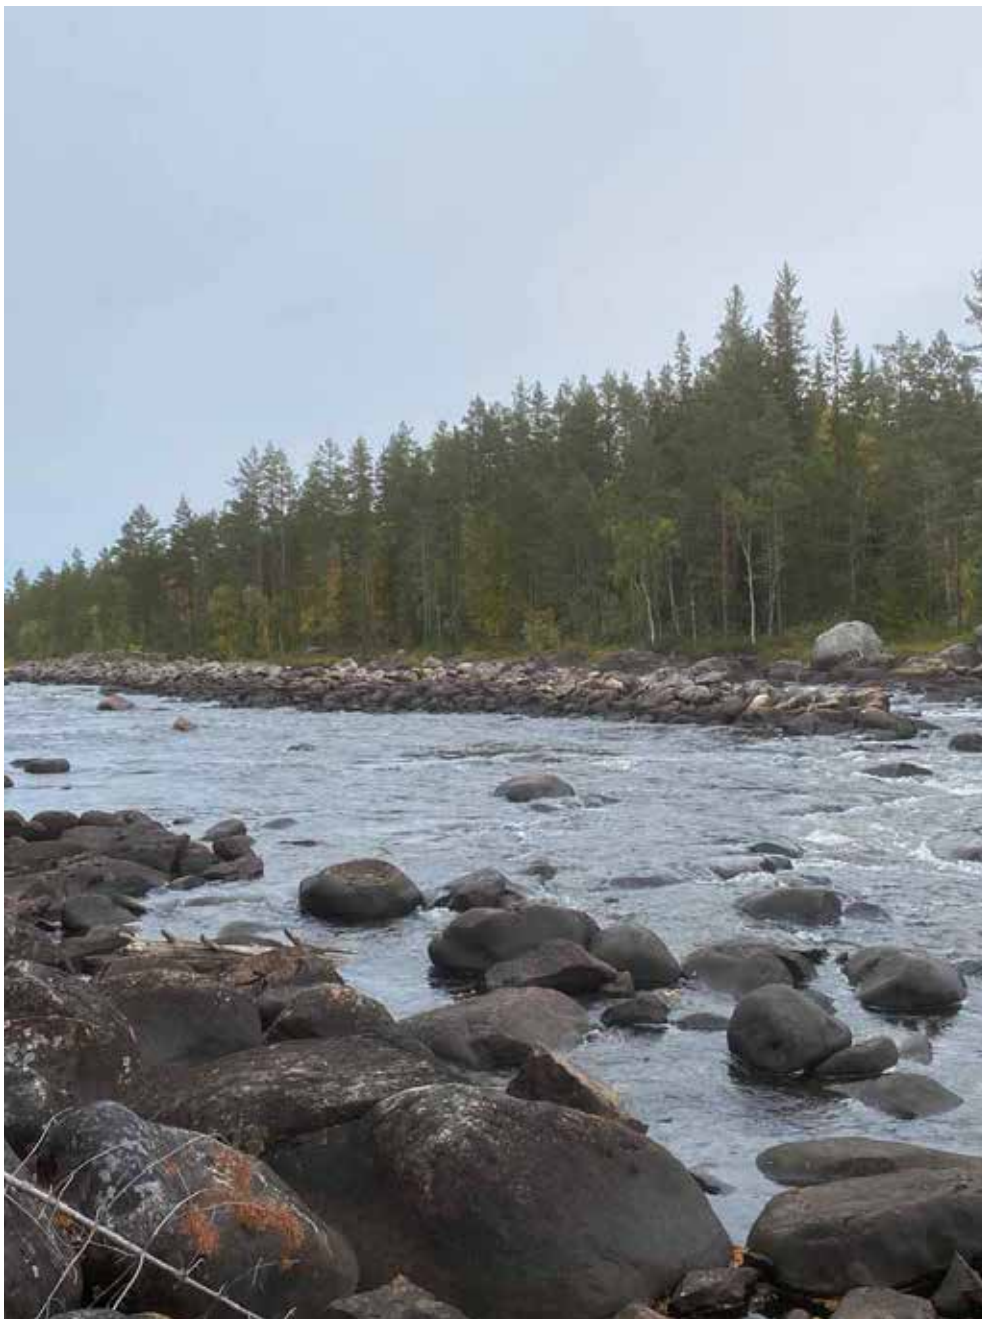
Lämning 11\_2, L2020:9438. Ledarm, utan synlig träkonstruktion, ca 70 m l (N-S), ca 2–3 m br och 1–2 m h. Uppbyggd av 0,2–1,5 m st stenar. Den S delen utgörs av tätt lagd sprängsten. Kulturvärde: Gul

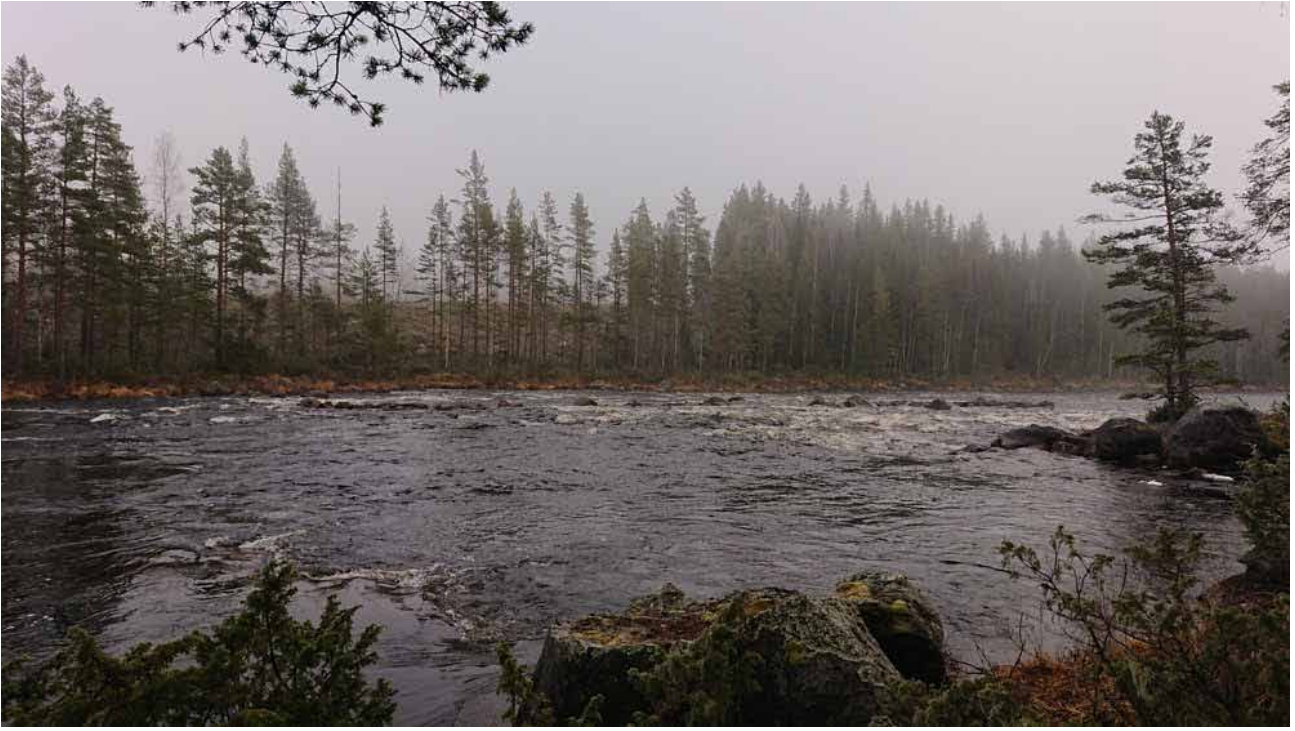
Lämning 11\_113, L2020:11225. Ledarm, utan synlig träkonstruktion, ca 90 m l (NNV-SSÖ), 4 m br och 1-1,5 m h, av 0,4-1 m st stenar. Kulturvärde: Grön

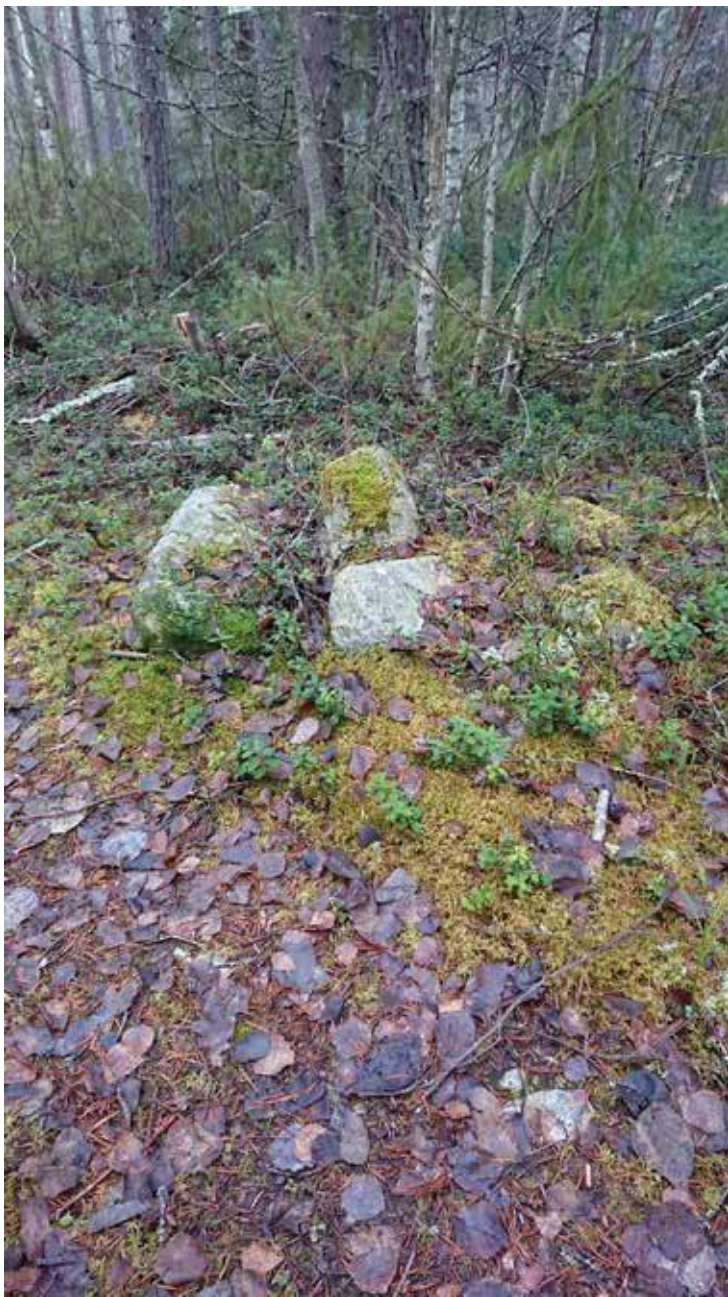
Lämning 13\_1, L2020:9440. Gränsröse, 1 m diam och 0,2 m h. I centrum en visarsten, 0,4 m h (VNV-ÖSÖ). Kulturvärde: Röd

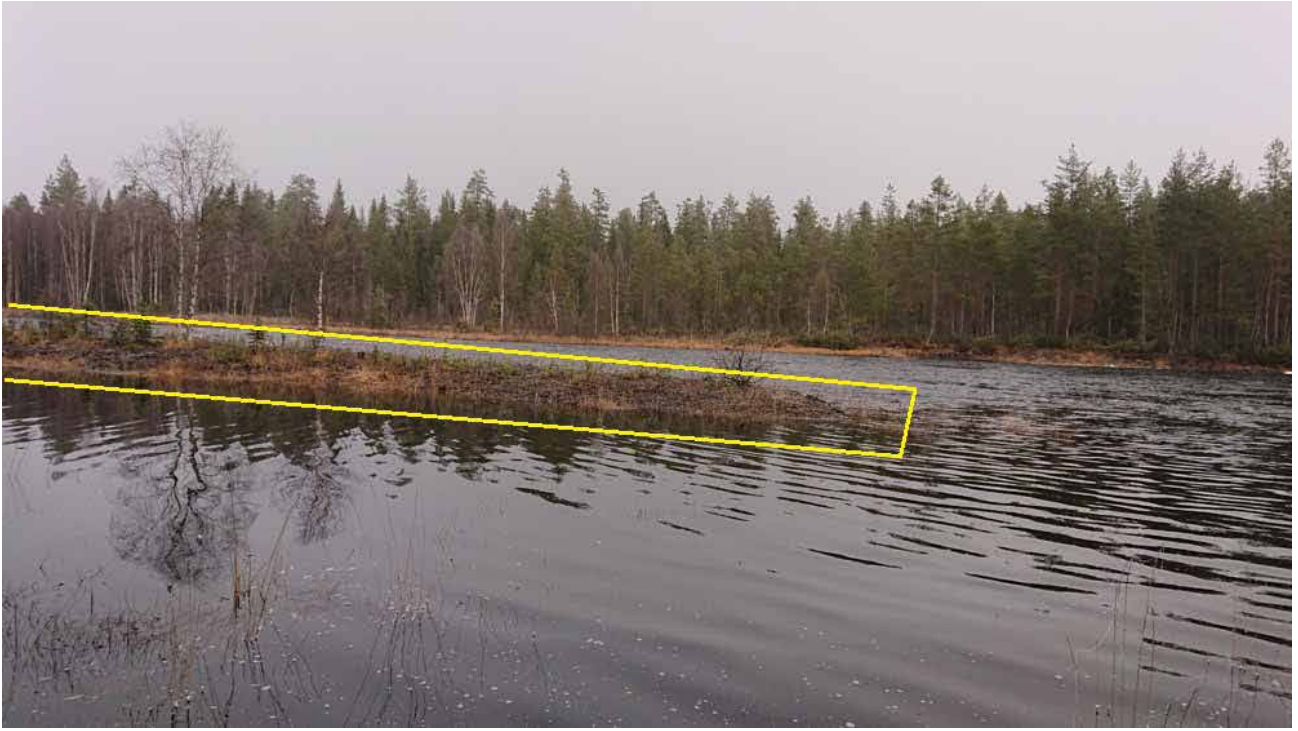
Lämning 13\_110, L2020:11226. Strandskoning, bågformad, med ställvis synlig träkonstruktion, ca 240 m l, (huvudsakligen NV-SÖ), 6-8 m br och 1-1,5 m h, av 0,1-1 m st stenar. I lämningen finns två öppningar. Träkonstruktion synlig i N delen. Kulturvärde: Gul

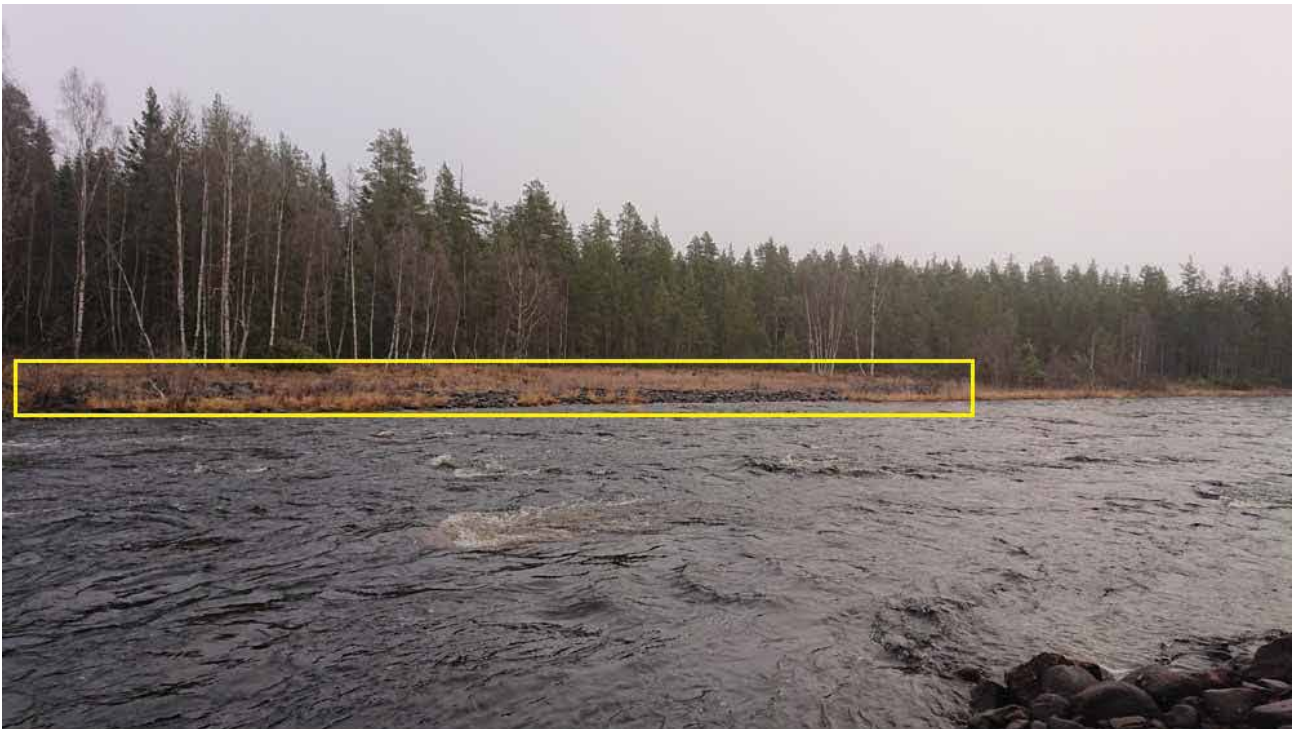
Lämning 13\_111, L2020:11227. Ledarm, utan synlig träkonstruktion, ca 200 m l (NV-SÖ), 5-8 m br och 1-1,5 m h, av 0,3-1 m st stenar. Kulturvärde: Gul

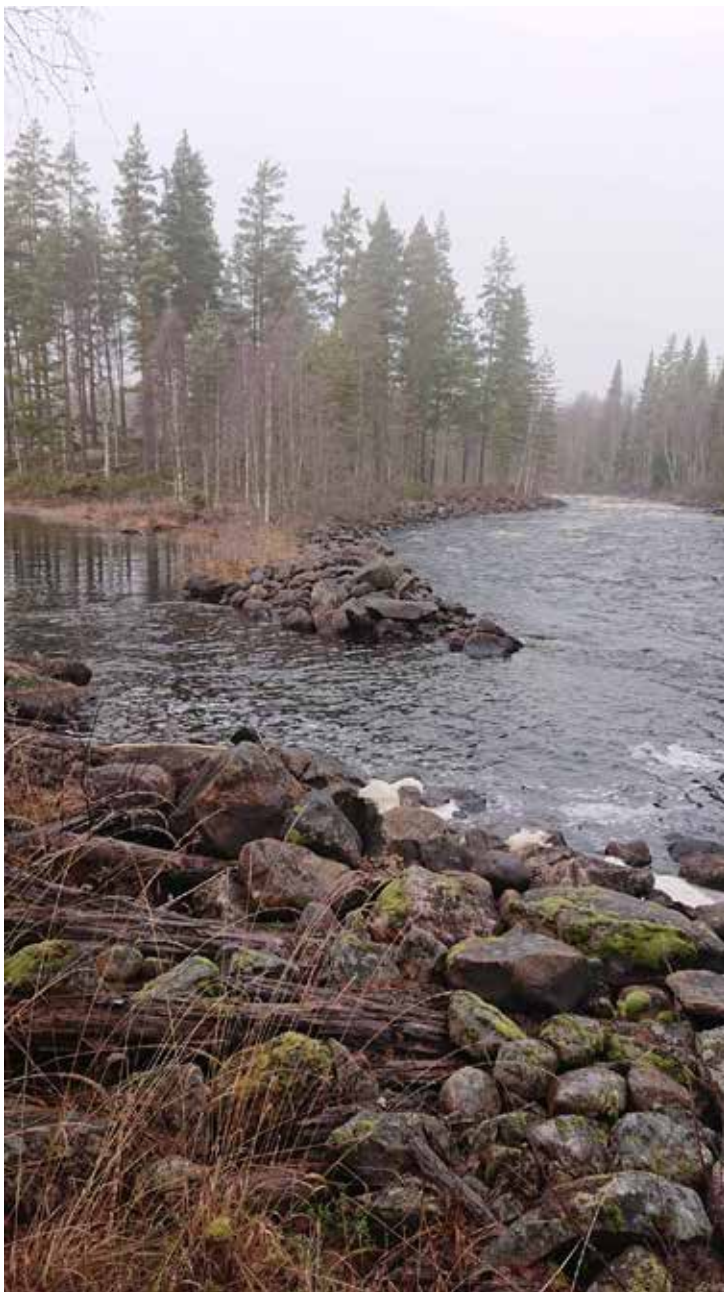
Lämning 13\_112, L2020:11228. Ledarm, utan synlig träkonstruktion, ca 60 m l (huvudsakligen NNV-SSÖ), 5-8 m br och 1,2-1,5 m h, av 0,4-1 m st stenar. Kulturvärde: Gul

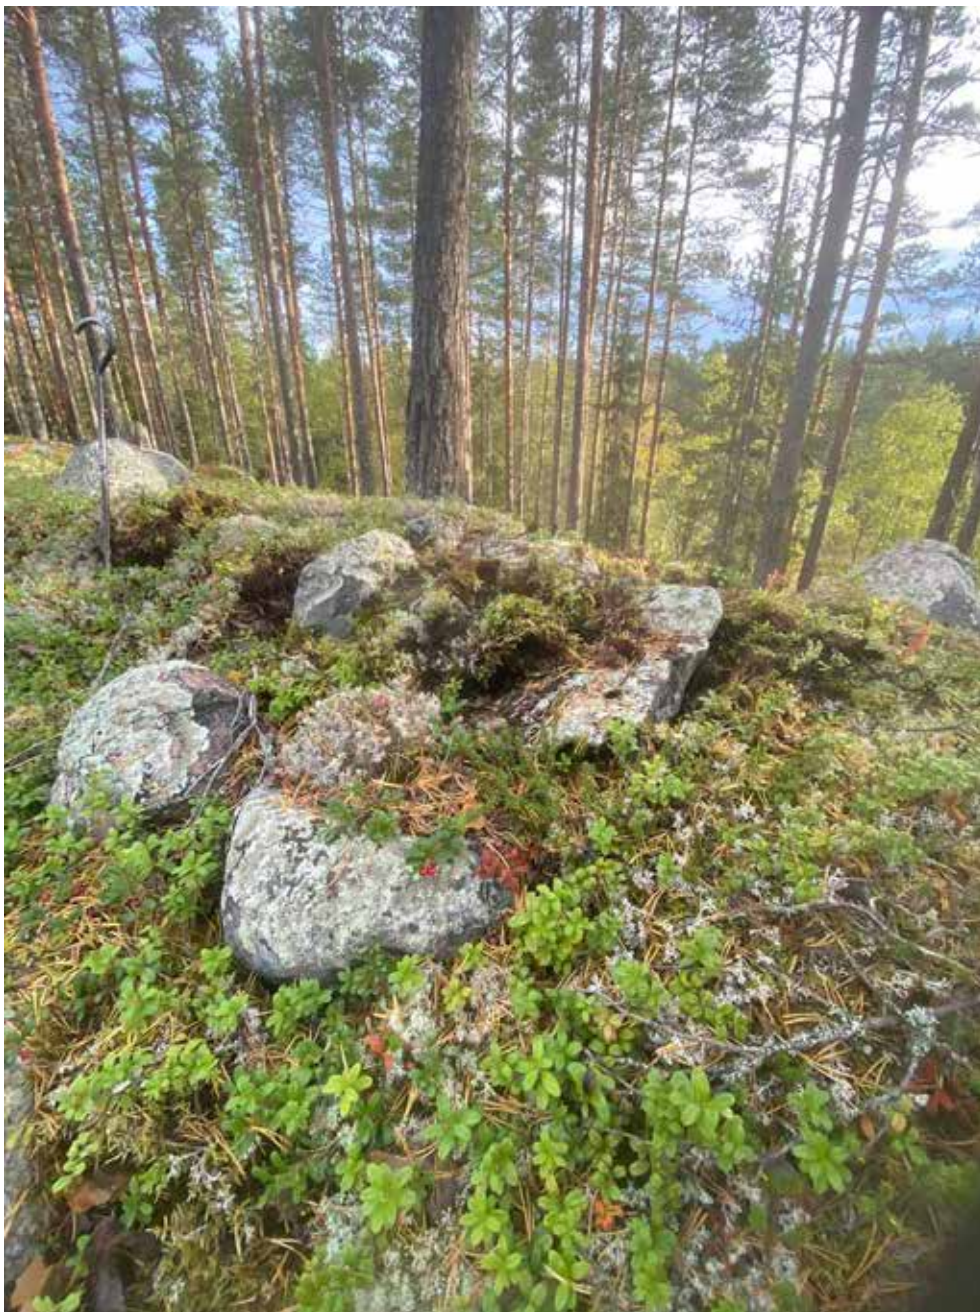
Lämning 14\_1, L2020:9443. Gränsröse, rund, 1 m diam och 0,2 m h, bestående av 0,4–0,5 m st stenar. Övermossad. Kulturvärde: Röd

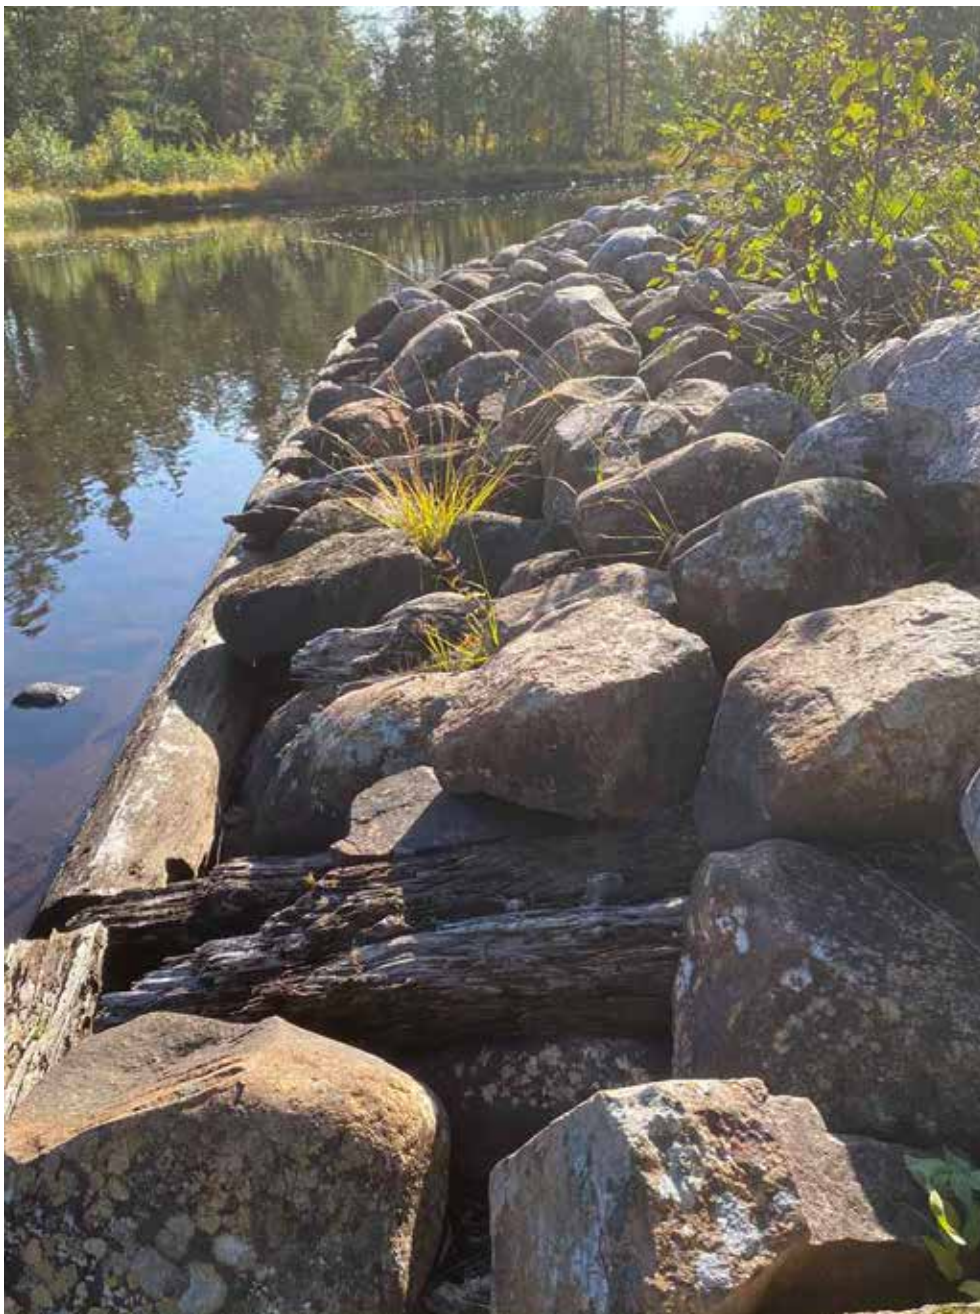
Lämning 14\_2, L2020:9445. Strandskoning, med synlig träkonstruktion, ca 25 m l (NÖ-SV), 3–4 m br och 0,5 m h. Vid fältbesöket 1–2 stockvarv synligt. Uppbyggd av 0,4–1,2 m st stenar. Kulturvärde: Röd

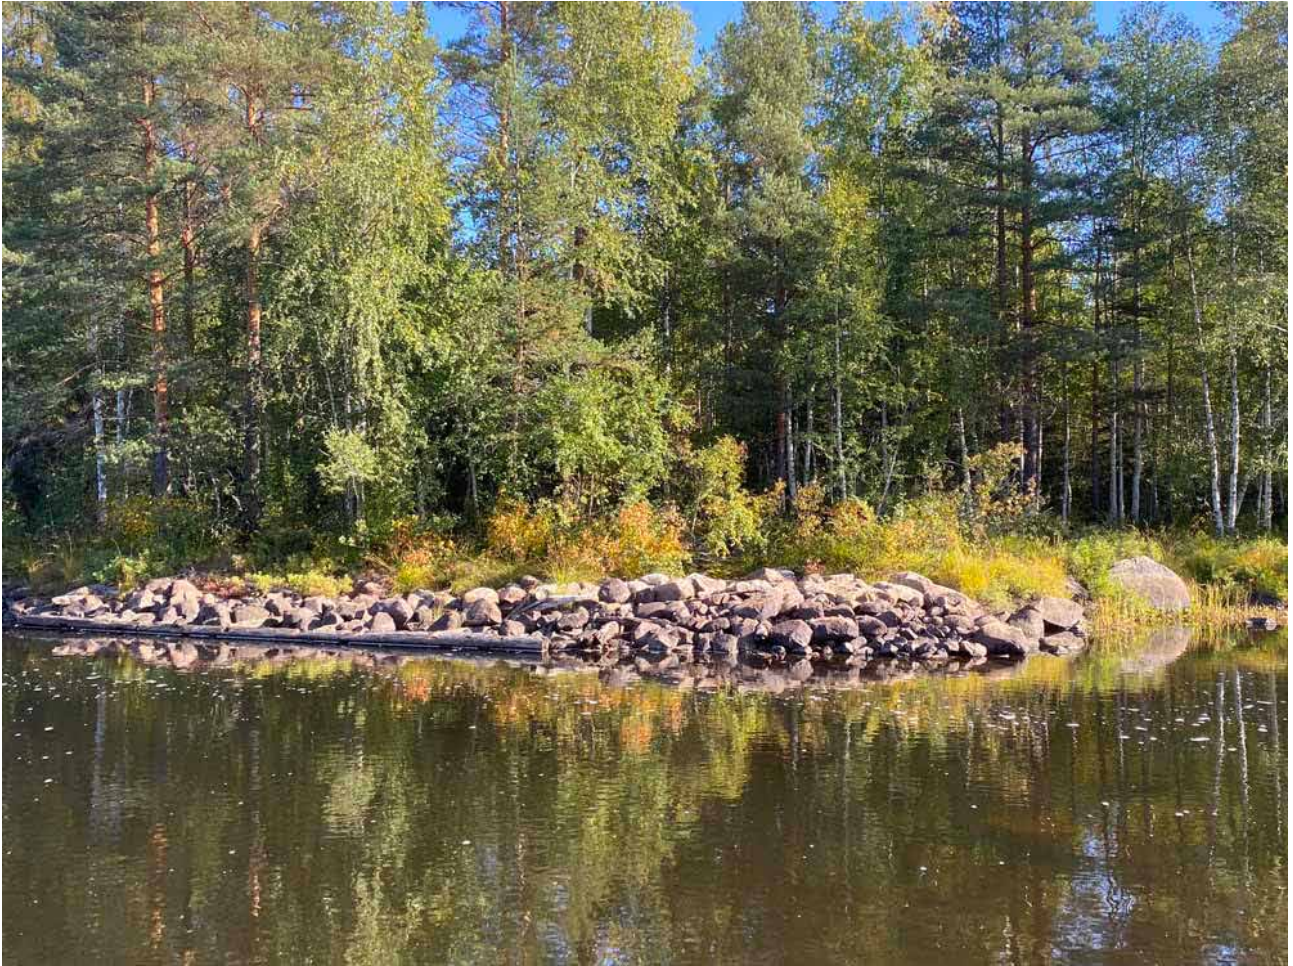
Lämning 14\_3, L2020:9446. Strandskoning med synlig träkonstruktion, ca 25 m l (NÖ-SV), 3–4 m br och 0,5 m h. Vid fältbesöket 1 stockvarv synligt. Uppbyggt av 0,4–1,2 m st stenar. Kulturvärde: Gul

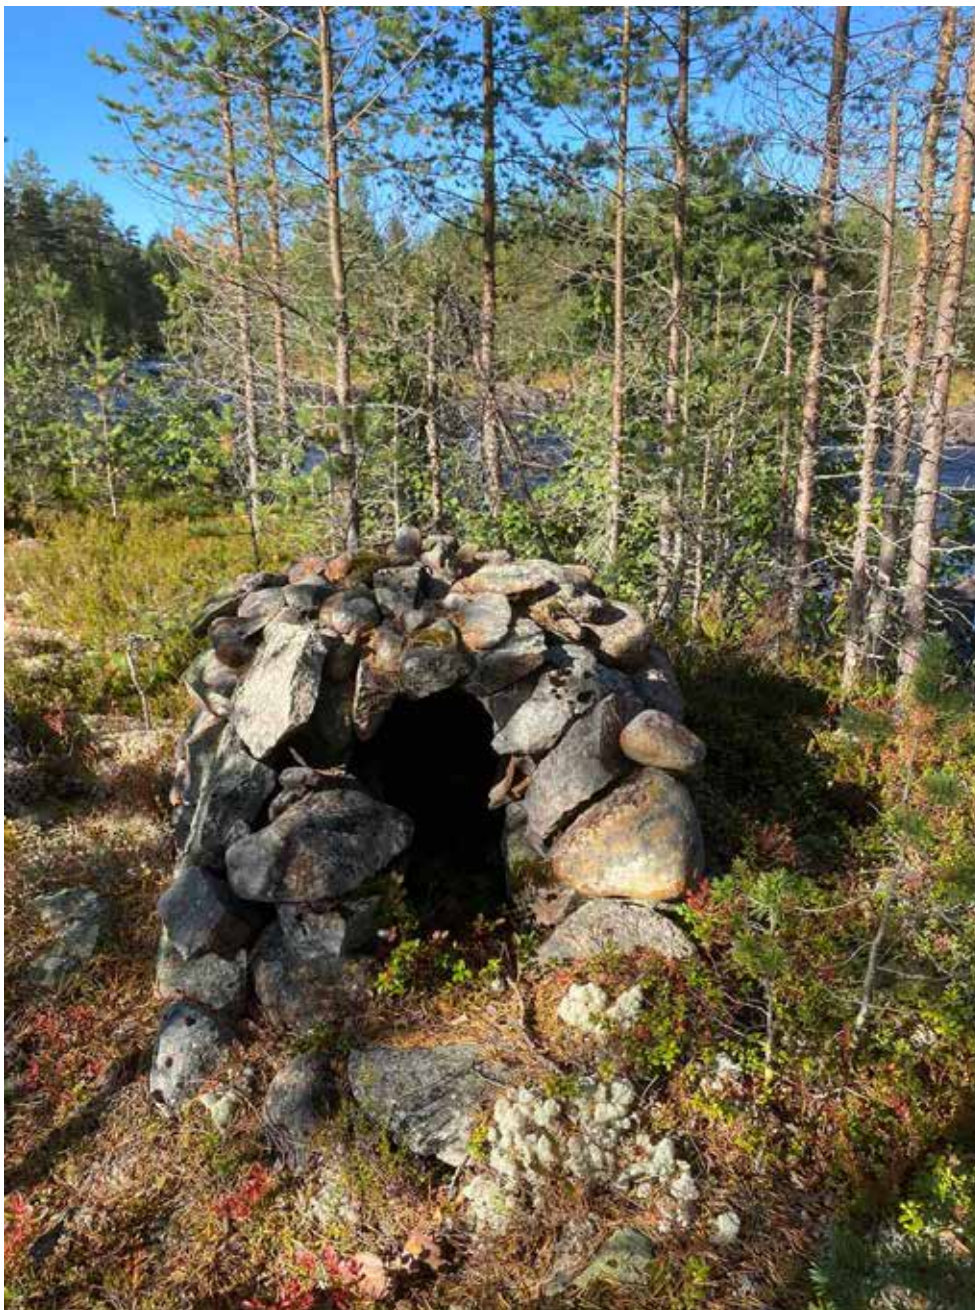
Lämning 14\_4, L2020:9449. Lusugn, rektangulär, 1,4x 1,0 m (Ö-V) och 0,8 m h. Uppbyggd av natursten, 0,2–0,4 m st. Öppning i Ö. Invändigt är ugnen fodrad med järnplattor. Kulturvärde: Röd

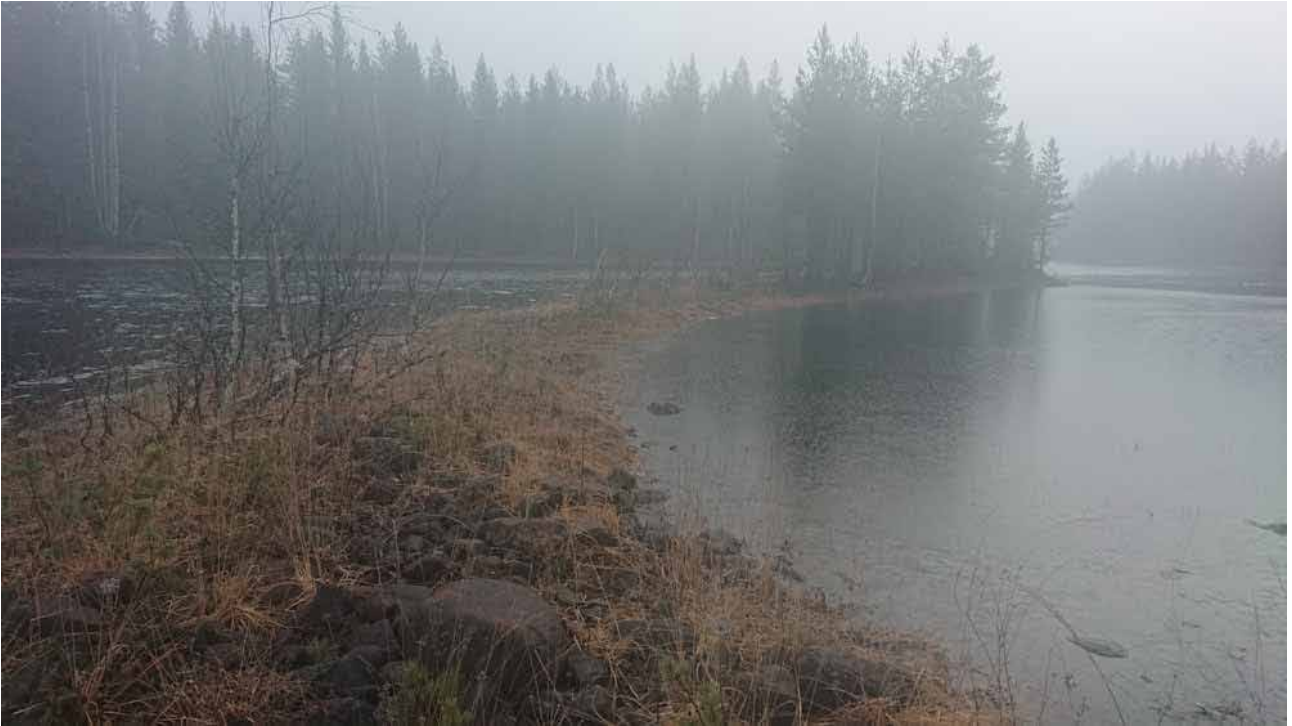
Lämning 14\_104, L2020:11229. Ledarm, ca 90 m l, bågformad, (huvudsakligen NV-SÖ), 4-5 m br och 0,5-1 m h, av 0,1-0,8 m st stenar. Övergår i Ö i naturlig stenförekomst. Kulturvärde: Grön
