# KULTURMILJÖINVENTERING AV VOXNAN

Åtgärdssträckor i Ljusdals och Ovanåkers kommun, Gävleborgs län  
samt i Härjedalens kommun, Jämtlands län

*Inga Blennå och Kerstin Westrin*

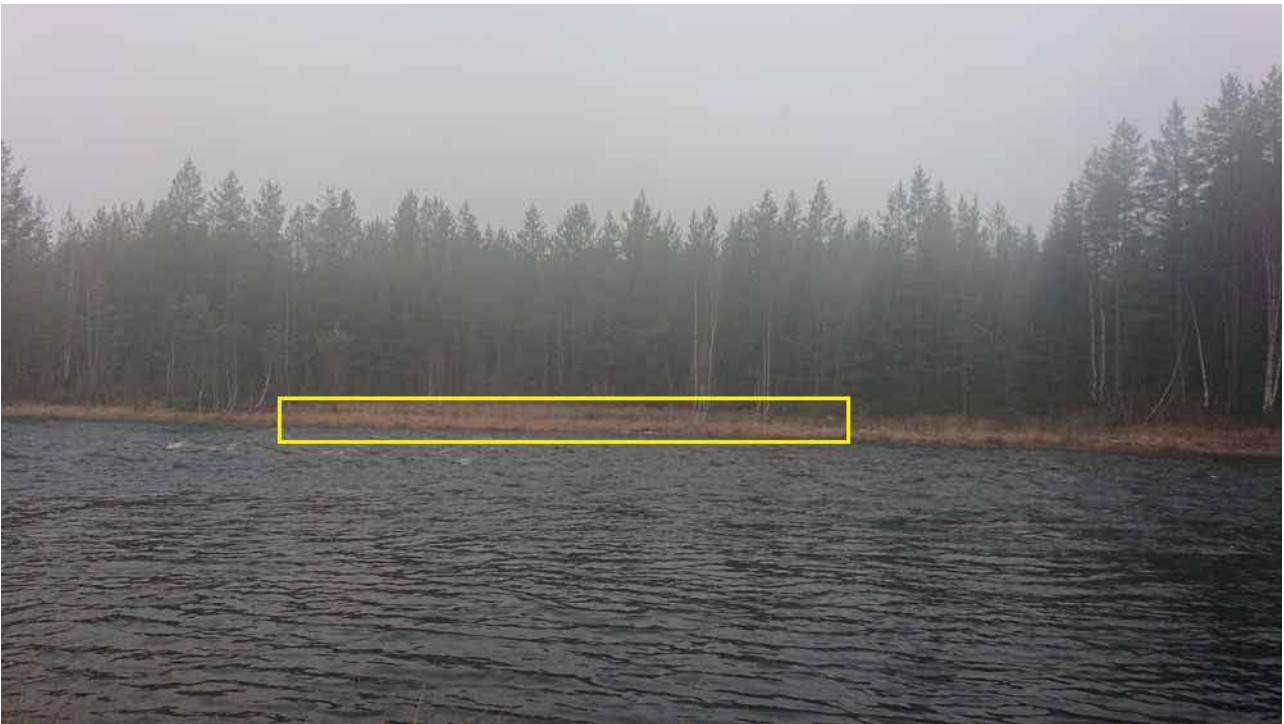
Lämning 14\_105, L2020:11254. Ledarm, utan synlig träkonstruktion, ca 95 m l (NÖ-SV), 3-4 m br och 0,5-0,8 m h, av 0,2-0,8 m st stenar. Kulturvärde: Gul

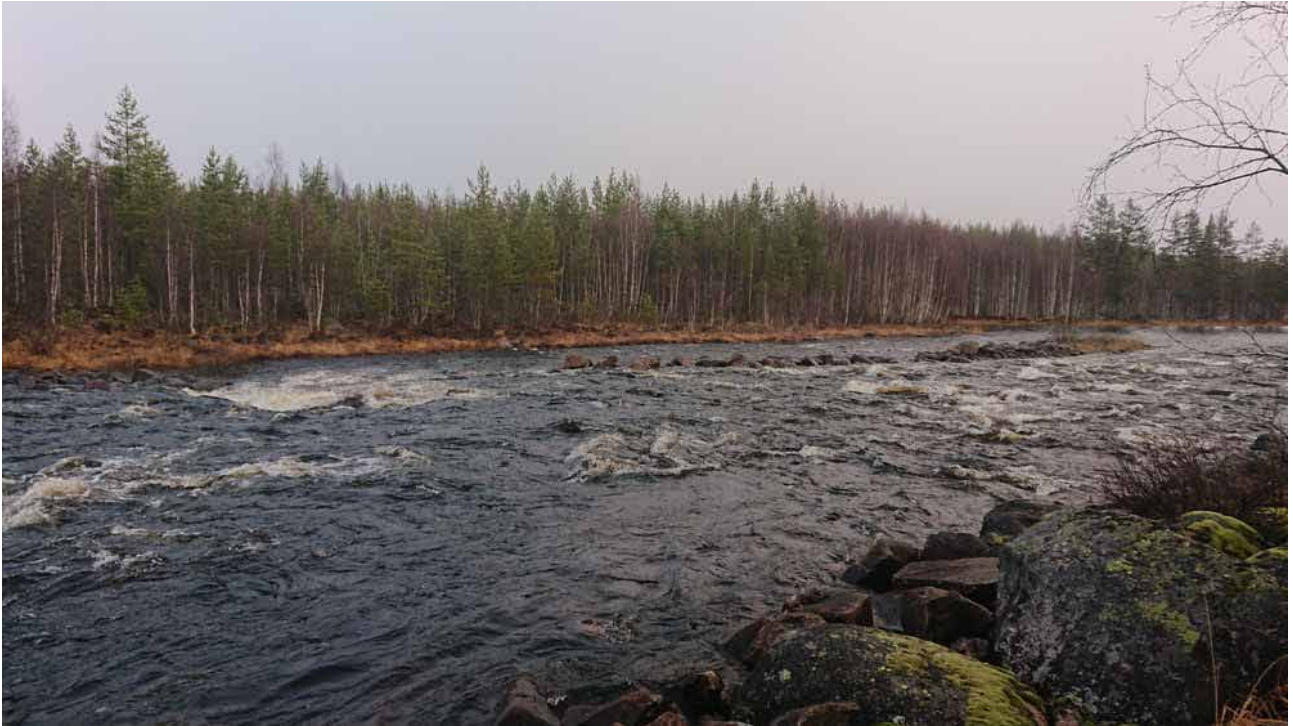
Lämning 14\_106, L2020:11256. Ledarm, utan synlig träkonstruktion, ca 80 m l (Ö-V), 4 m br och 0,8-1,2 m h, av 0,3-1 m st stenar. Påförda stora stenar på lämningen. Kulturvärde: Gul

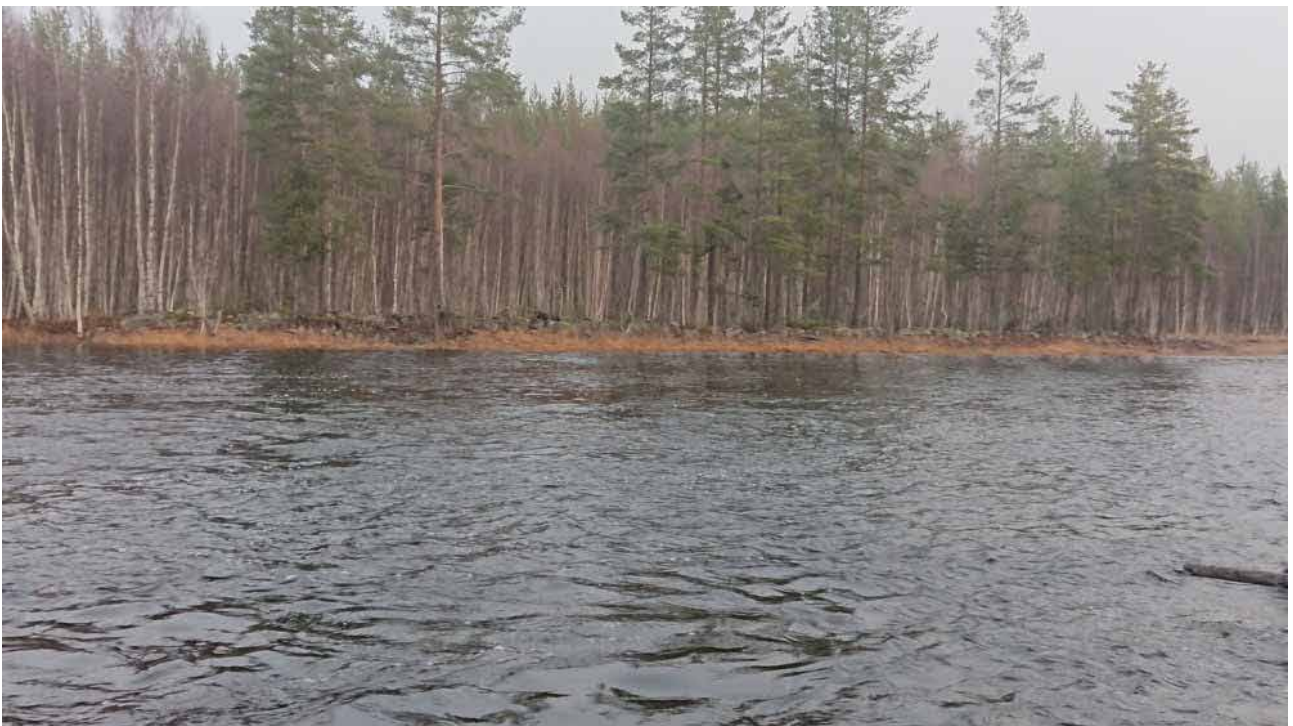
Lämning 14\_107, L2020:11257. Strandskoning, utan synlig träkonstruktion, ca 60 m l (VNV-ÖSÖ), 4 m br och 0,8-1,2 m h, av 0,3-0,8 m st stenar. Svår att se på grund av vegetation. Kulturvärde: Gul

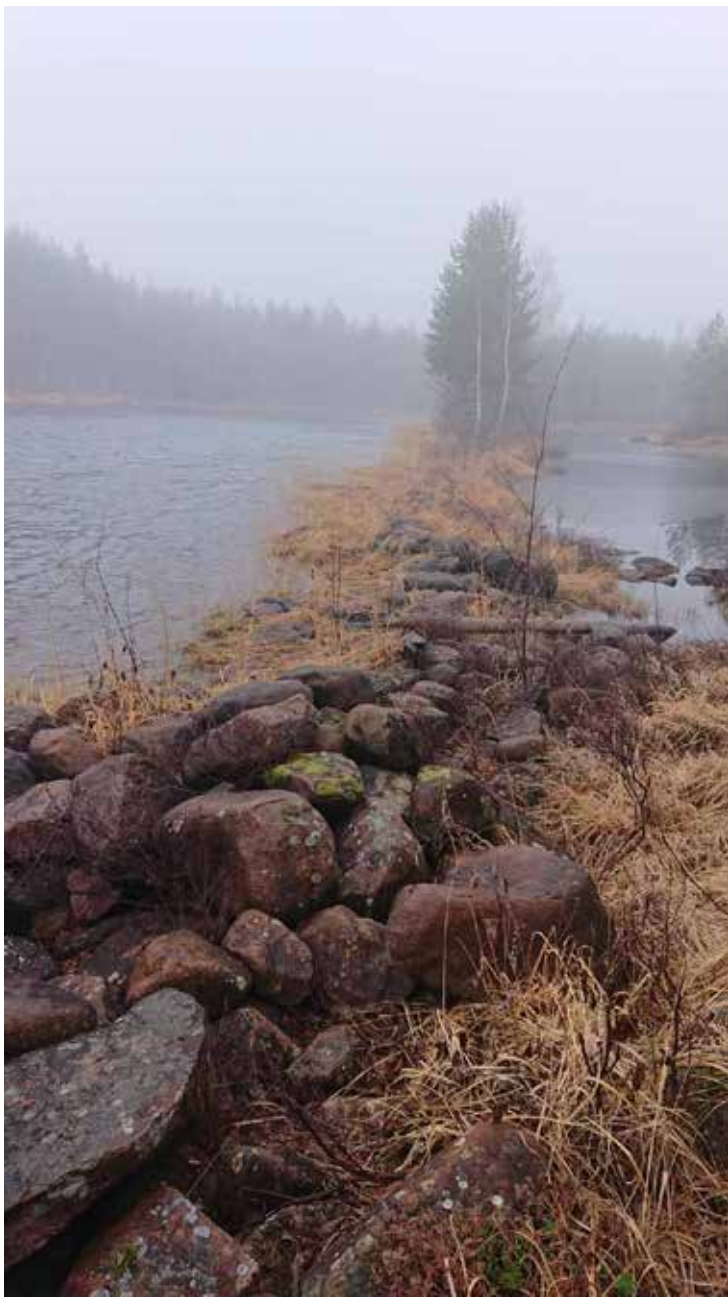
Lämning 14\_108, L2020:11258. Ledarm, bågformig, utan synlig träkonstruktion, ca 165 m l, (huvudsakligen NÖ-SV), 4-5 m br och 0,8-1 m h, av 0,3-0,8 m st stenar. S delen riven. Lämningen bevuxen med gräs, sly och träd och är därför ställvis svår att se. Kulturvärde: Gul

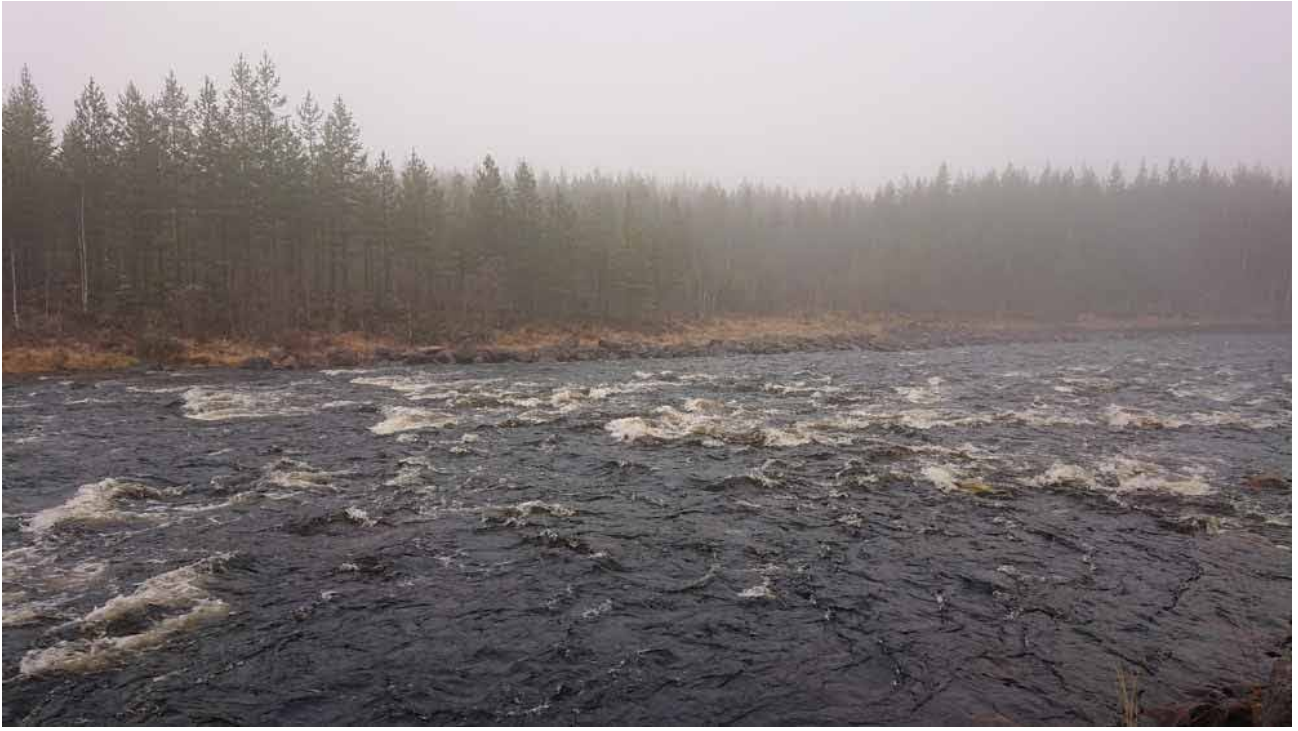
Lämning 14\_109, L2020:11260. Ledarm, utan synlig träkonstruktion, ca 75 m l (NÖ-SV), ca 5-7 m br och 0,6-1,5 m h, av 0,4-1 m st stenar. Kulturvärde: Grön

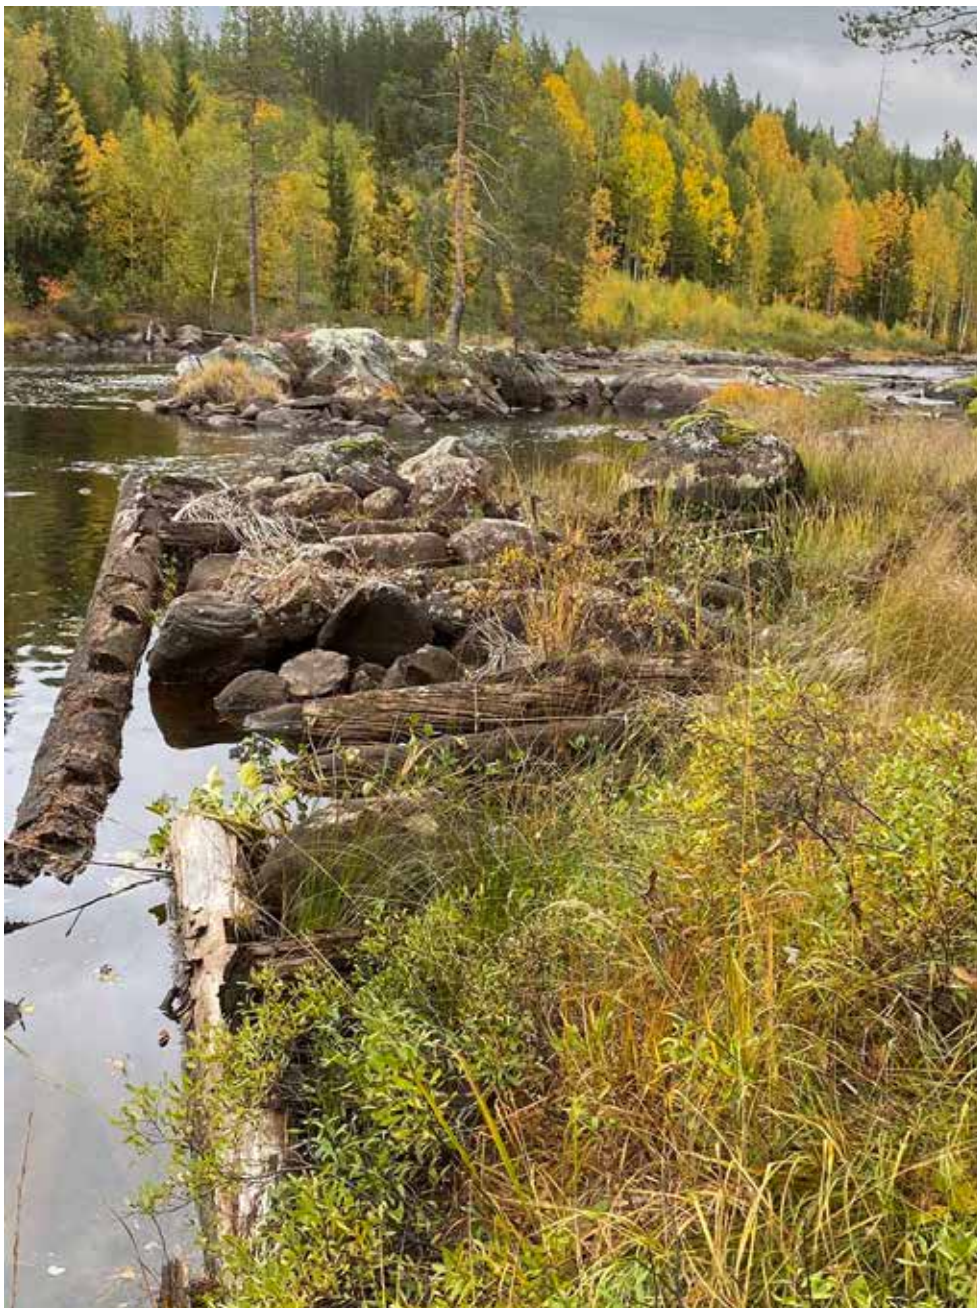
Lämning 15\_1, L2020:9453. Stenkista, med synlig träkonstruktion, ca 30 m l (ÖNÖ-VSV), 4 m br och 0,5 m h. Vid fältbesöket var 1–2 stockvarv synliga. Uppbyggd av 0,3–1 m st stenar. Stockar vid strandkanten. Kulturvärde: Gul

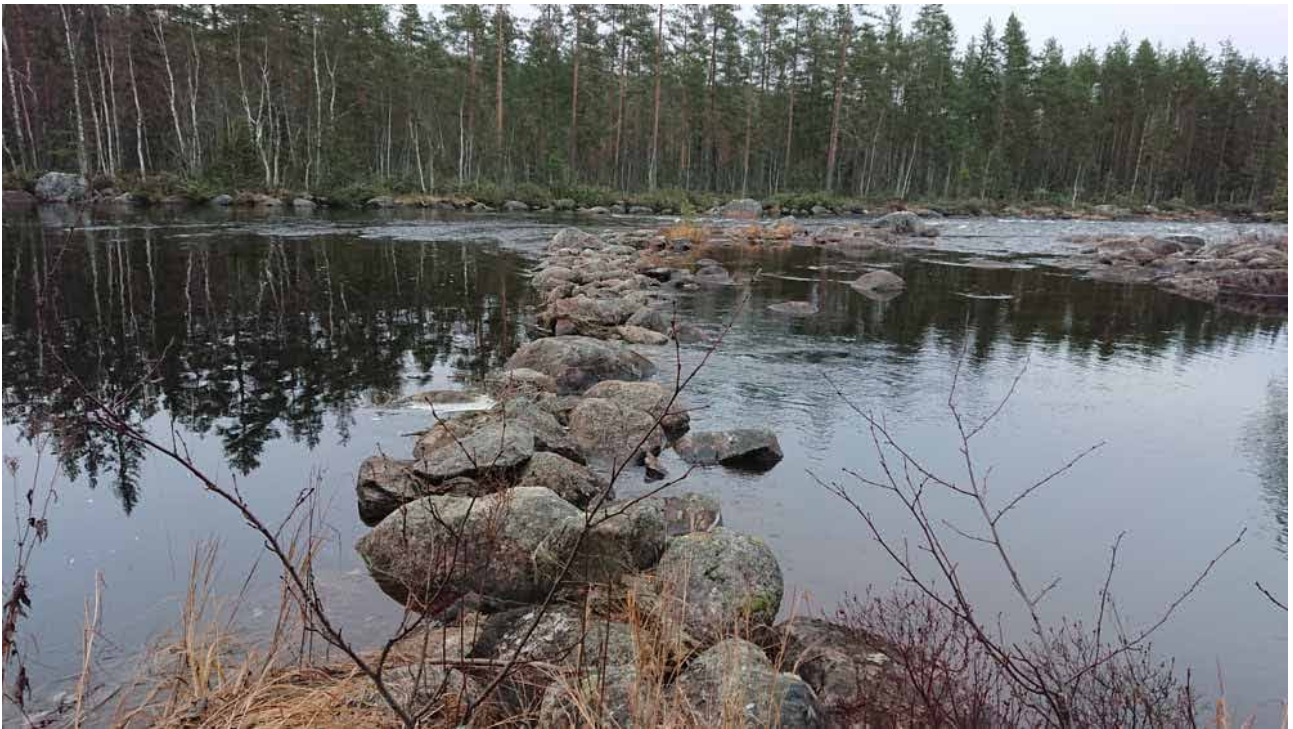
Lämning 15\_2, L2020:9455. Ledarm, ca 55 m l (N-S), 4 m br och 1 m h, delvis med synlig träkonstruktion i den N delen, därefter vällagd stenvall. Vid fältbesöket var 1–2 stockvarv synliga. Uppbyggd av 0,2–0,7 m st stenar. Kulturvärde: Röd

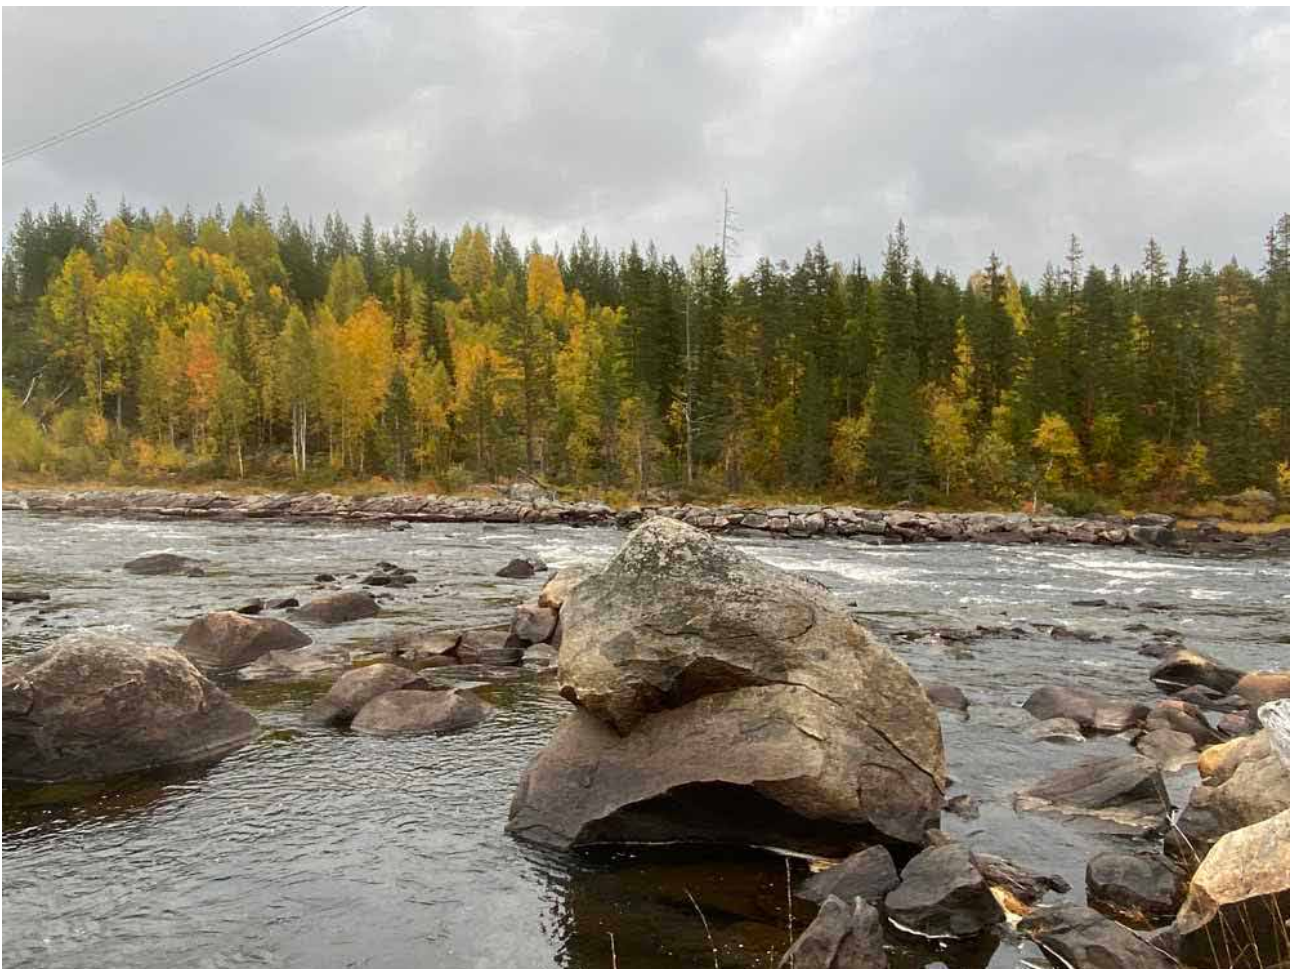
Lämning 15\_3, L2020:9456. Moring, 0,1 m diam och 0,02 m tj, fäst i ett stenblock, 1 m diam. I ringen finns kedja, 1 m l, ett 30-tal länkar. Kulturvärde: Röd

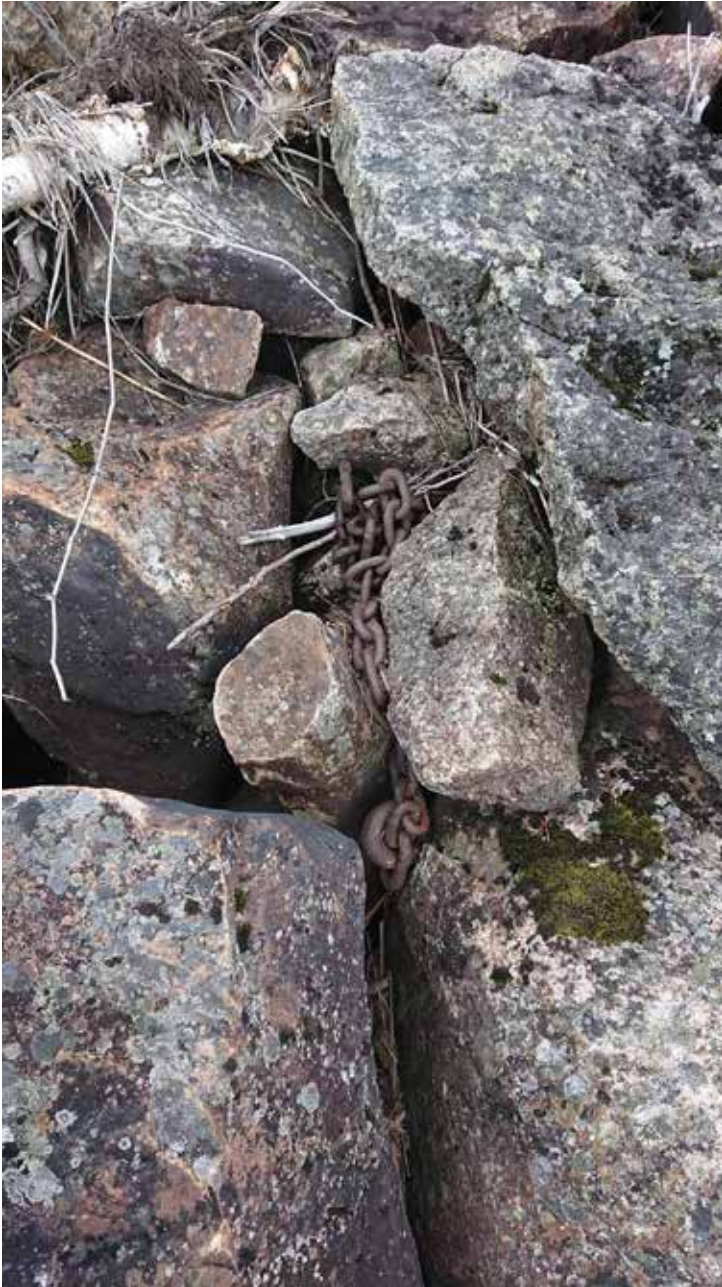
Lämning 15\_4, L2020:9457. Moring, 0,18 m diam och 0,03 m tj, i järnögla 0,08 m diam och 0,03 m tj. Fäst i stenblock, 1,5 m diam. Kulturvärde: Röd

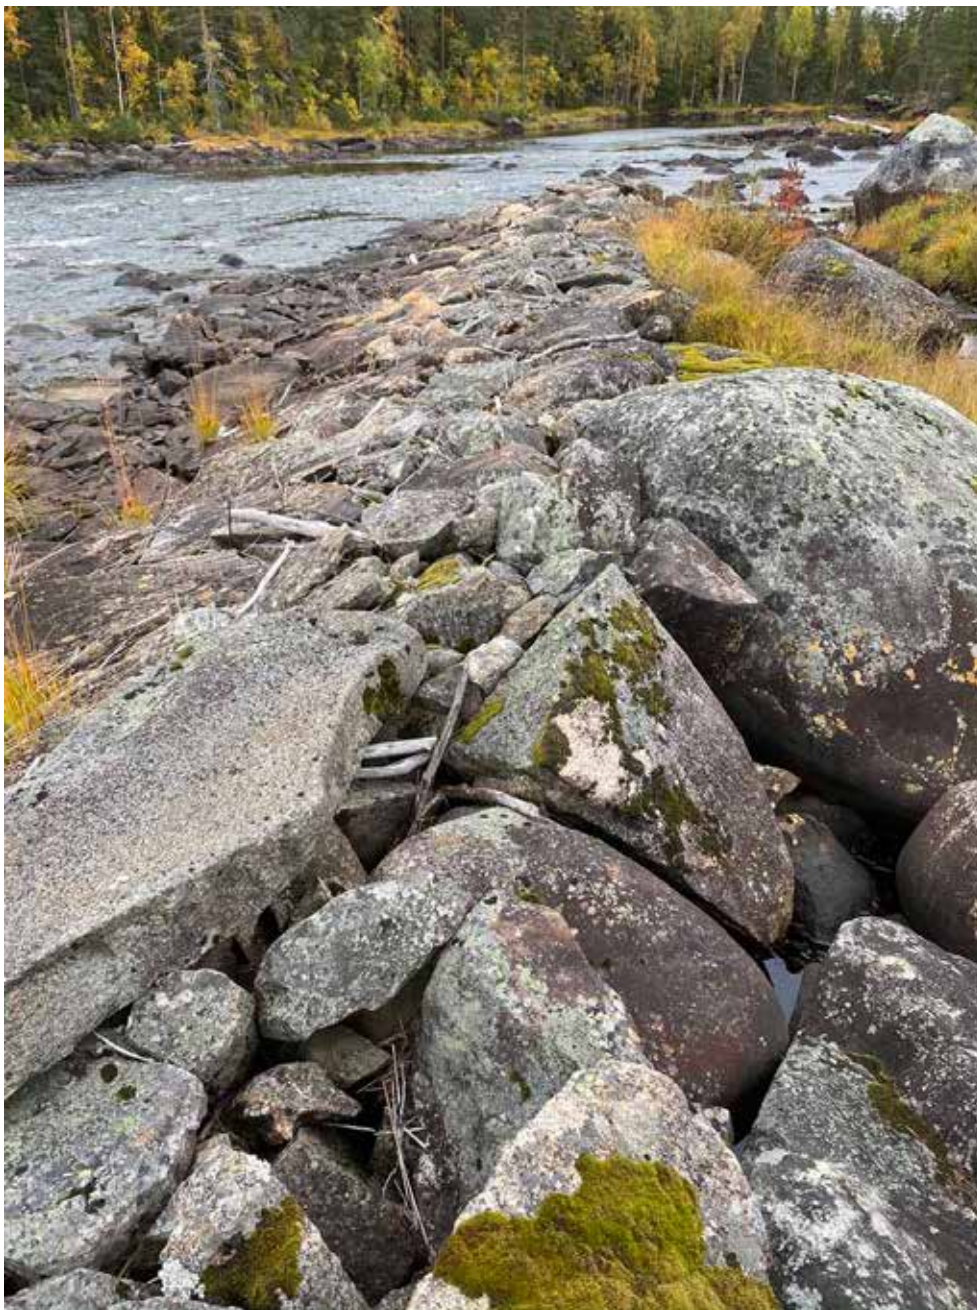
Lämning 15\_6, L2020:9459. Ledarm, med ställvis synlig träkonstruktion, ca 30 m l (N-S), 2–3 m br och 1,0 m h. Uppbyggd av 0,2–0,7 m st stenar. Vällagd. Kulturvärde: Röd

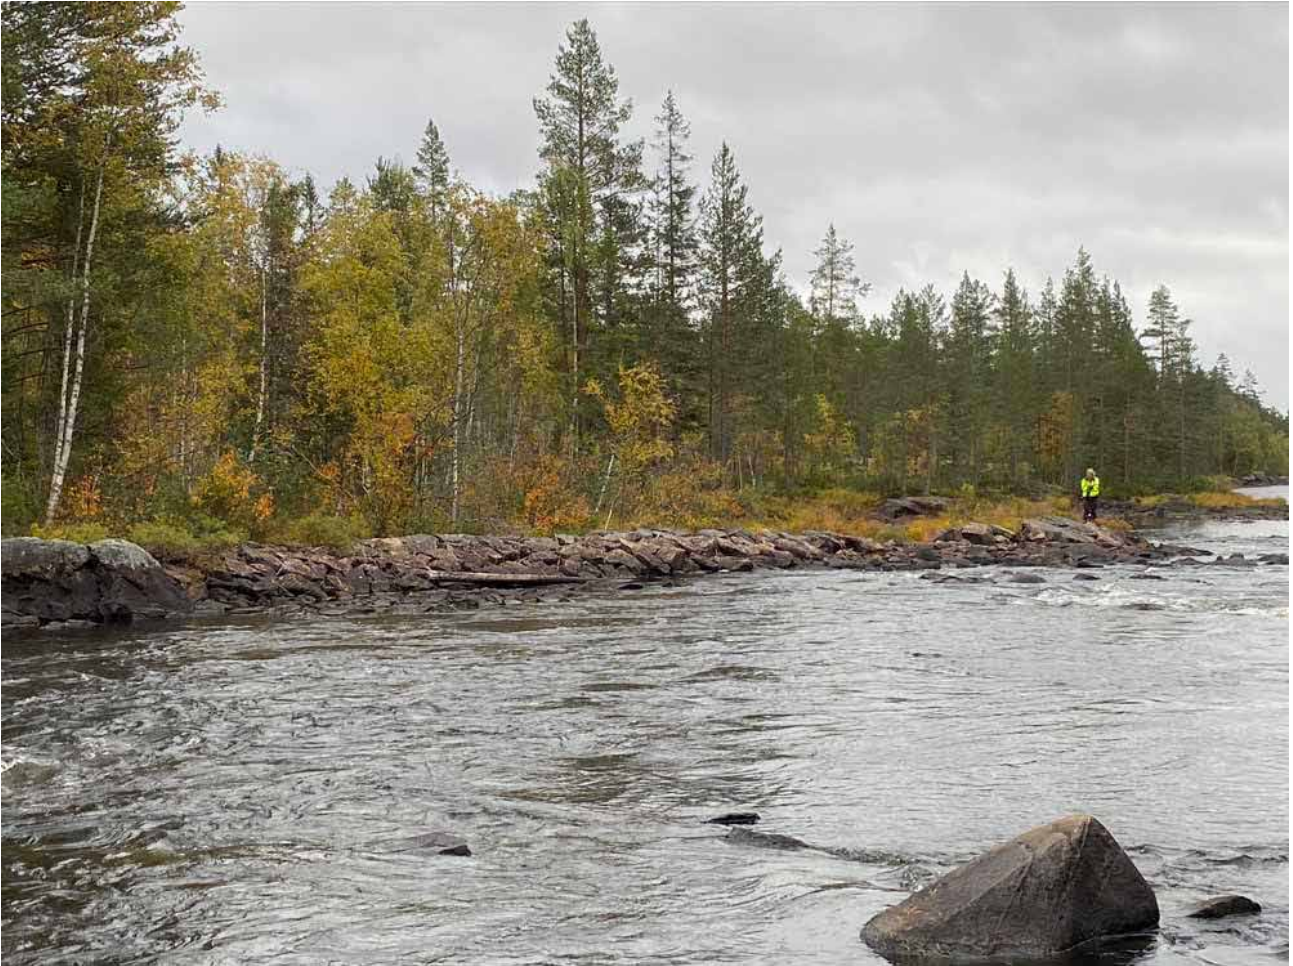
Lämning 15\_118, L2020:11264. Ledarm, bågformad, utan synlig träkonstruktion, ca 50 m l, (huvudsakligen NV-SÖ), 1,5-3 m br och 0,5-0,8 m h, av 0,4-1,2 m st stenar. Kulturvärde: Grön

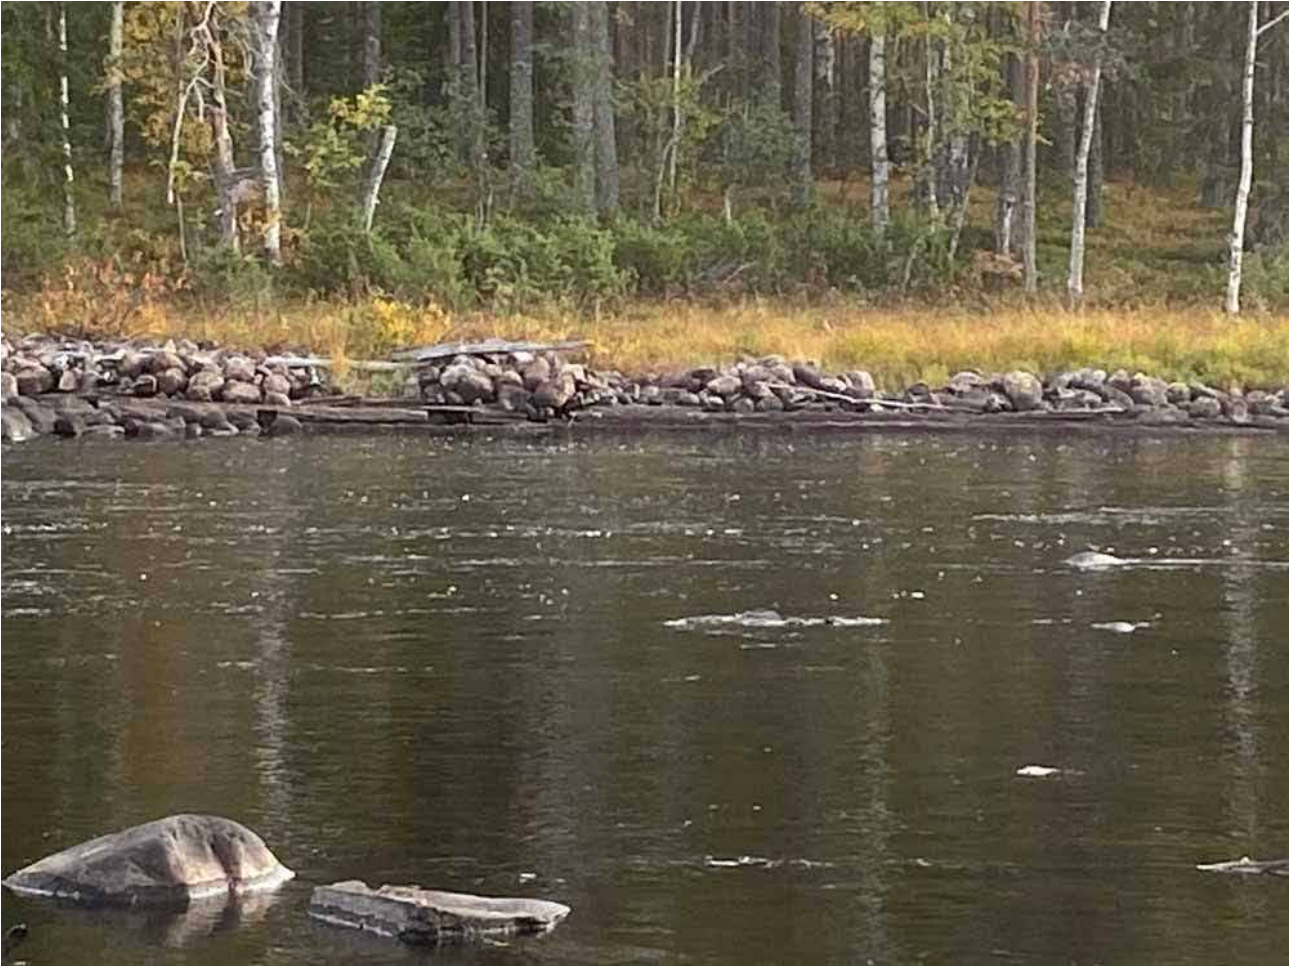
Lämning 16\_1, L2020:9460. Stenkista, med synlig träkonstruktion, ca 30 m l (Ö-V), ca 3,5 m br och 0,5 m h. Vid fältbesöket var 1–2 stockvarv synliga. Uppbyggd av 0,1–0,5 m st stenar. Övergår i V till vall av rensten. Stänger av biflöde. Kulturvärde: Gul

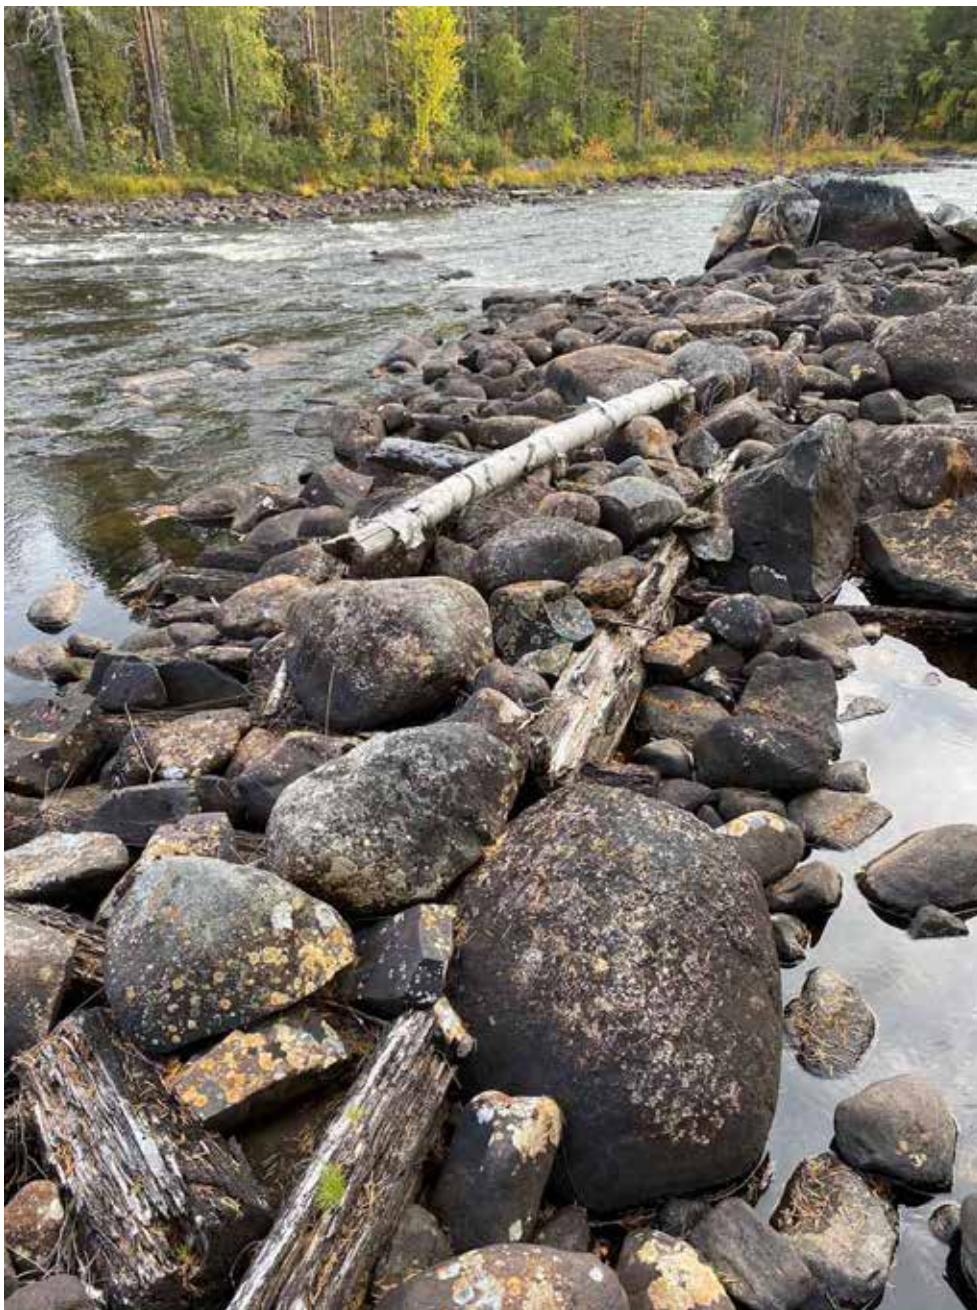
Lämning 16\_2, L2020:9462. Stenkista, med synlig träkonstruktion, ca 14 m l (NNV-SSÖ), 3,5 m br och 0,5 m h. Uppbyggd av 0,2–1,2 m st stenar. Lämningen delvis raserad. Kulturvärde: Gul

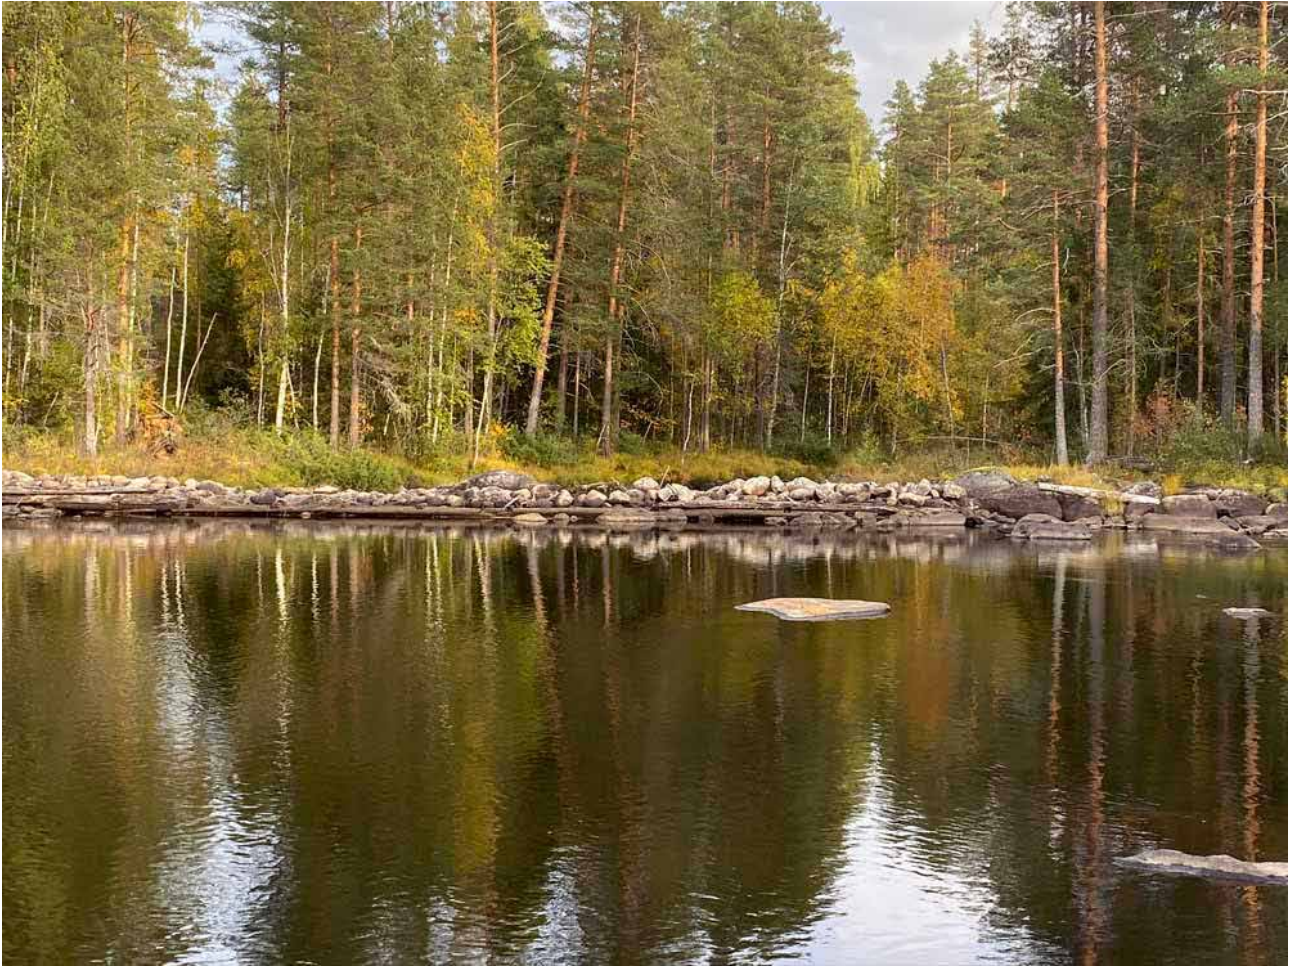
Lämning 16\_3, L2020:9464. Stenkista, med synlig träkonstruktion, ca 30 m l (N-S), 3,5 m br och 0,5–0,8 m h. Vid fältbesöket var 1–2 stockvarv synliga. Uppbyggd av 0,3–0,5 m st stenar. Stänger av en bifåra. Kulturvärde: Röd

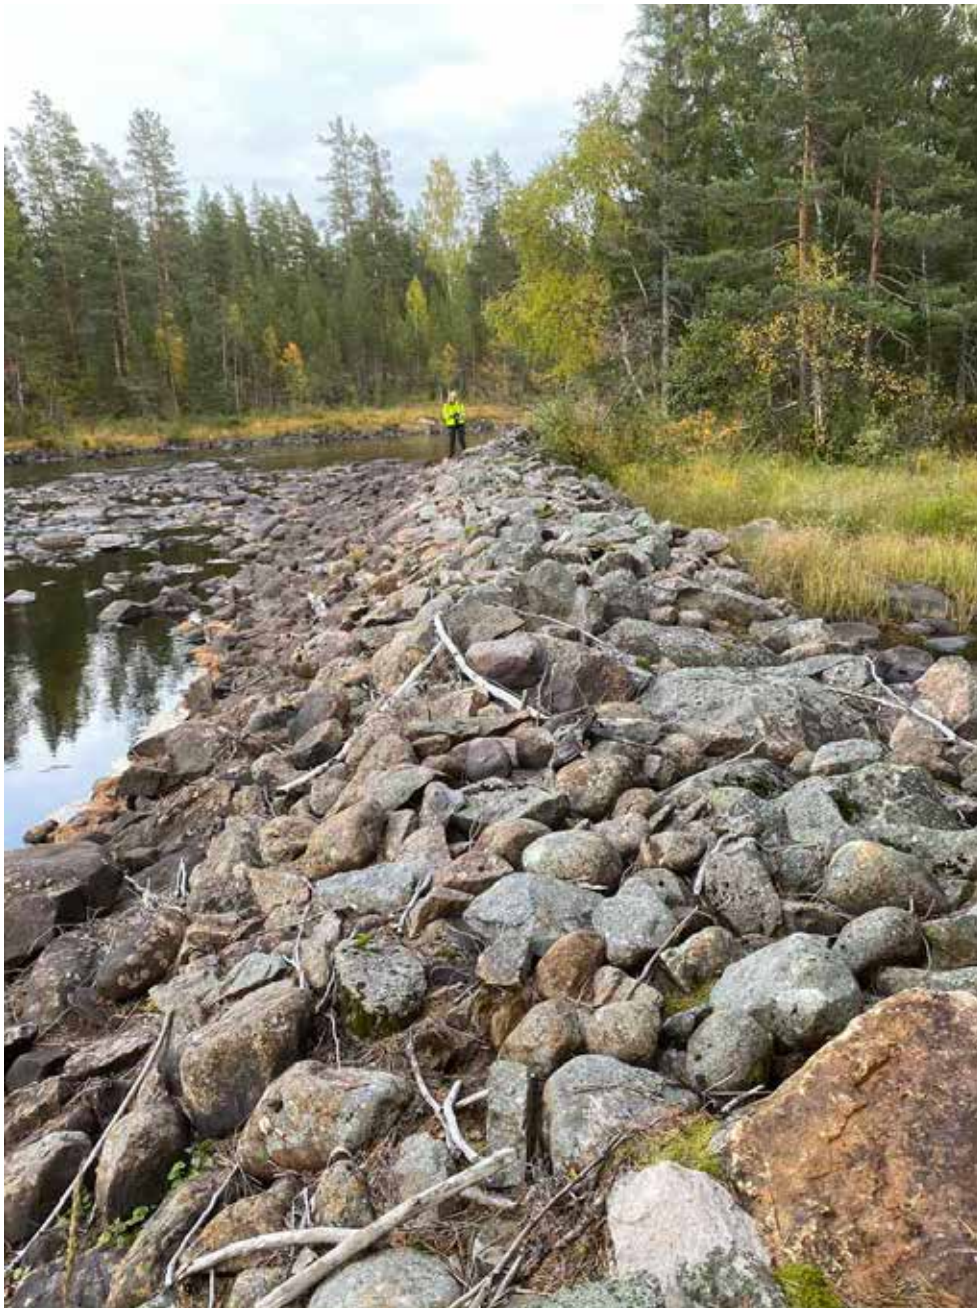
Lämning 16\_4, L2020:9465. Strandskoning, ca 30 m l (Ö-V), 5 m br och 1,2 m h. Uppbyggd av 0,1–1,0 m st stenar. Vällagd. Stänger av biflöde. Kulturvärde: Gul

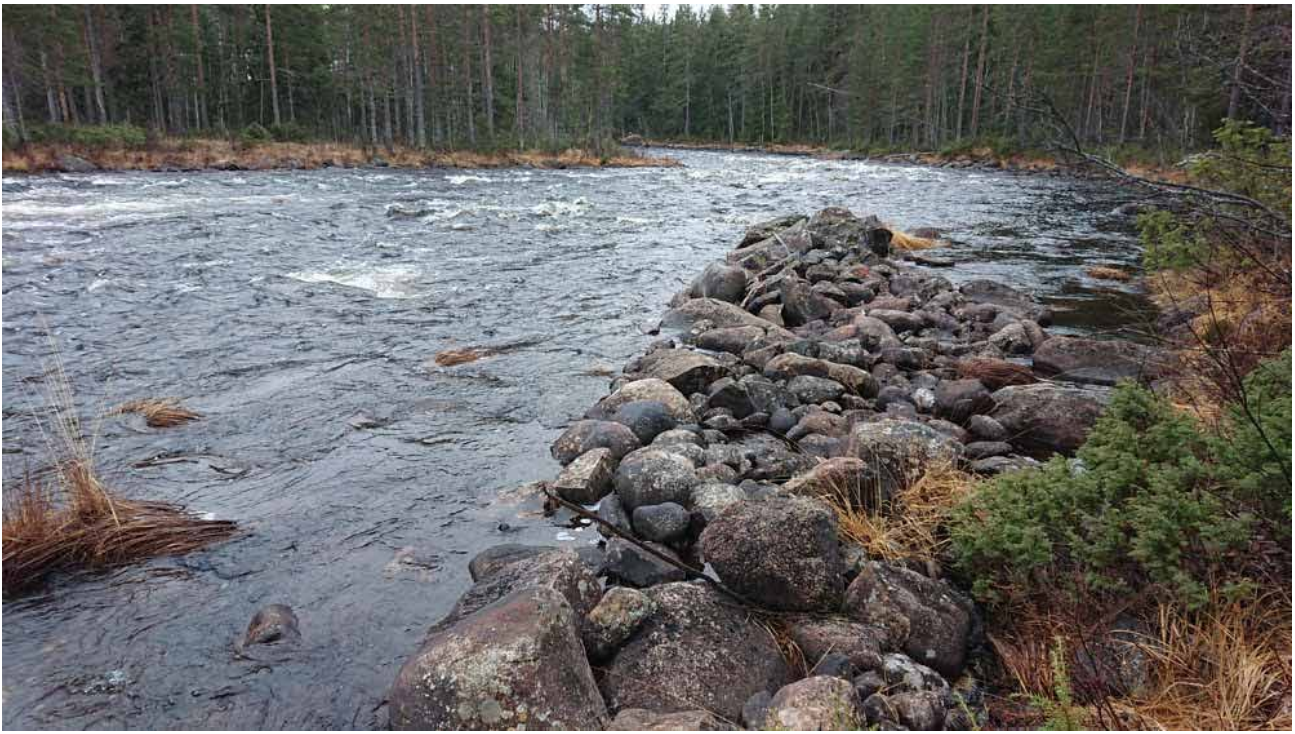
Lämning 16\_119, L2020:11403. Ledarm, ca 15 m l (NNÖ-SSV), 2-4 m br och 0,5-1 m h, av 0,3-1 m st stenar.  
Kulturvärde: Gul

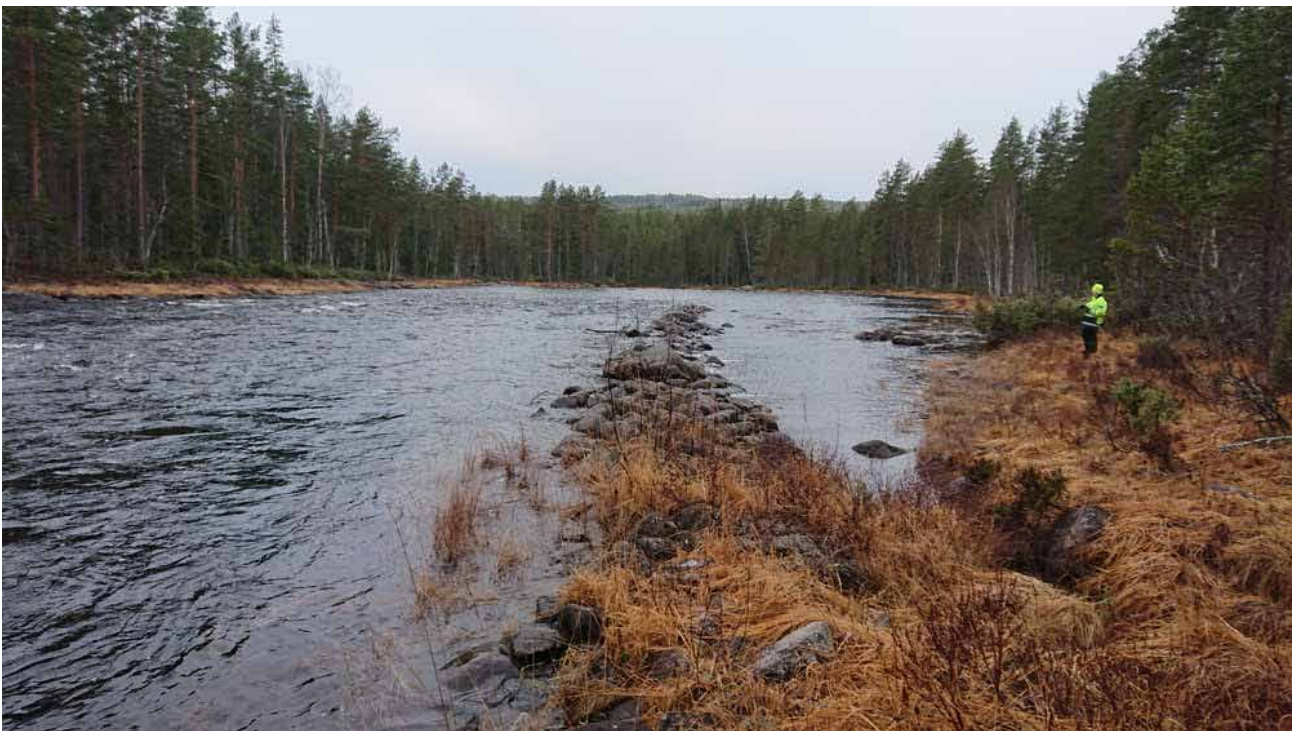
Lämning 16\_120, L2020:11404. Ledarm, ca 50 m l (NÖ-SV), 2-3 m br och 0,5-0,8 m h, av 0,3-0,8 m st stenar.  
Kulturvärde: Gul

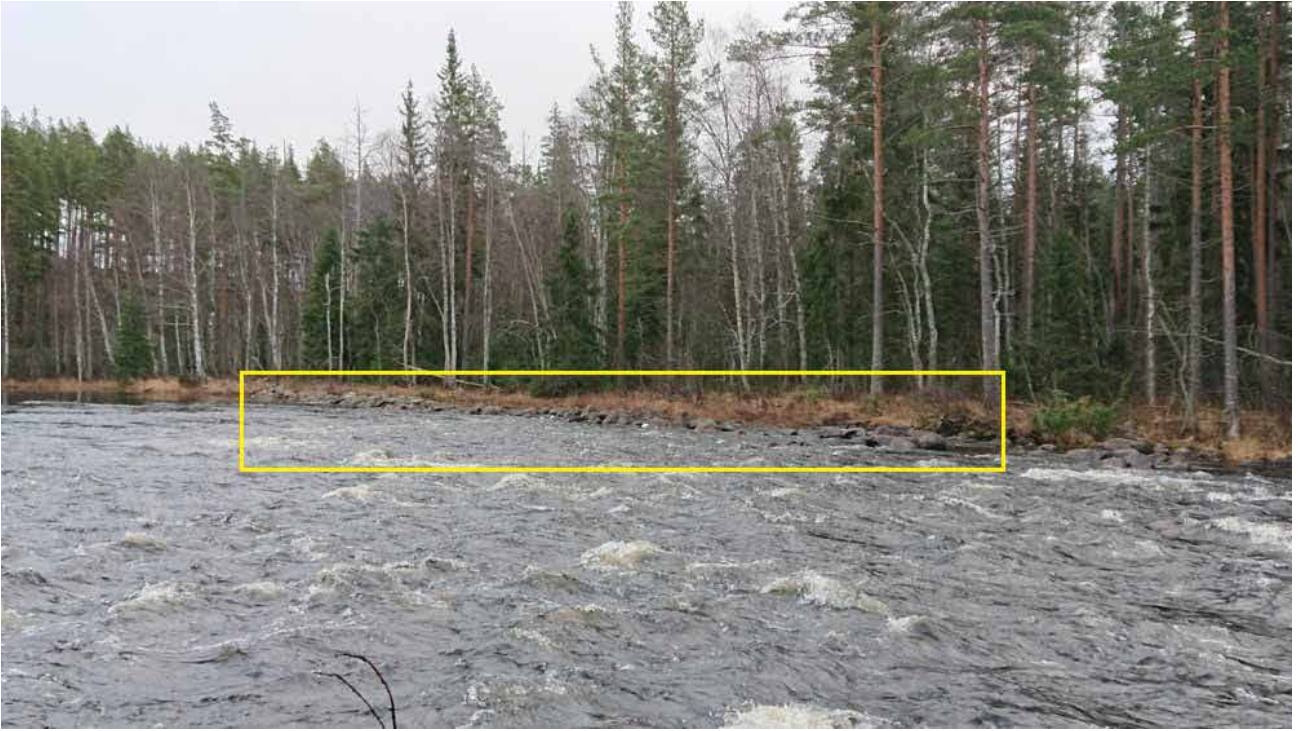
Lämning 16\_121, L2020:11405. Ledarm, ca 60 m l (Ö-V), 2-3m br och 0,6-0,8 m h, av 0,4-0,8 m st stenar.  
Kulturvärde: Gul

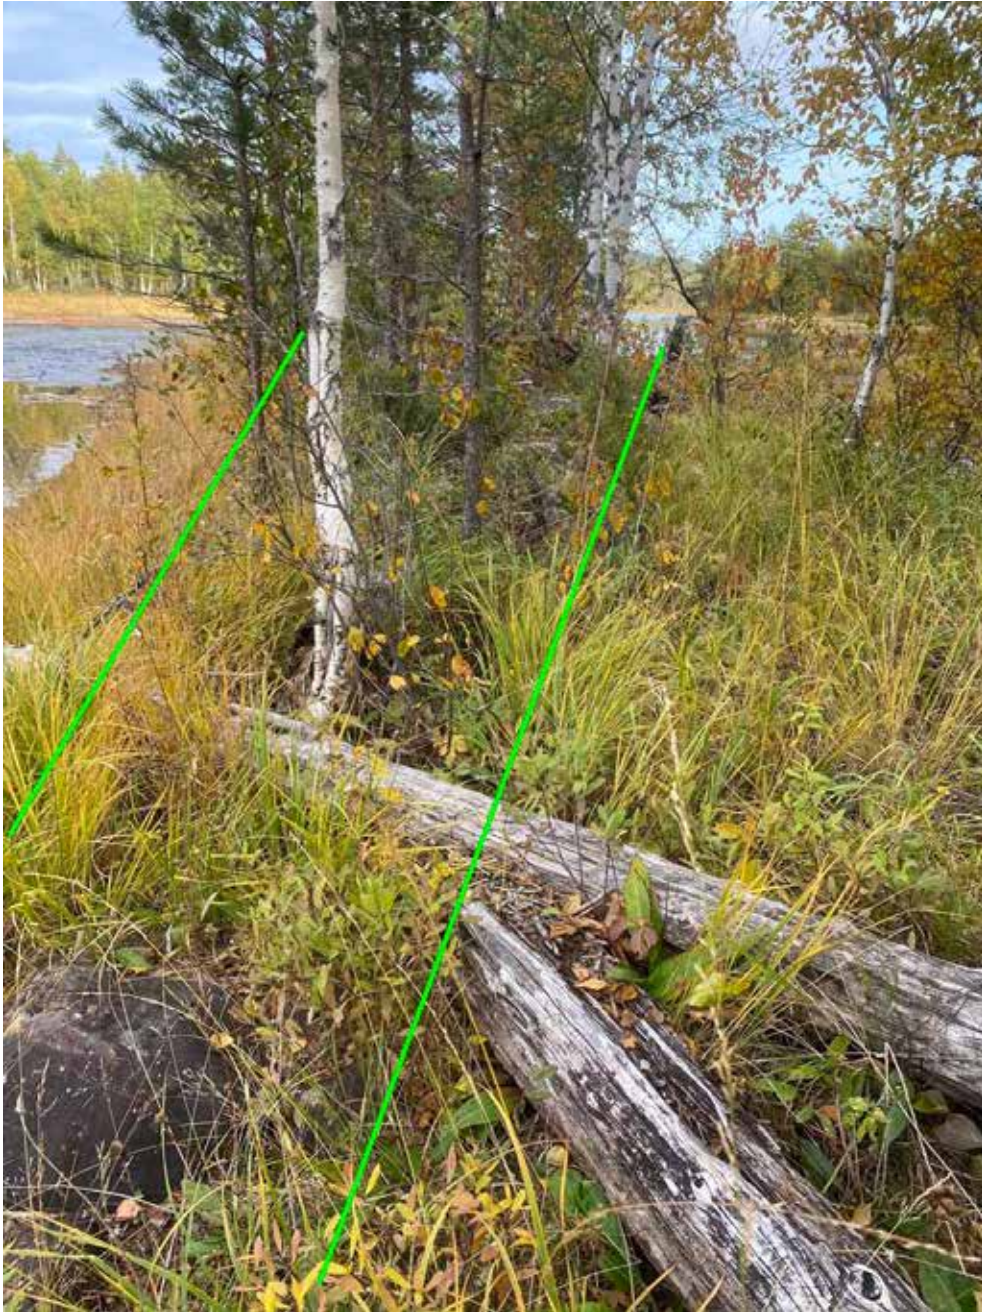
Lämning 17\_1, L2020:9467. Stenkista, raserad, ca 40 m l (NNÖ-VSV), ca 4 m br och 0,5 m h, av 0,2–1 m st stenar. På lämningen stockar, ev efter träkonstruktion. Lämningen beväxt med gräs, lövsly och tallar. Kulturvärde: Grön

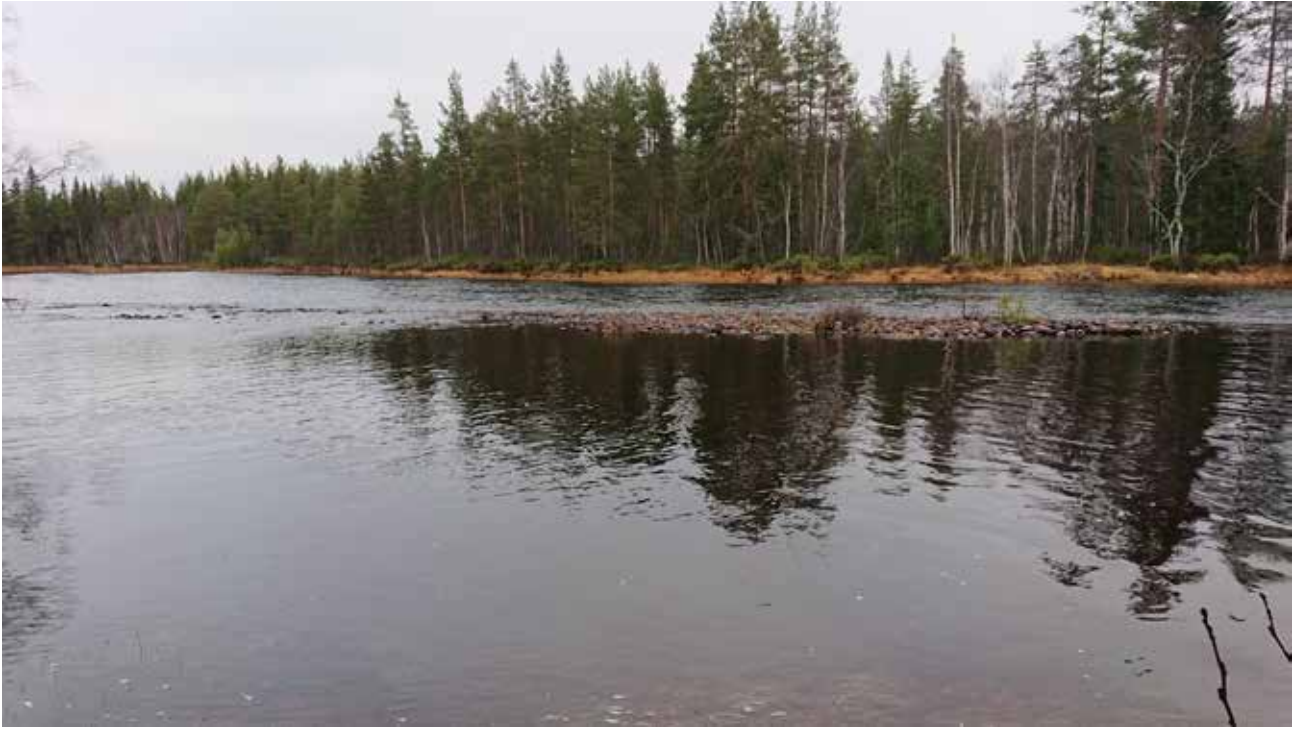
Lämning 17\_122, L2020:11406. Ledarm, ca 100 m l (NNV-SSÖ), 1,5-4 m br och 0,5 m h av 0,3-0,8 m st stenar. Svår att se på grund av högt vattenstånd. N delen bevuxen med skog. Kulturvärde: Gul
