# KULTURMILJÖINVENTERING AV VOXNAN

Åtgärdssträckor i Ljusdals och Ovanåkers kommun, Gävleborgs län  
samt i Härjedalens kommun, Jämtlands län

*Inga Blennå och Kerstin Westrin*

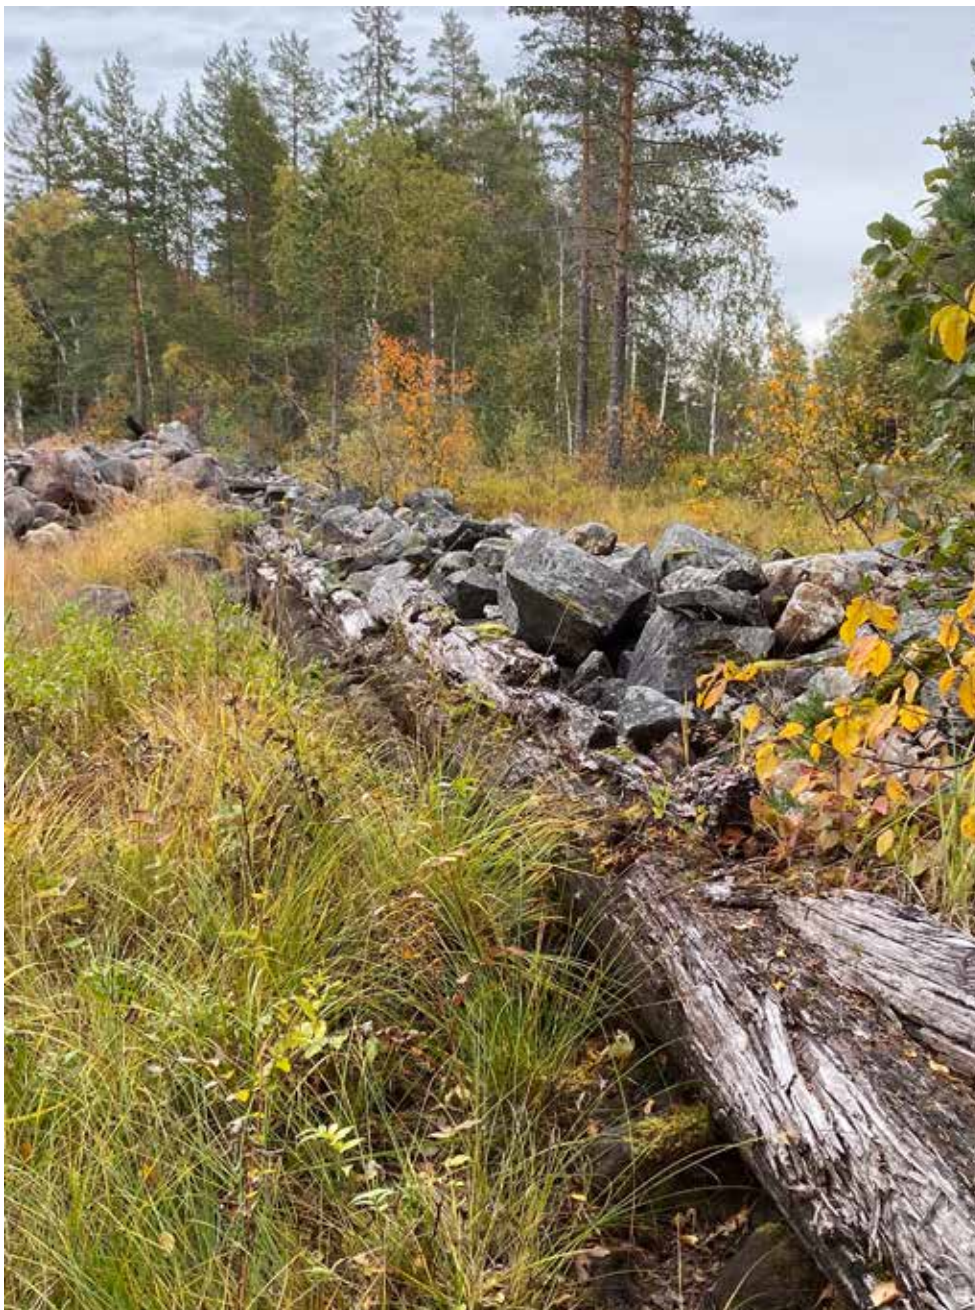
Lämning 18\_1, L2020:9469. Stenkista, med synlig träkonstruktion, ca 60 m l (NV-SÖ), ca 4 m br och 0,7–0,8 m h. Vid fältbesöket var i 2–3 stockvarv synliga. Uppbyggd av 0,2–1 m st stenar. Stänger av biflöde S om huvudfäran. S om kistan finns rikligt med renssten i vall. Kulturvärde: Röd

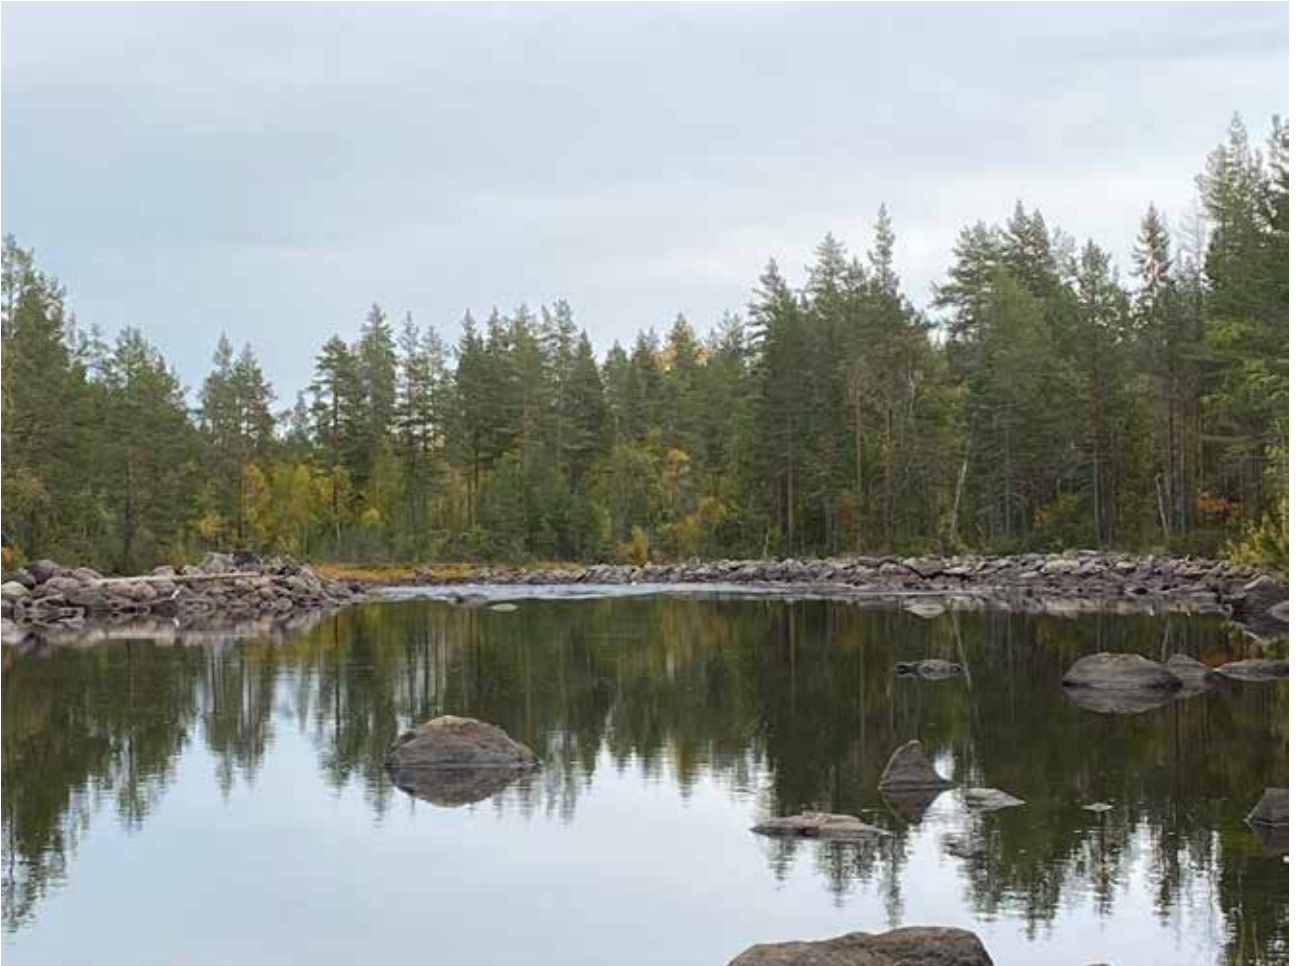
Lämning 18\_2, L2020:9470. Ledarm, bågformad, utan synlig träkonstruktion, ca 75 m l (ÖNÖ-VSV), 5 m br och 1–1,5 m h, av 0,2–1,5 m st. Vällagd. Kulturvärde: Röd

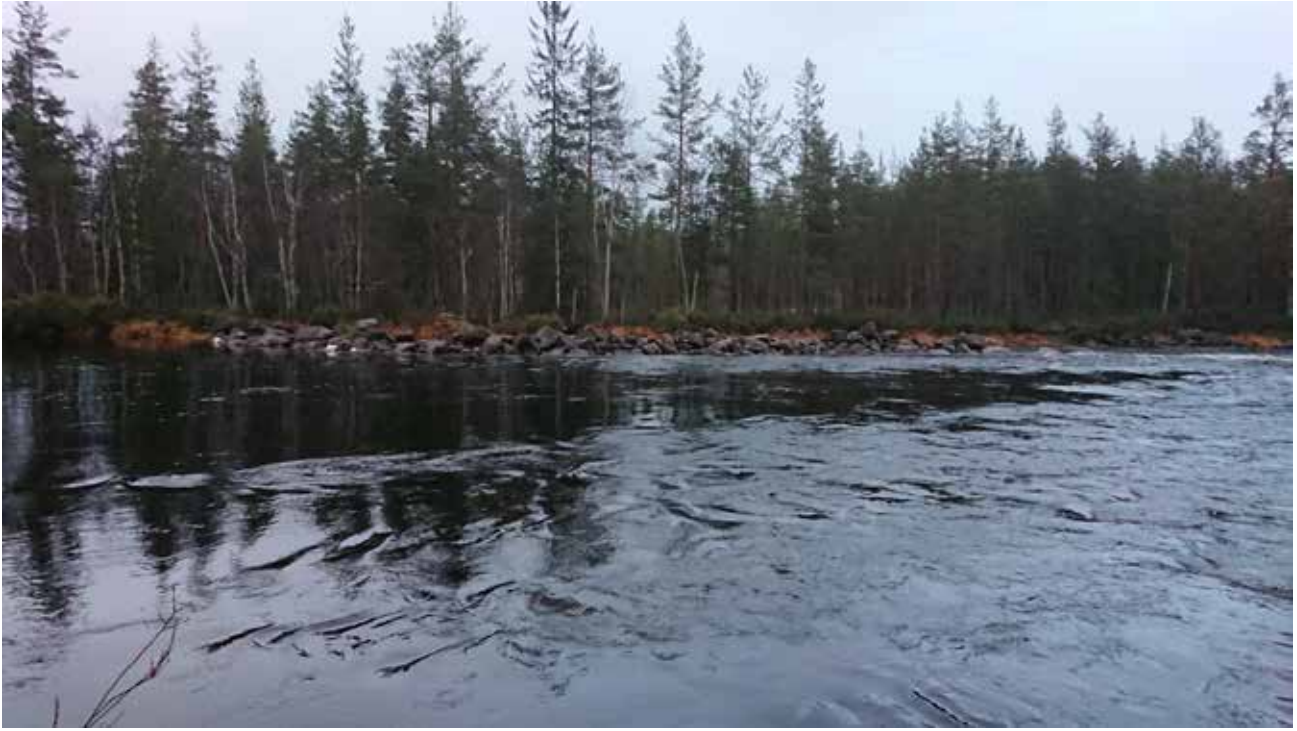
Lämning 18\_102. Ej i kulturmiljöregistret. Renssten, ca 45 m l (Ö-V), 4 m br och 1-1,5 m h, av 0,4-1,5 m st stenar.  
Kulturvärde: Grön

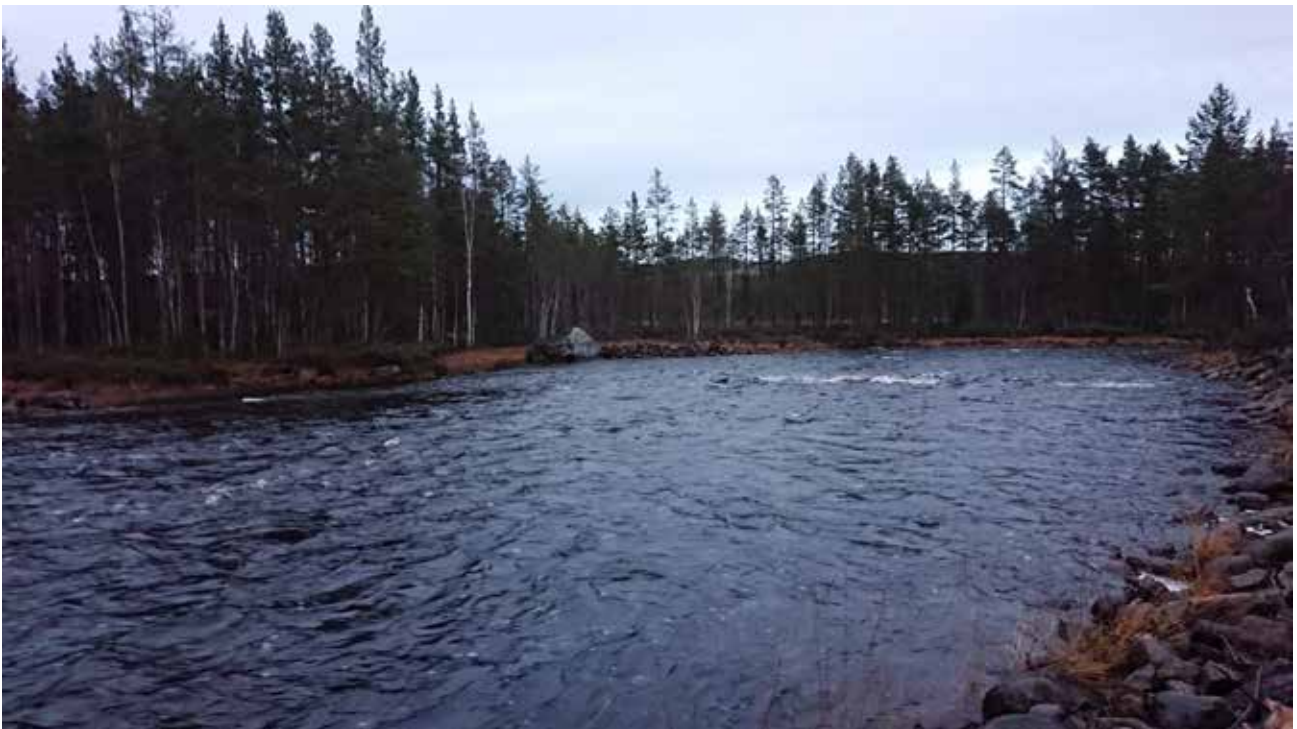
Lämning 18\_103. Ej i kulturmiljöregistret. Renssten, ca 20 m l, 4 m br och 1,2 m h, av 0,3-0,8 m st stenar.  
Kulturvärde: Grön

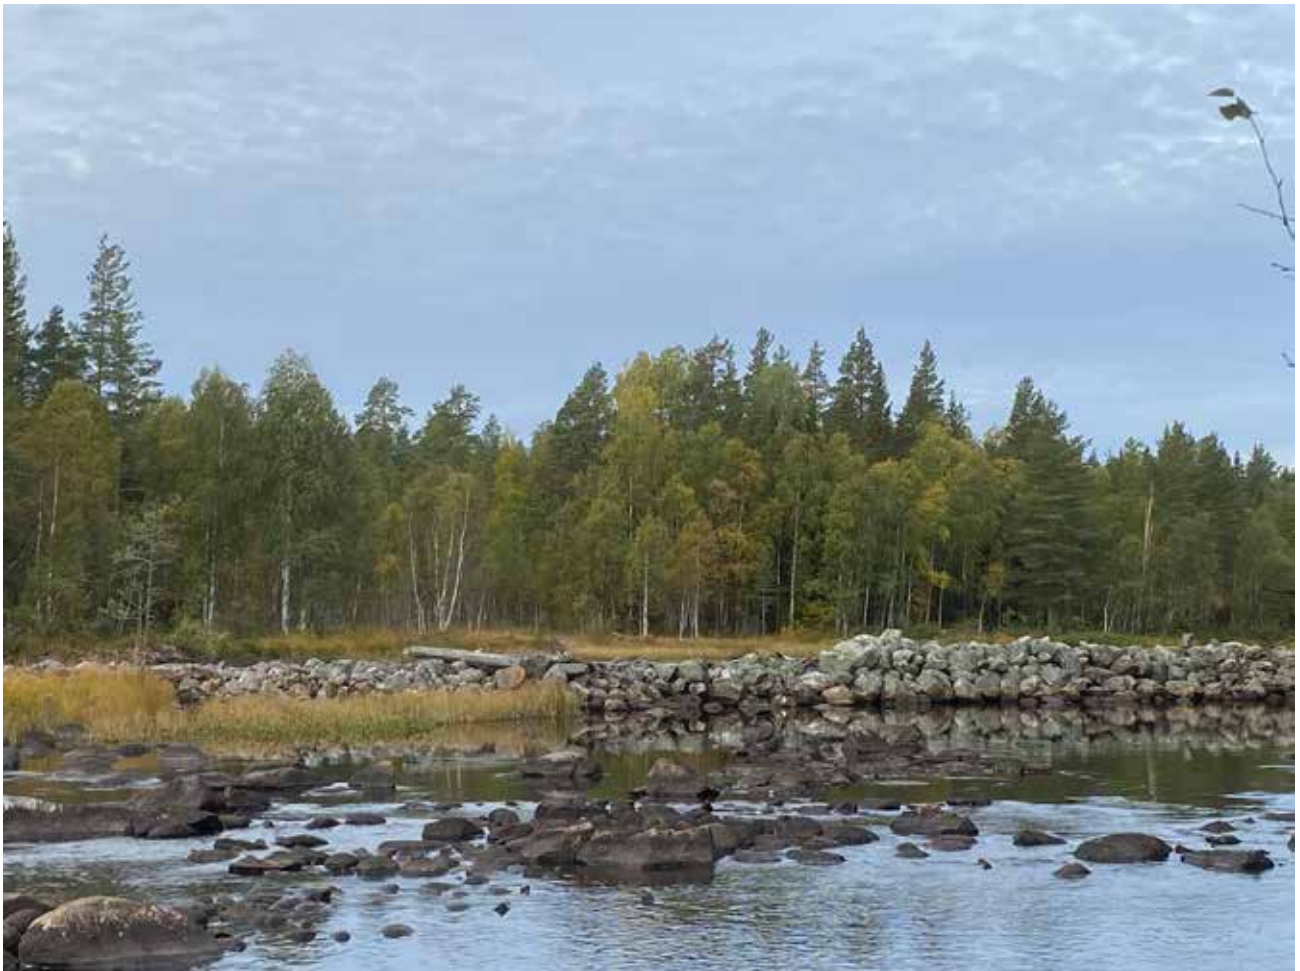
Lämning 19\_1, L2020:9471. Ledarm, utan synlig träkonstruktion, ca 80 m l (N-S), 4 m br och 1,2 m h, av 0,2–1,0 m st stenar. Kulturvärde: Gul

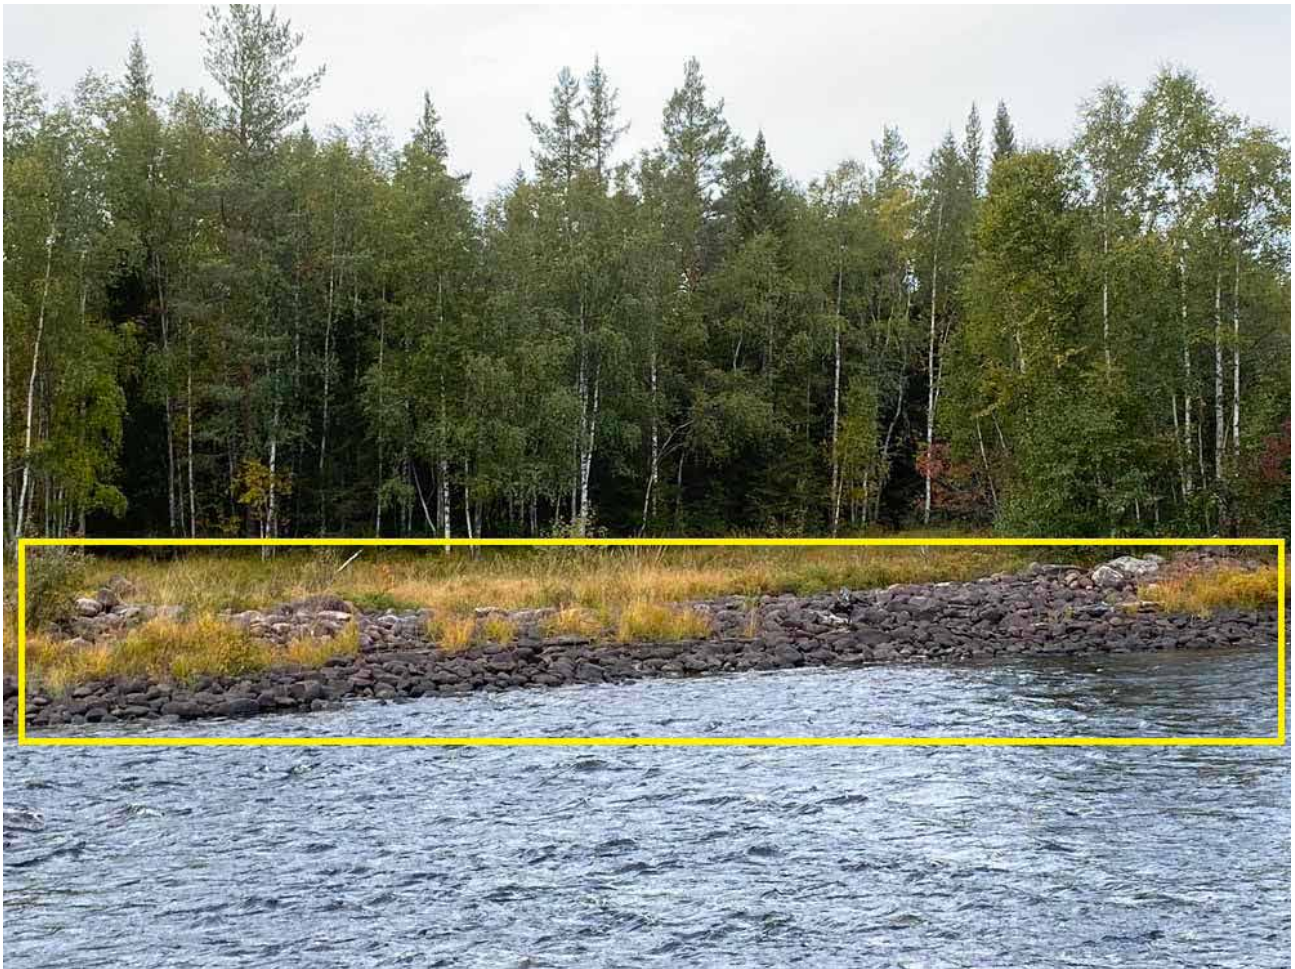
Lämning 19\_2, L2020:9472. Ledarm, med ställvis synlig träkonstruktion, ca 90 m l (N-S), 2–3 m br och 1 m h. Vid fältbesöket var 1 stockvarv synligt. Uppbyggd av 0,1–0,5 m st stenar. Kulturvärde: Gul

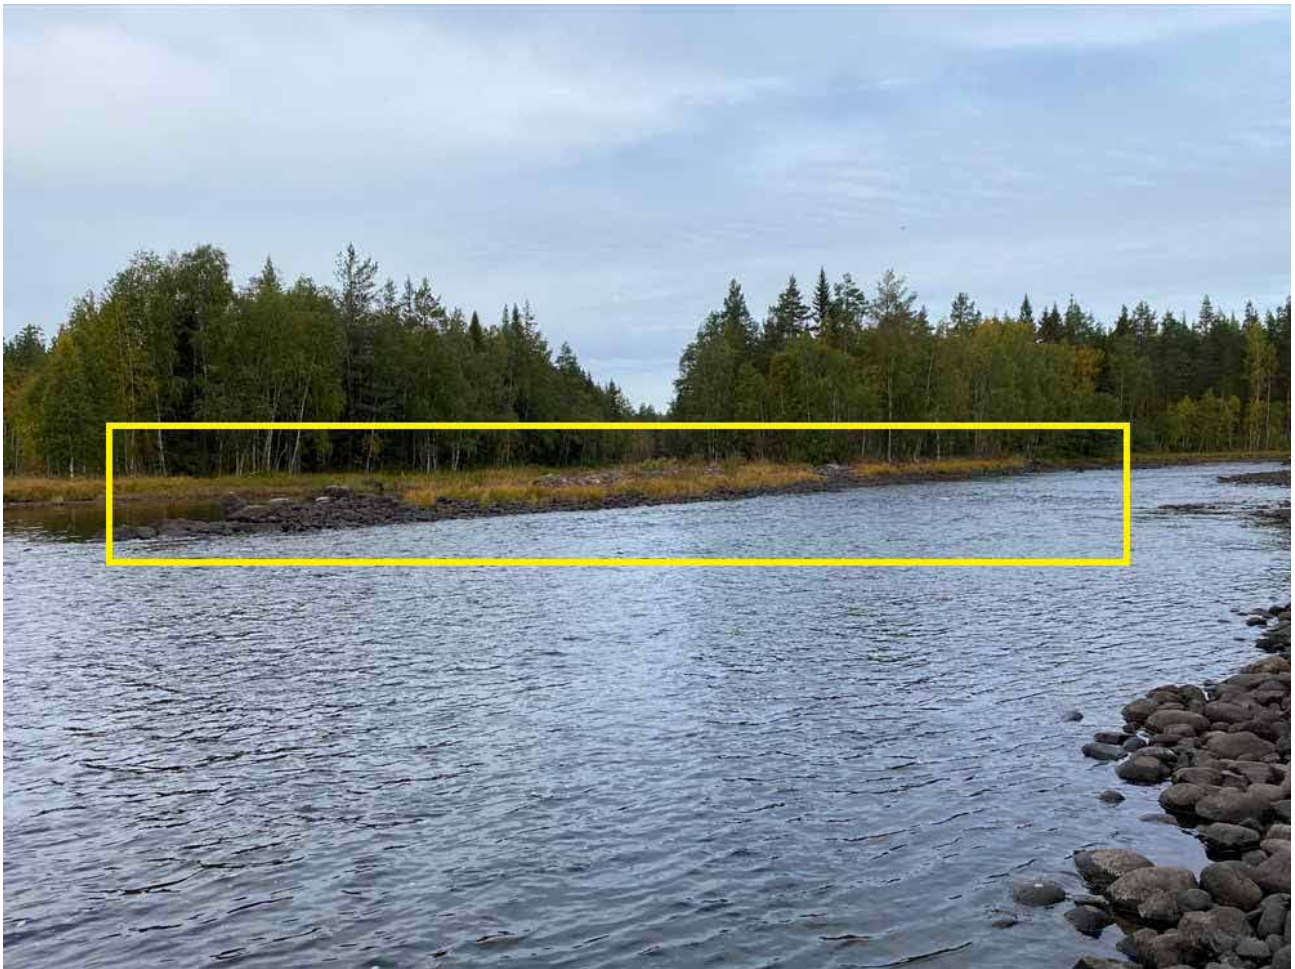
Lämning 19\_3, L2020:9473. Ledarm, med synlig träkonstruktion, raserad. Icke mätbar höjd och bredd. Vid fältbesöket ett stockvarv ställvis synligt. Ligger i älvfåran. Kulturvärde: Gul

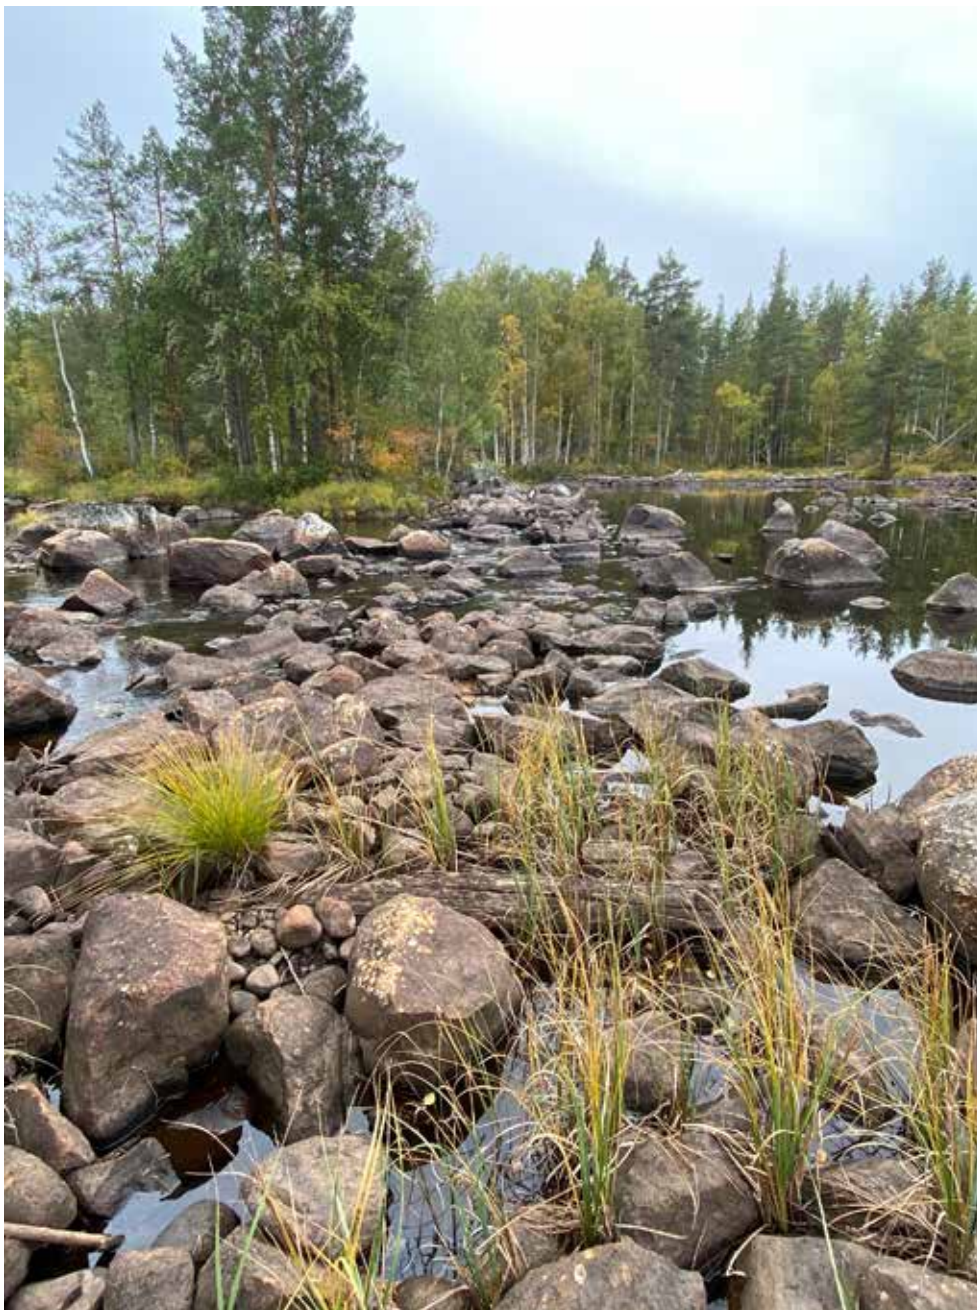
Lämning 19\_4, L2020:9474. Stenkista, med synlig träkonstruktion, raserad, ca 30 m l (NNÖ-SSV), 4 m br och 0,1–0,3 m h, av 0,3–1,0 m st stenar. Rester av träkonstruktion synlig i båda ändarna av stenkistan. Kulturvärde: Grön

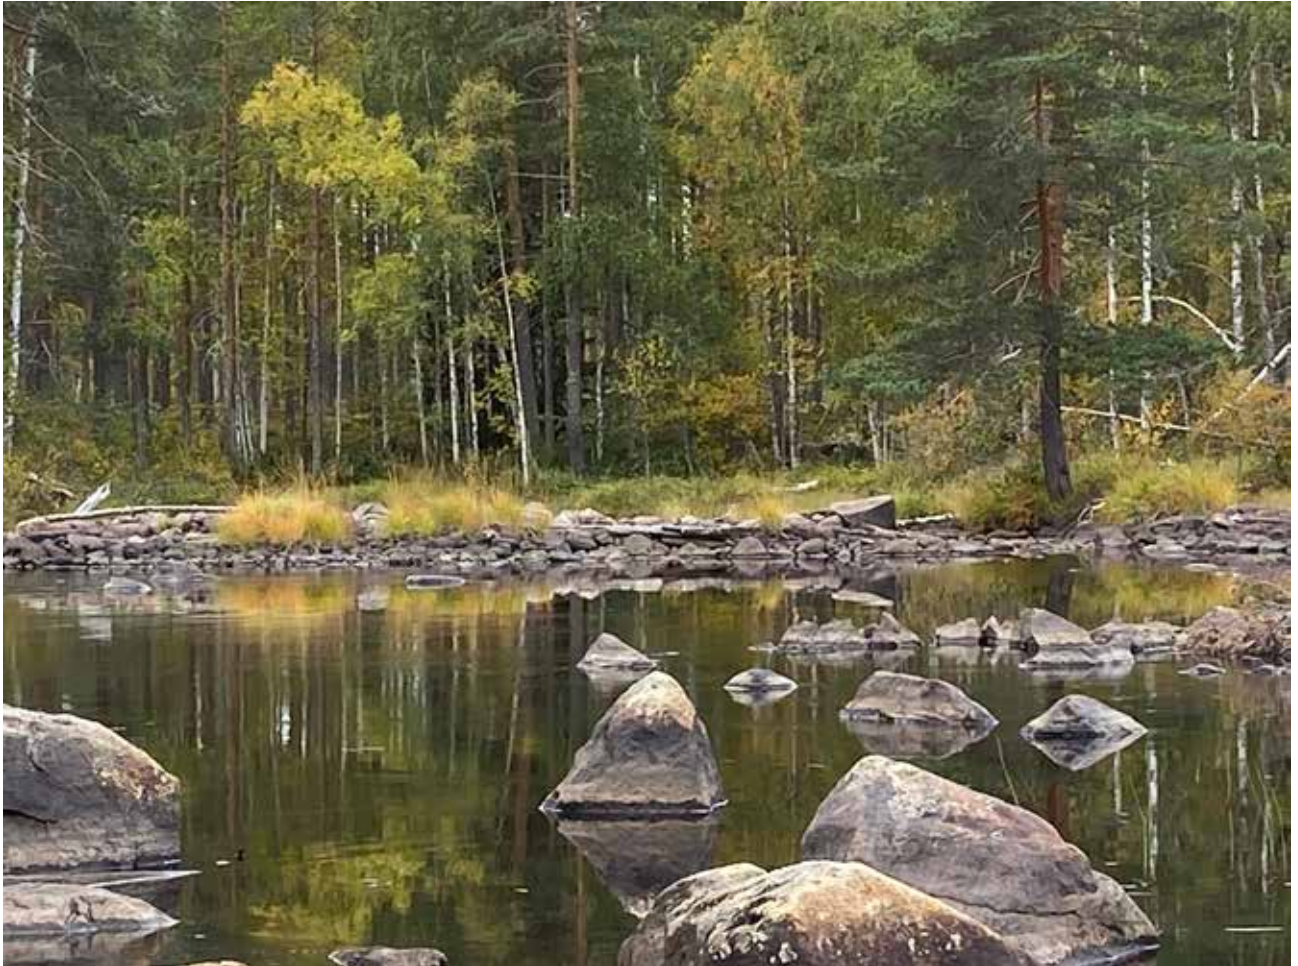
Lämning 19\_5, L2020:9475. Stenkista, med synlig träkonstruktion, ca 30 m l (NV-SÖ), ca 4 m br och 0,5 m h. Vid fältbesöket var 1 stockvarv synligt. Uppbyggd av 0,3–0,5 m st stenar. Stänger av ett biflöde. Kulturvärde: Gul

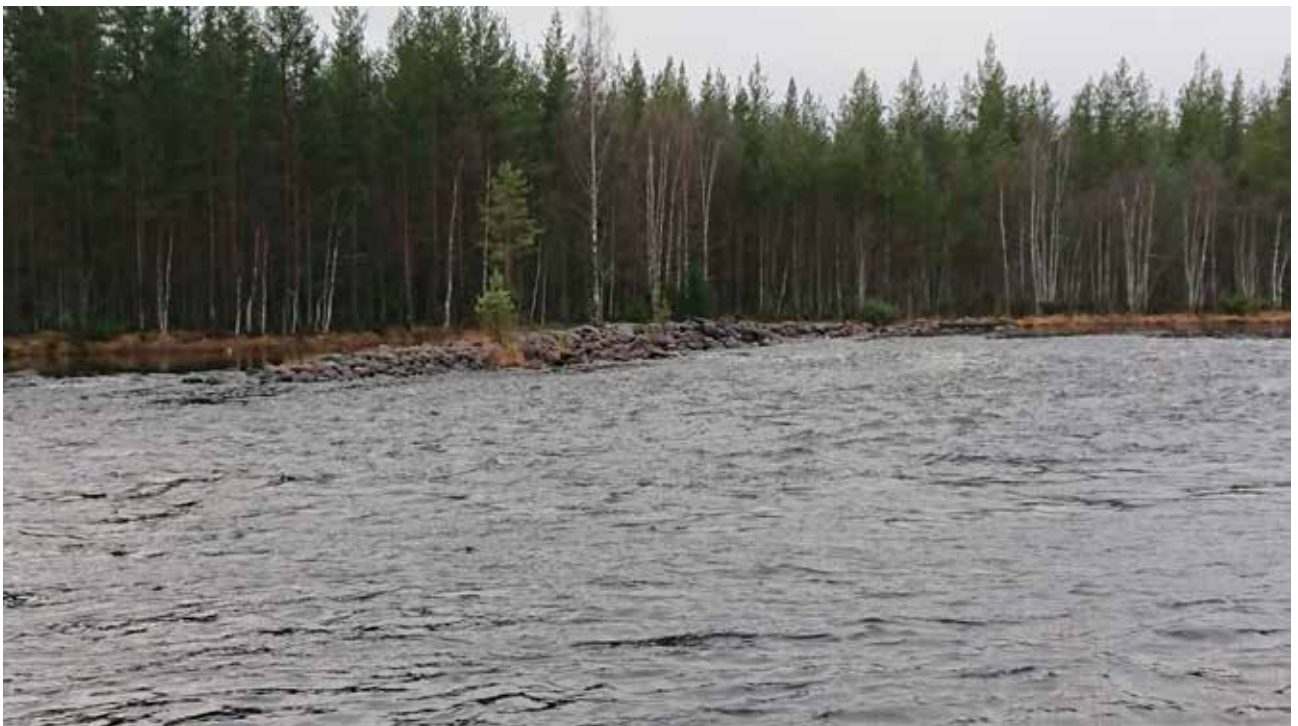
Lämning 19\_123, L2020:11245. Ledarm, utan synlig träkonstruktion, ca 70 m l (Ö-V), 3-4 m br och 0,6-1,2 m h, av 0,4-1 m st stenar. Kulturvärde: Gul

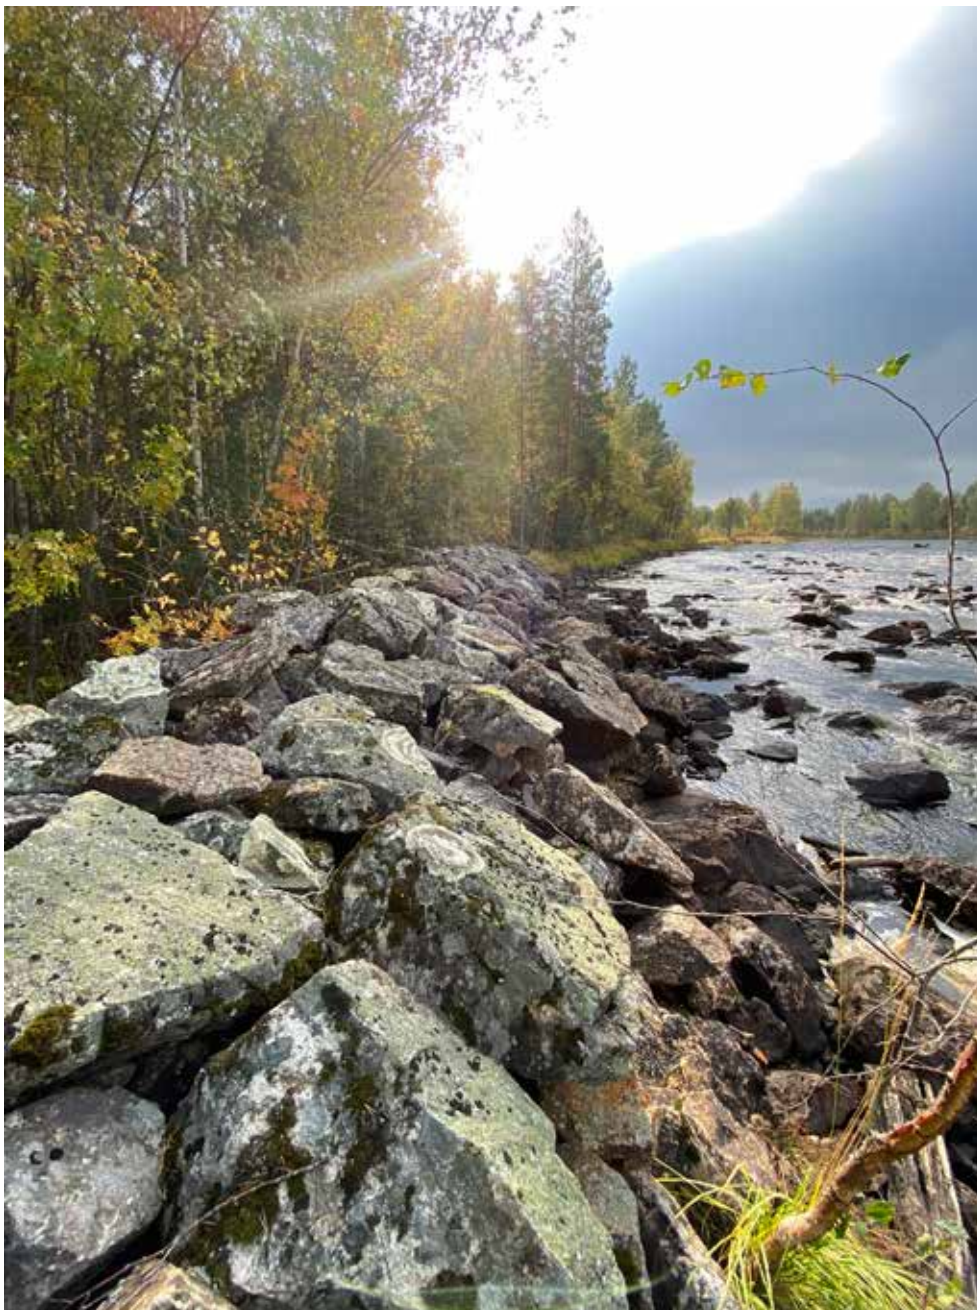
Lämning 20\_1, L2020:9476. Strandskoning, utan synlig träkonstruktion, ca 50 m l (NNV-SSÖ), 4–5 m br och 0,7 m h, av 0,3–1 m st stenar. Övergår i en stensamling utan konstruktion på land i SSÖ. Kulturvärde: Gul

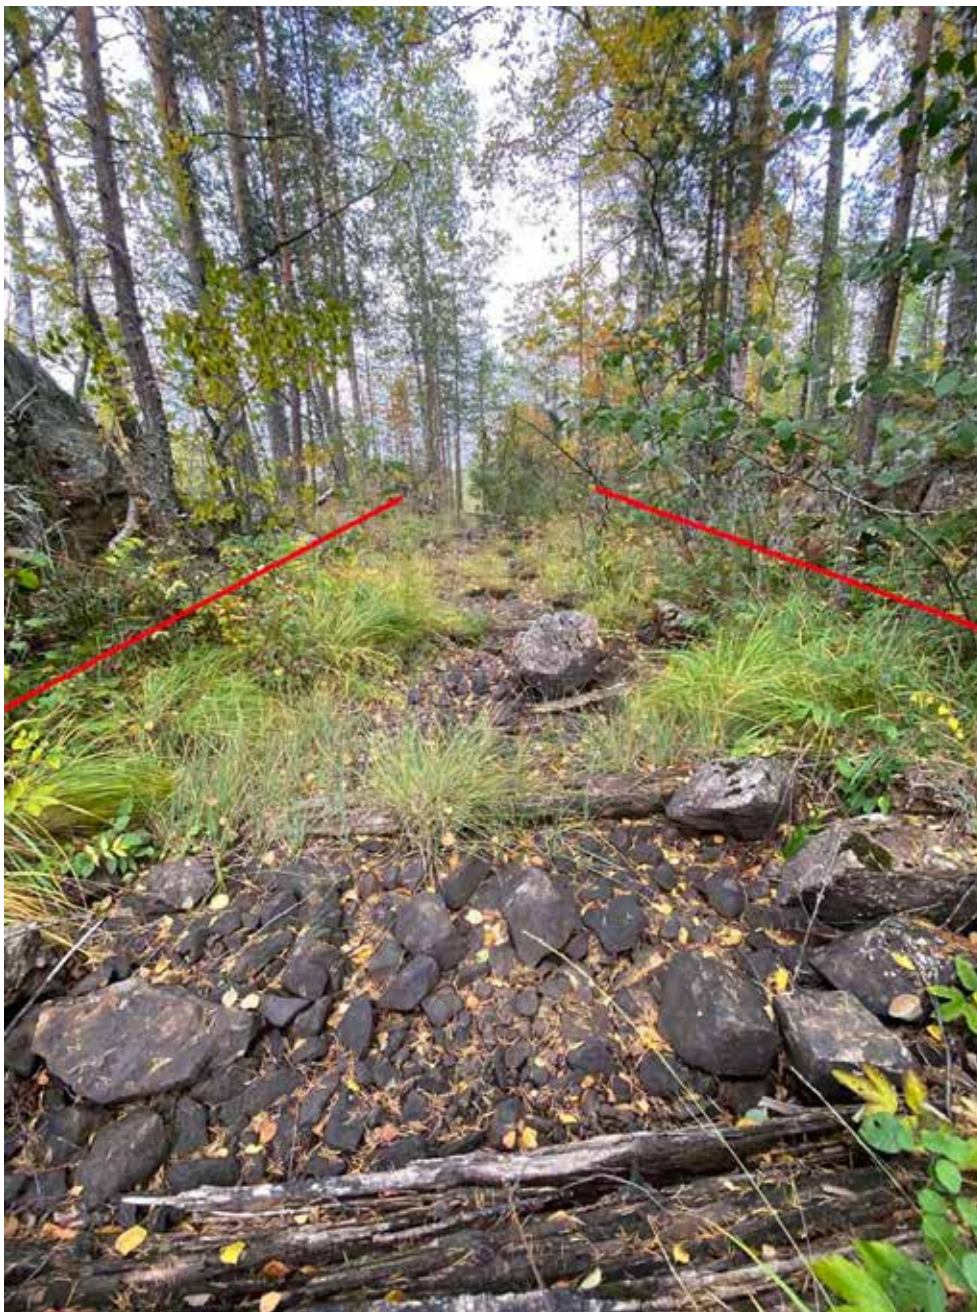
Lämning 20\_2, L2020:9478. Flottningsränna, delvis med underliggande trästockar kvar, ca 50 m l (NÖ-SV), 3–3,5 m br och 0,5–0,8 m dj. I den NÖ delen av rännan finns påförd renssten. Rännan anlagd S om Hyleströmmen. Kulturvärde: Röd

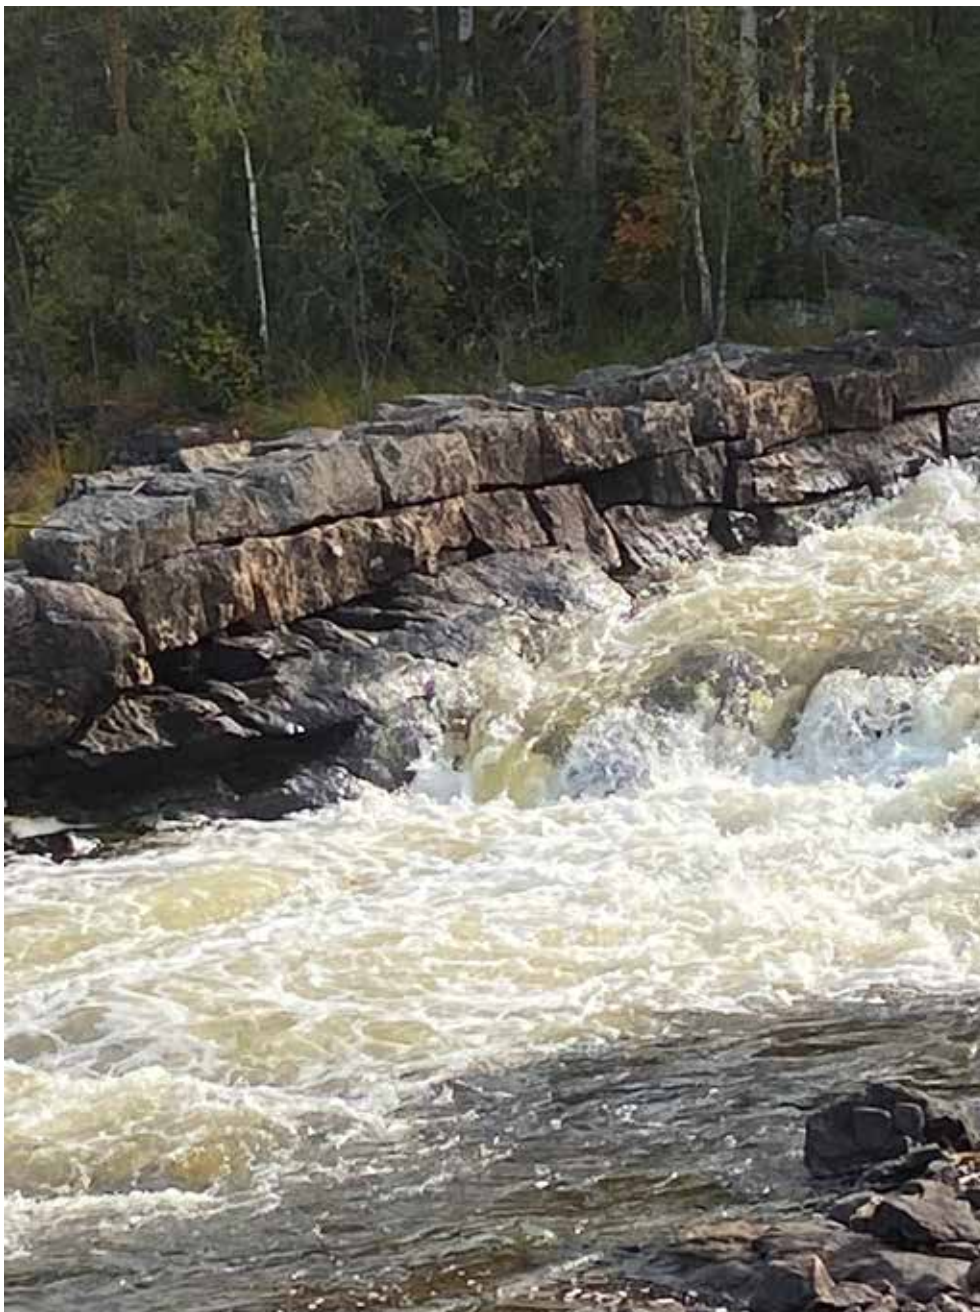
Lämning 20\_3, L2020:9480. Strandskoning, ca 25 m l (N-S), 2 m br och 1,5 m h. Uppbyggd av huggna stenblock, 1,5x0,2 m st, sammanhållna av järntenar. Stänger av ett biflöde. Kulturvärde: Röd

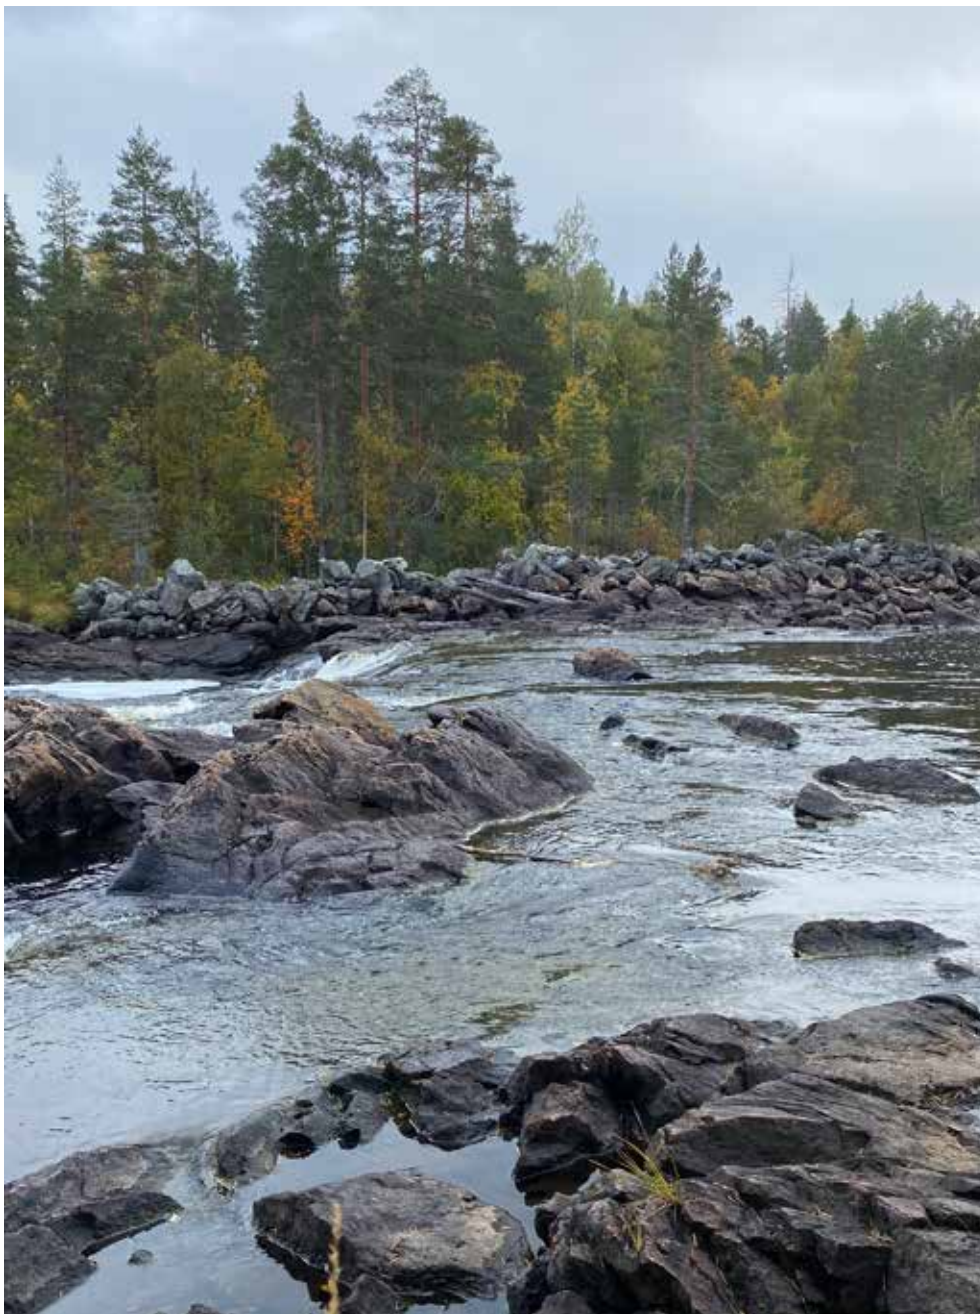
Lämning 20\_4, L2020:9482. Strandskoning, ca 40 m l (ÖNÖ-VSV), 5 m h och 2 m h. Uppbyggd av 0,4–1,5 m st stenar. Kulturvärde: Gul

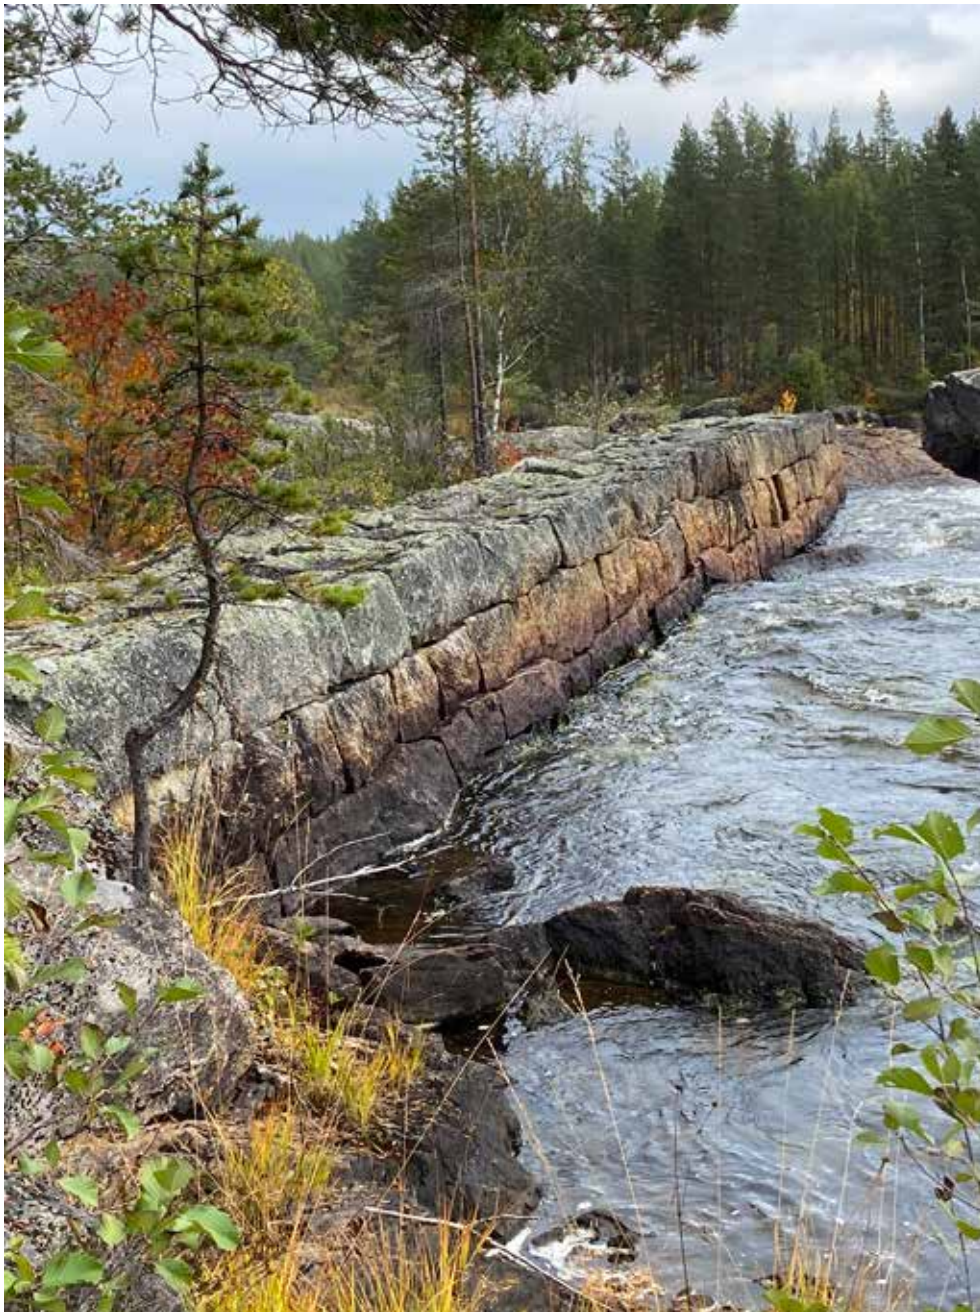
Lämning 20\_5, L2020:9515. Ledarm, utan synlig träkonstruktion, ca 30 m l (Ö-V), 2 m br och 0,8–1,5 m h, av huggna stenblock, 1,4x0,4 m st. Vällagd. Stänger av ett biflöde. Kulturvärde: Röd

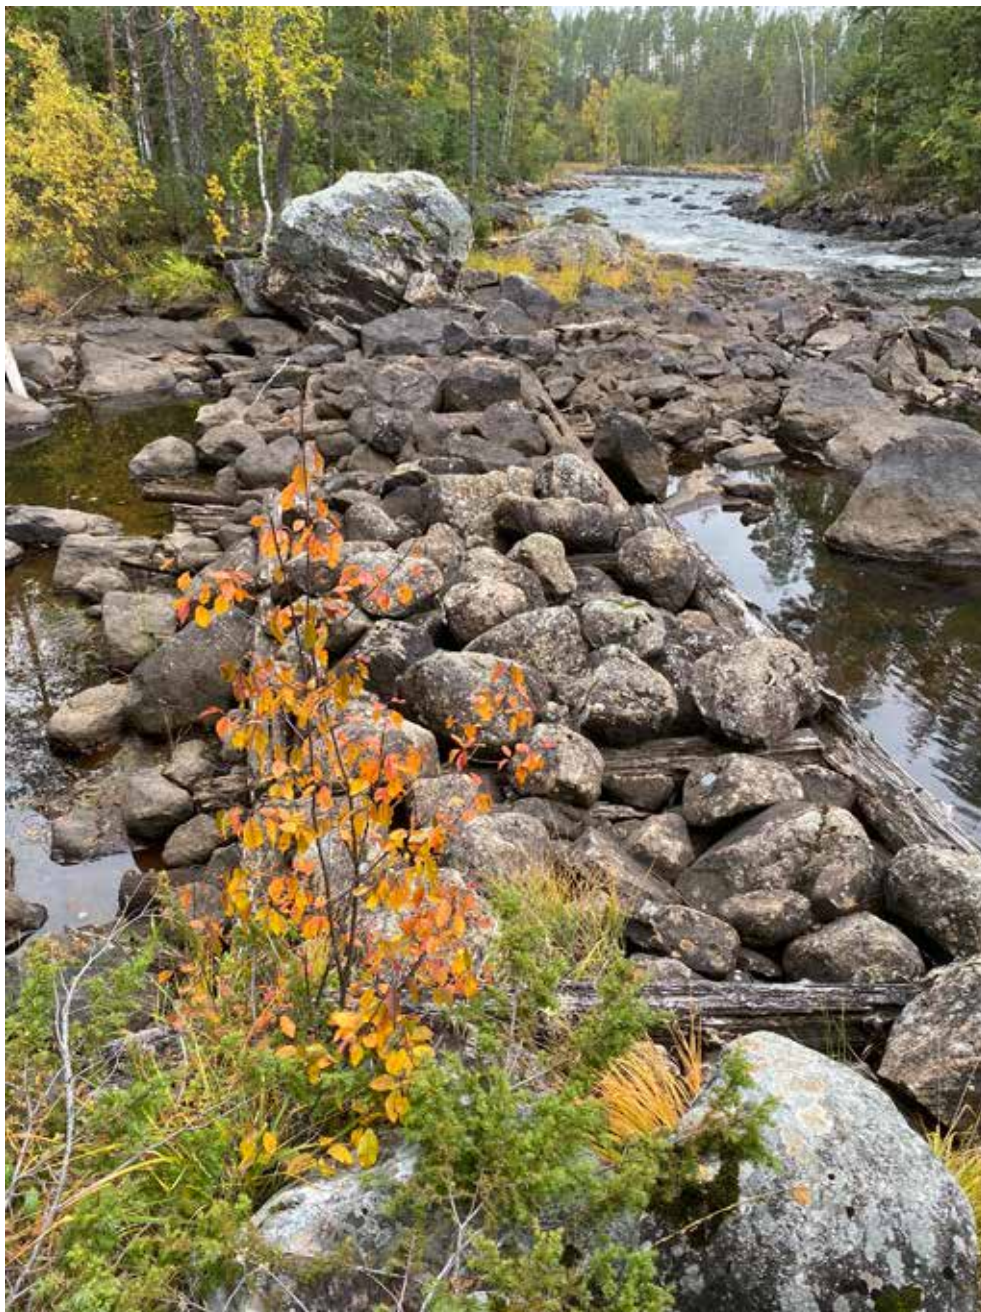
Lämning 20\_6, L2020:9516. Stenkista, med synlig träkonstruktion, ca 15 m l (NNV-SSÖ), 3 m br och 0,4–0,6 m h. Vid fältbesöket var ställvis 1–2 stockvarv synliga. Uppbyggd av 0,3–1,2 m st stenar. Stänger av biflöde till V om huvudfåran. Kulturvärde: Röd

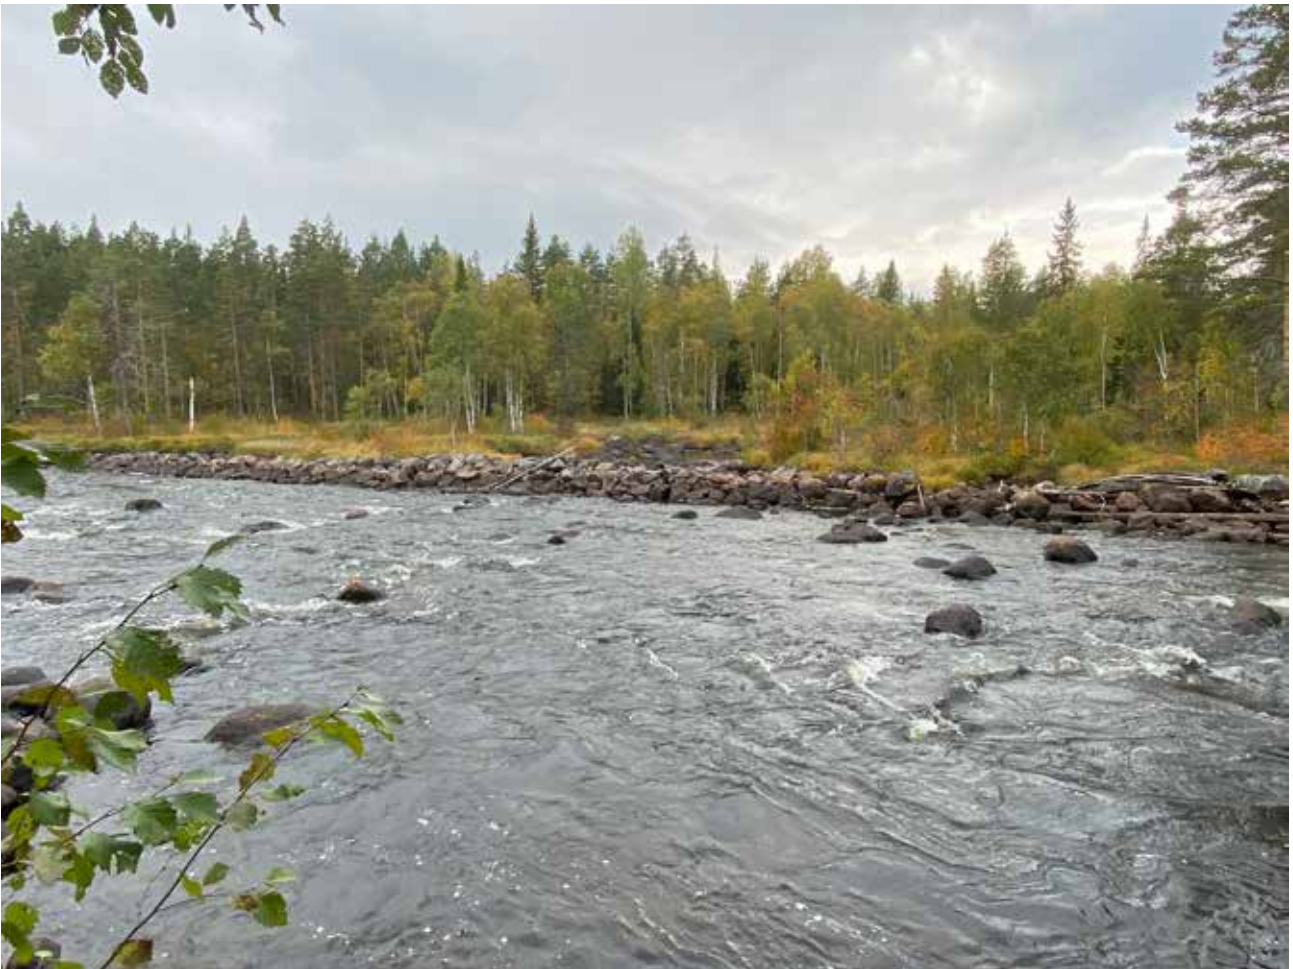
Lämning 20\_7, L2020:9517. Ledarm, bågformad, med synlig träkonstruktion, ca 150 m l (N-S), 3–4 m br och 0,5–0,7 m h. Vid fältbesöket var ställvis 1–2 stockvarv synliga. Uppbyggd av 0,2–1 m st stenar. Stänger av ett biflöde på V sidan av biflöde. Kulturvärde: Röd

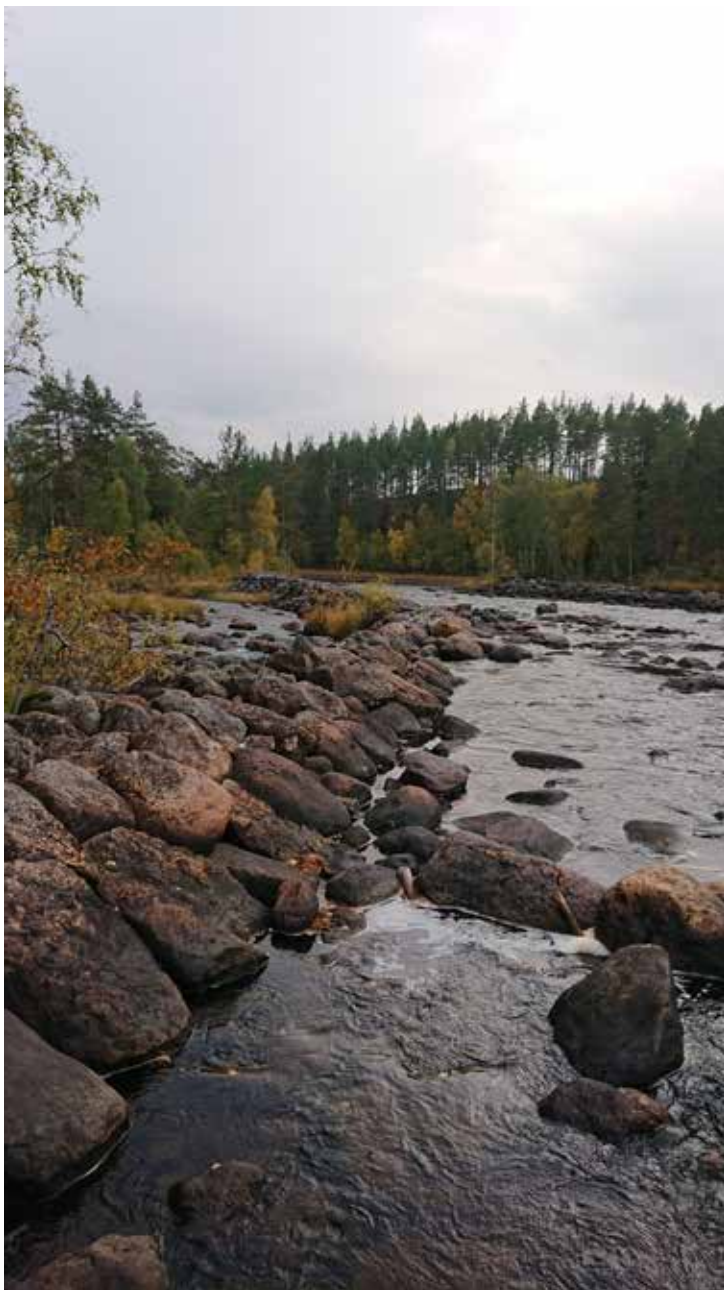
Lämning 20\_8, L2020:9518. Ledarm, bågformad, ca 90 m l (N-S), 4–5 m br och 0,8 m h, av 0,3–1 m st stenar. Ställvis vällagd. Centrala delen är raserad där vatten forsar igenom. Kulturvärde: Gul
