# KULTURMILJÖINVENTERING AV VOXNAN

Åtgärdssträckor i Ljusdals och Ovanåkers kommun, Gävleborgs län  
samt i Härjedalens kommun, Jämtlands län

*Inga Blennå och Kerstin Westrin*

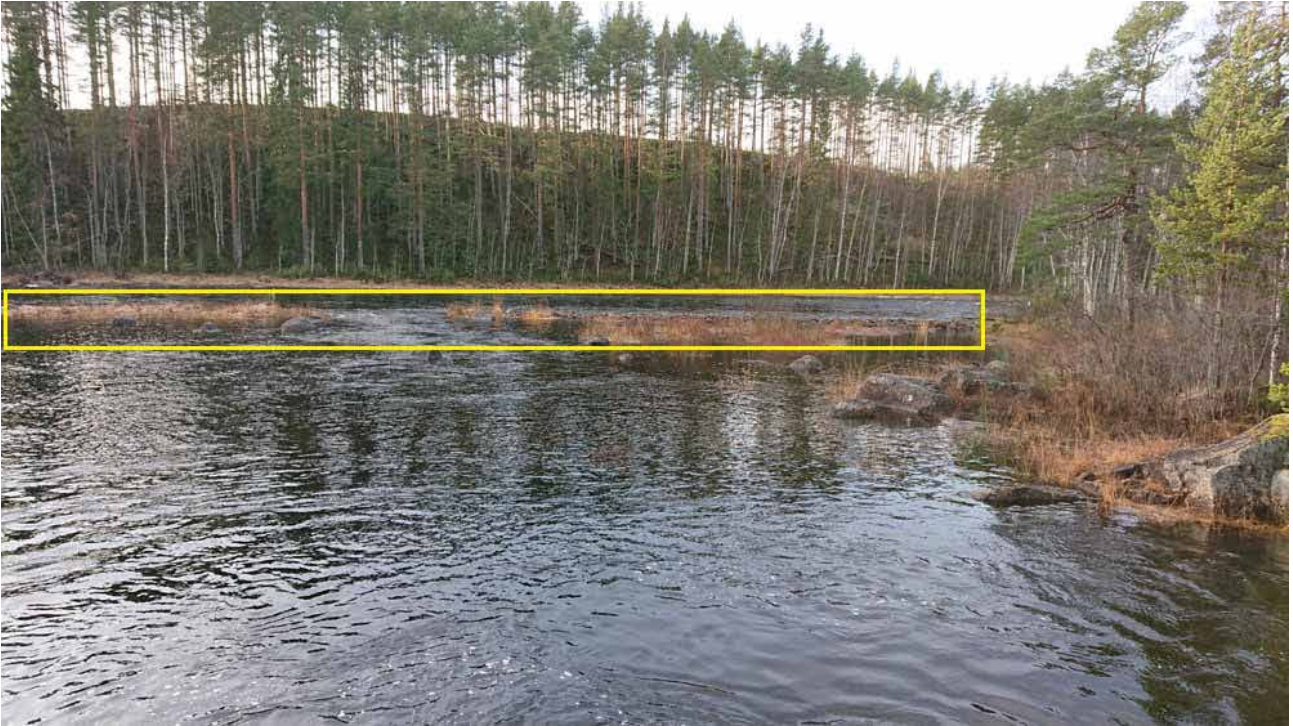
Lämning 20\_100, L2020:11246. Ledarm, utan synlig träkonstruktion, ca 40 m l (NV-SÖ), 2-3 m br och 0,5-1 m h, av 0,3-0,8 m st sten. Kulturvärde: Gul

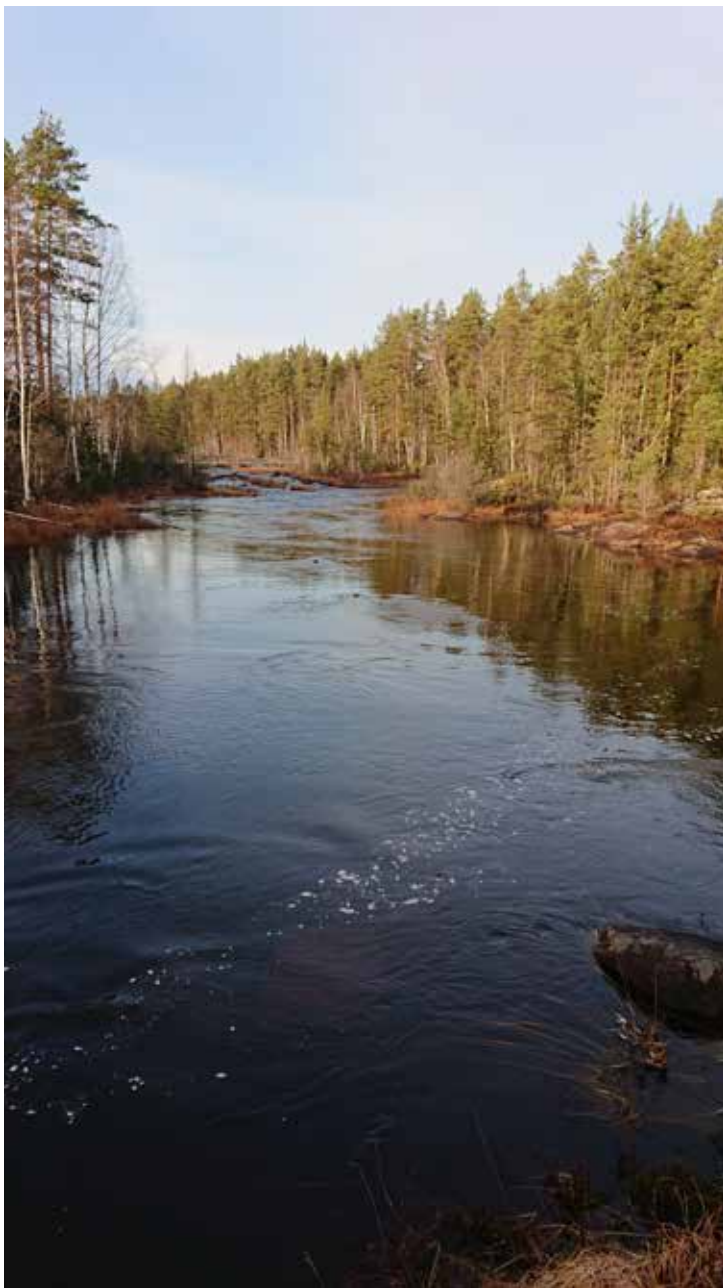
Lämning 20\_101, L2020:11247. Flottningsränna, ca 150 m l ((NV-SÖ) och 4-5 m br. Bestående av trästockar och kantad av 3-4 m br vallar av sten. Rännan av trä och stenvallarna syns tydligt på ortofoto. Vid fältbesök ej möjlig att se på grund av högt vattenstånd. Ungefärlig beskrivning gjord utifrån ortofoto. Kulturvärde: Röd

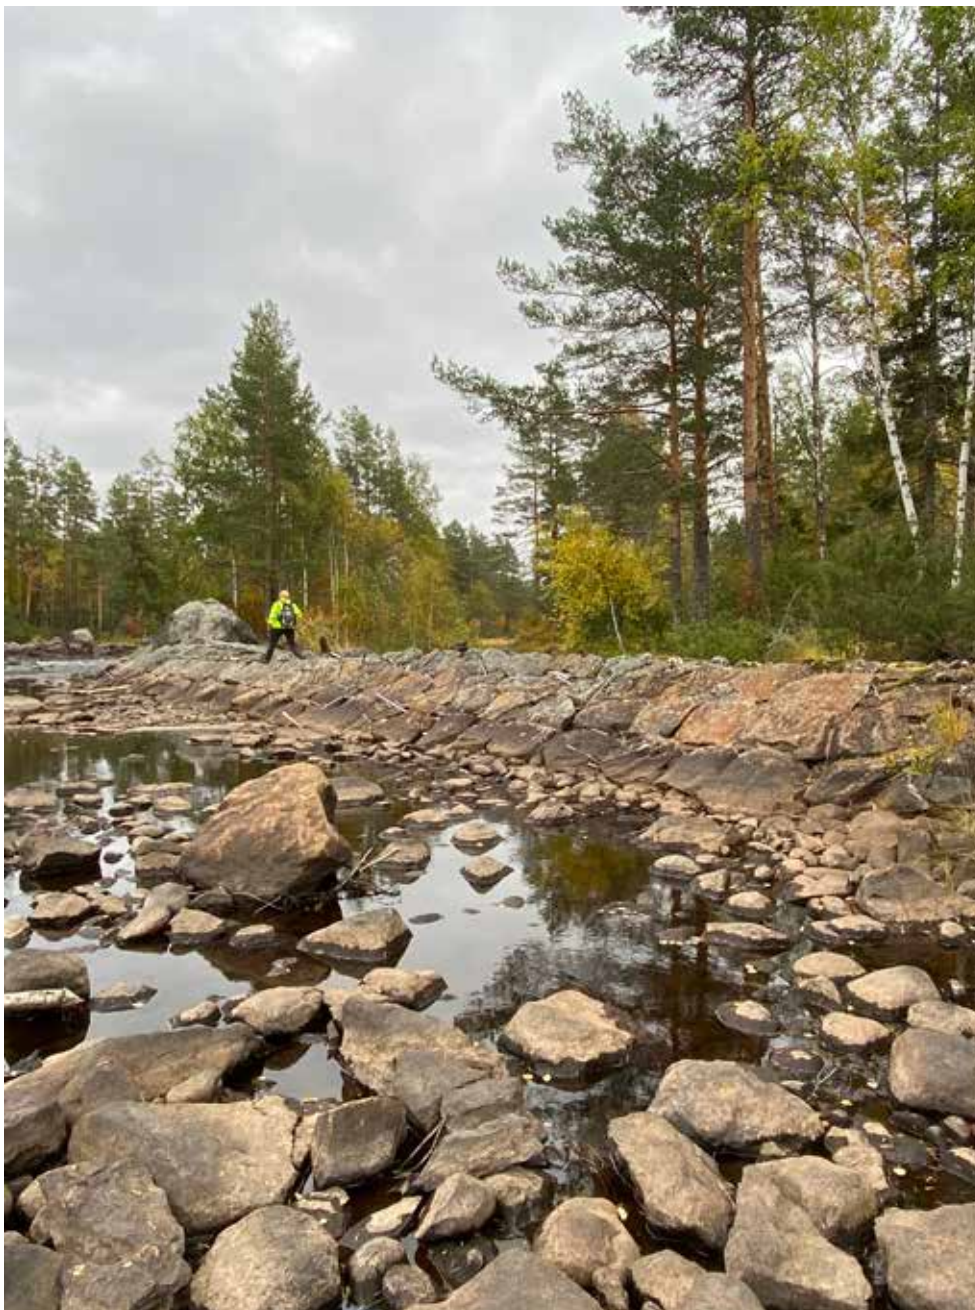
Lämning 21\_1, L2020:9519. Ledarm, båformad, med synlig träkonstruktion, ca 65 m l (NÖ-SV), 5 m br och 1,2 m h. Vid fältbesöket var 1 stockvarv synligt i den S delen av lämningen. Uppbyggd av 0,2–1,2 m st stenar. Vällagd. Stänger av blötmark S om älvfåran. Kulturvärde: Röd

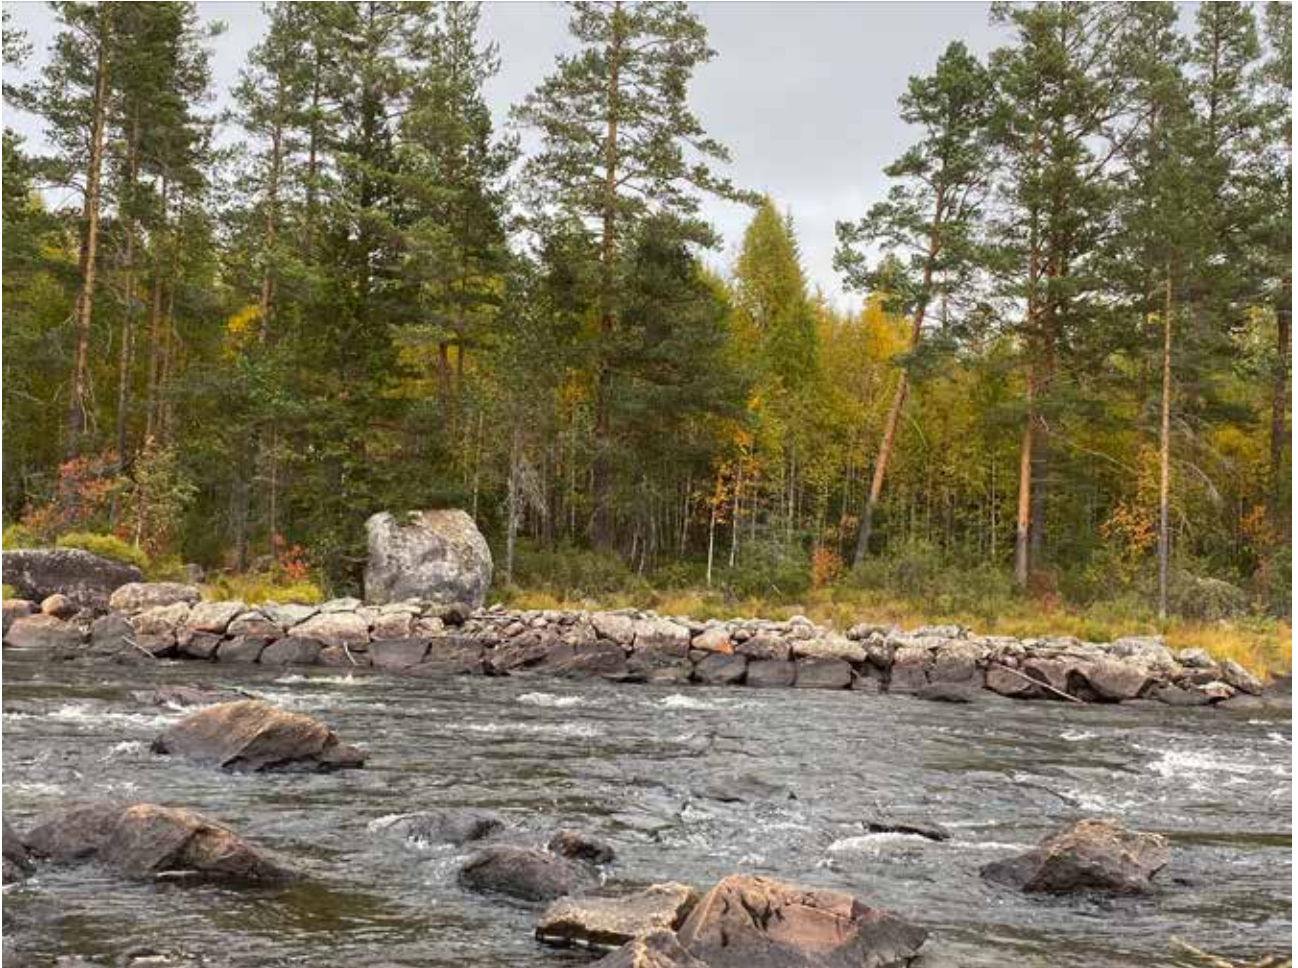
Lämning 21\_2, L2020:9520. Ledarm, bågformad, med synlig träkonstruktion, ca 30 m l (Ö-V), 4 m br och 1 m h. Vid fältbesöket var 1 stockvarv synligt. Uppbyggd av 0,1–1,2 m st stenar. Vällagd. Kulturvärde: Röd

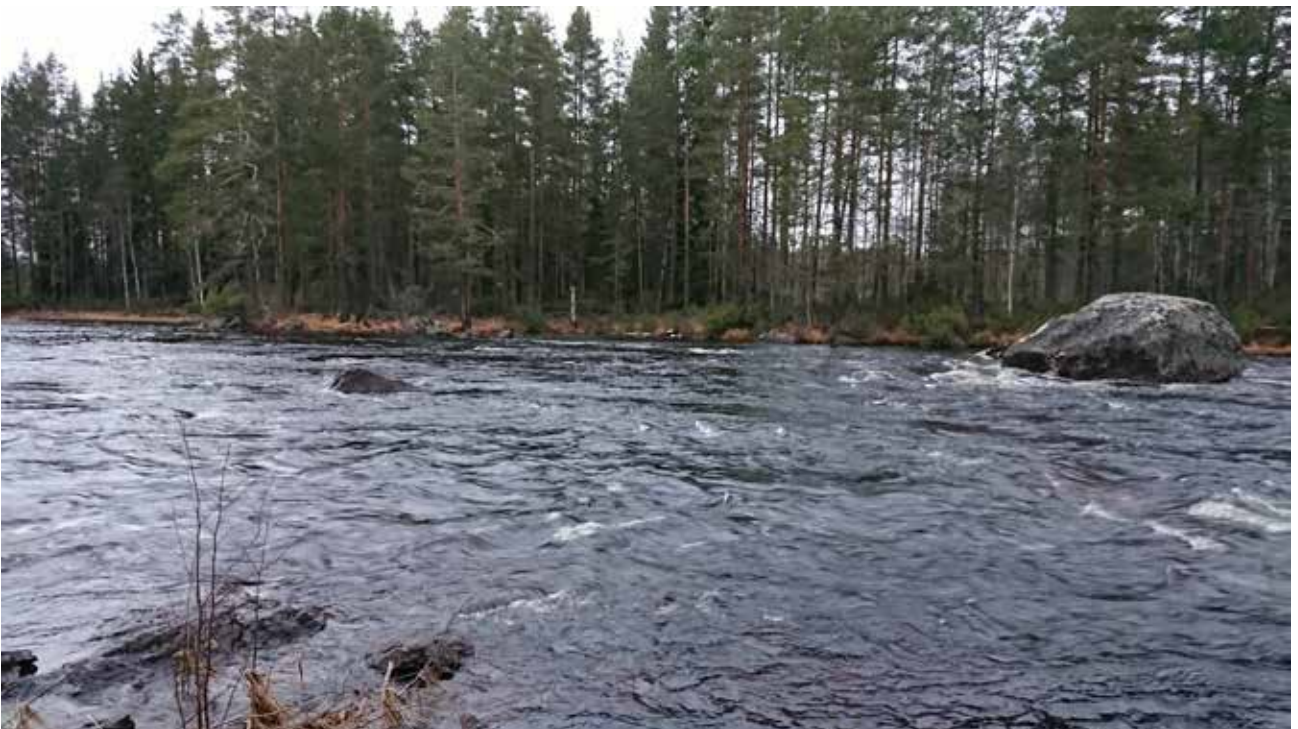
Lämning 21\_129, L2020:11248. Ledarm, utan synlig träkonstruktion, ca 30 m l (NV-SÖ), 2-3 m br och 0,5-0,7 m h av 0,4-0,7 m st stenar. Svårbedömd på grund av högt vattenstånd. Kulturvärde: Grön

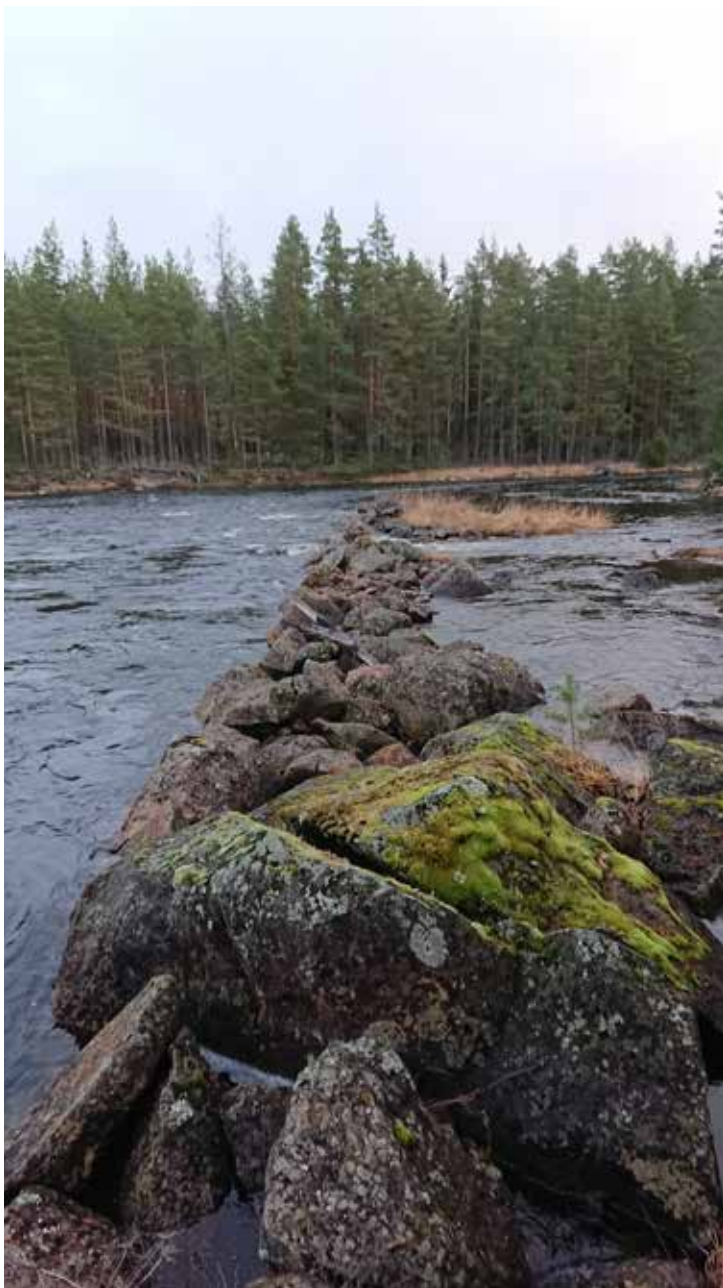
Lämning 22\_130, L2020:11249. Ledarm, utan synlig träkonstruktion, ca 45 m l (NÖ-SV), 2-4 m br och 0,6-1 h, av 0,4-0,8 m st stenar. Delvis raserad. Öppning i S delen. Kulturvärde: Gul

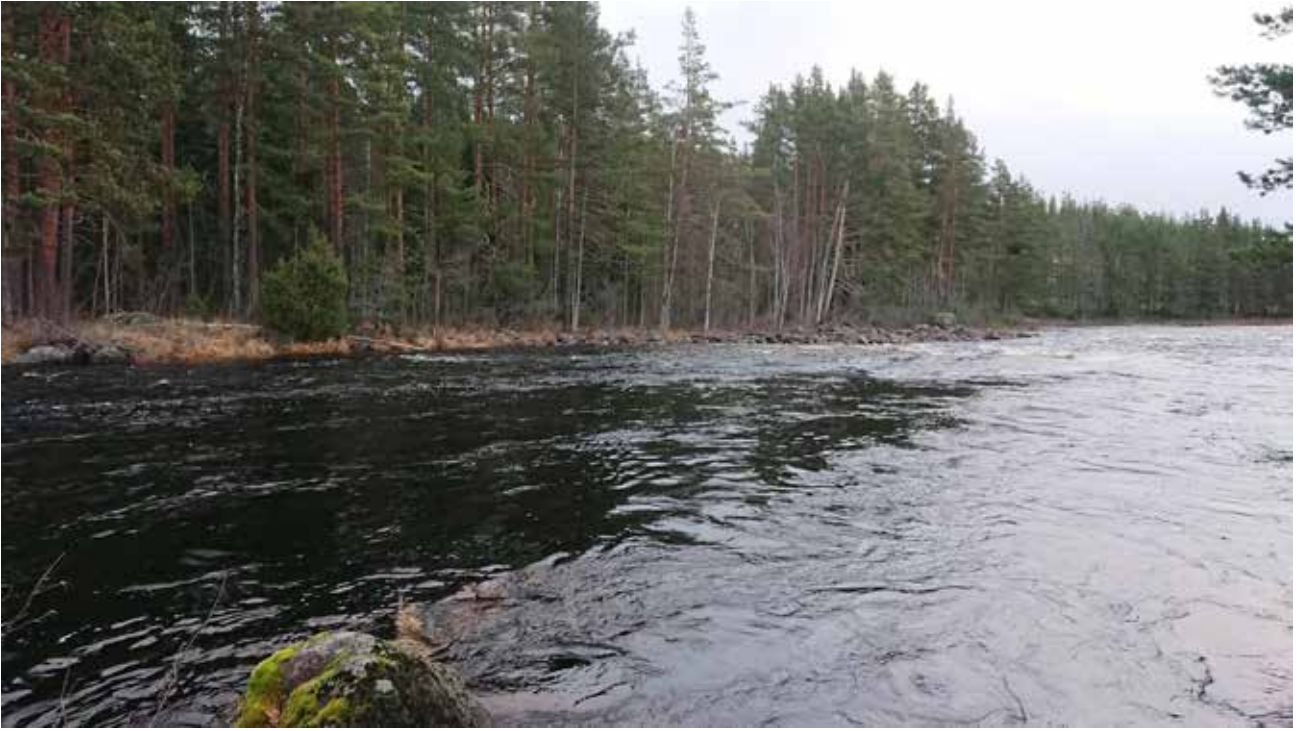
Lämning 22\_131, L2020:11250. Ledarm, utan synlig träkonstruktion, ca 40 m l (NV-SÖ), 2-4 m br och 0,6-1 m h, av 0,3-0,8 m st stenar. Kulturvärde: Grön

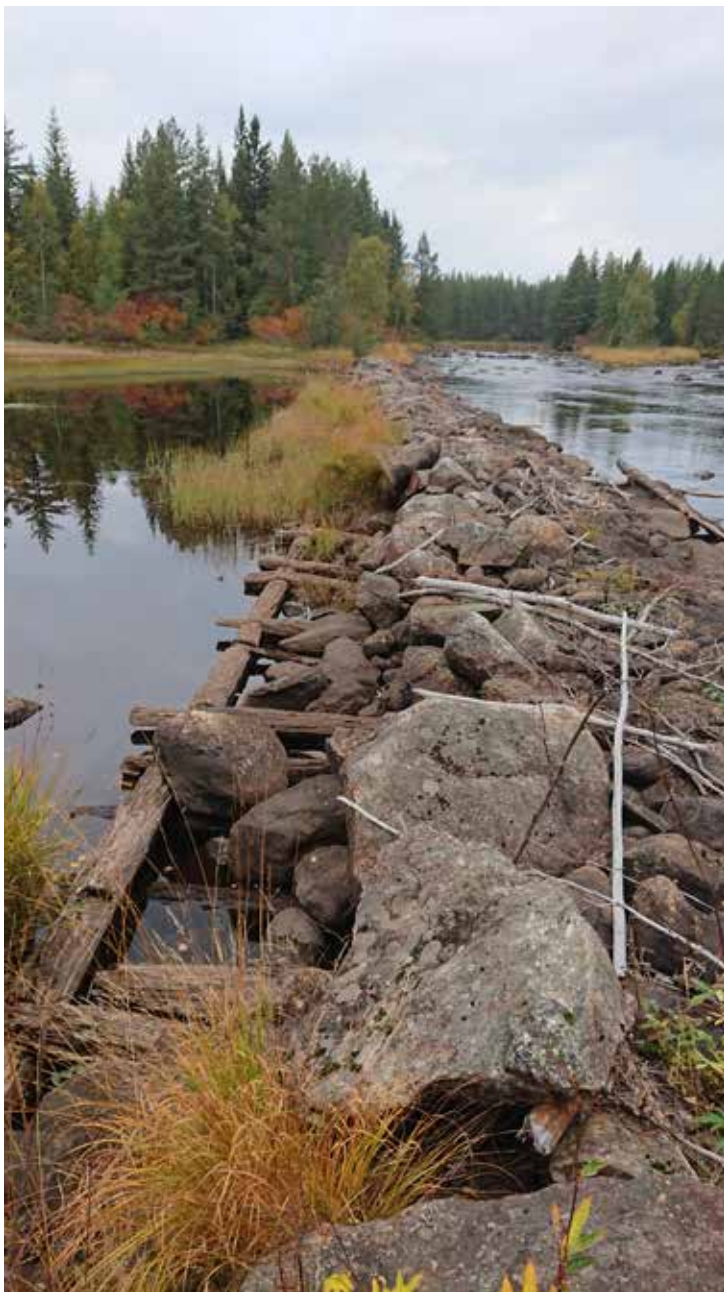
Lämning 23\_1, L2020:9521. Ledarm, med ställvis synlig träkonstruktion, ca 110 m (NNV-SSÖ), ca 4 m br och 0,5 m h. Vid fältbesöket var 1–2 stockvarv synliga. Uppbyggd av 0,1–0,8 m st stenar. Stänger av biflöde till V. Delvis beväxt med gräs och sly. Kulturvärde: Röd

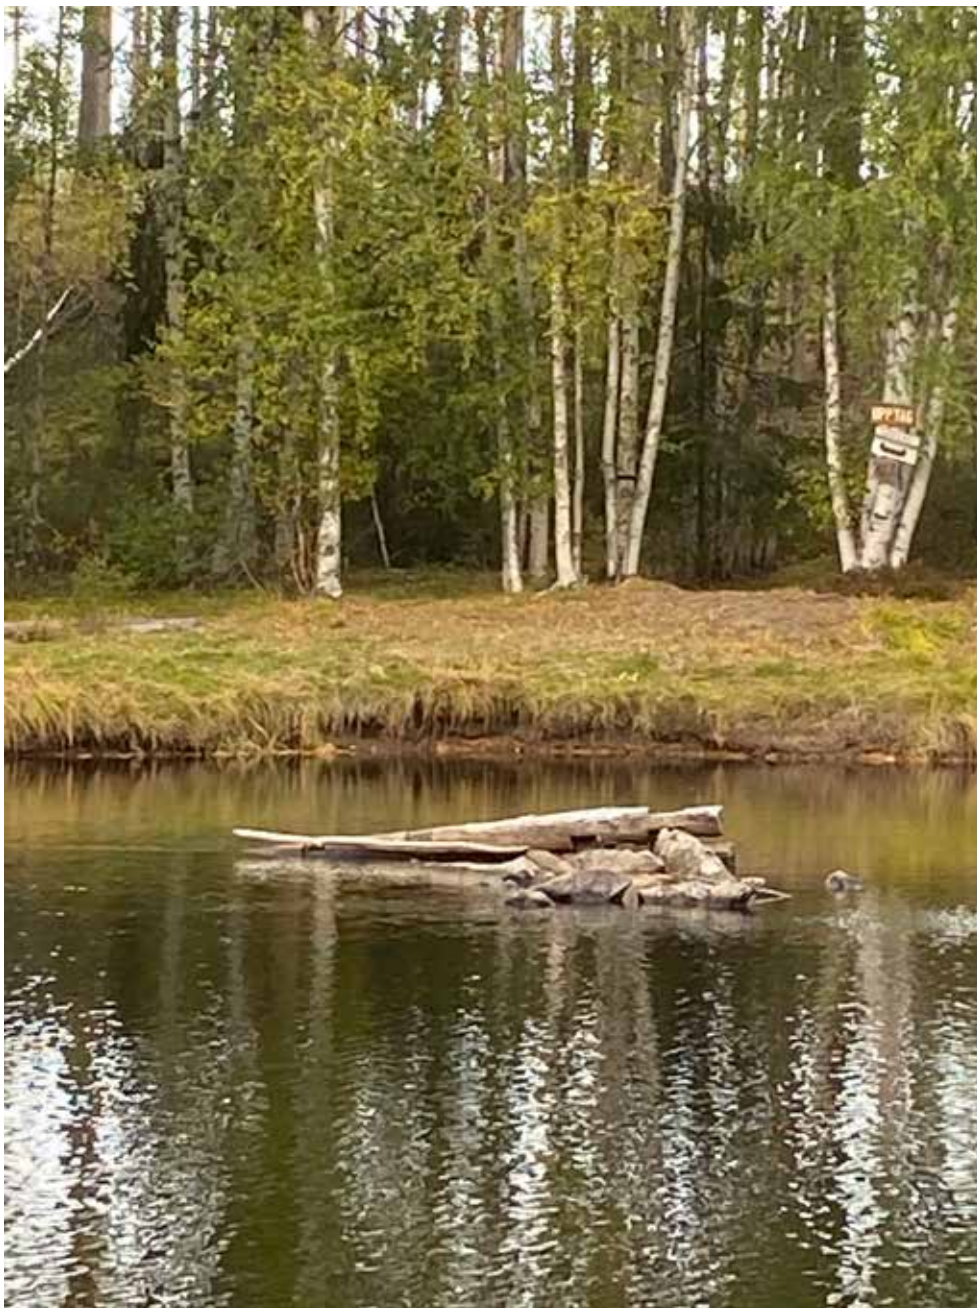
Lämning 24\_2, L2020:9523. Stenkista, går ej att avgränsa pga högt vattenstånd. Endast de övre stenarna synliga, ca 0,3–0,4 m st. Två stockvarv delvis synliga. Kistan ligger ca 5 m ut från den N strandkanten. Kulturvärde: Gul

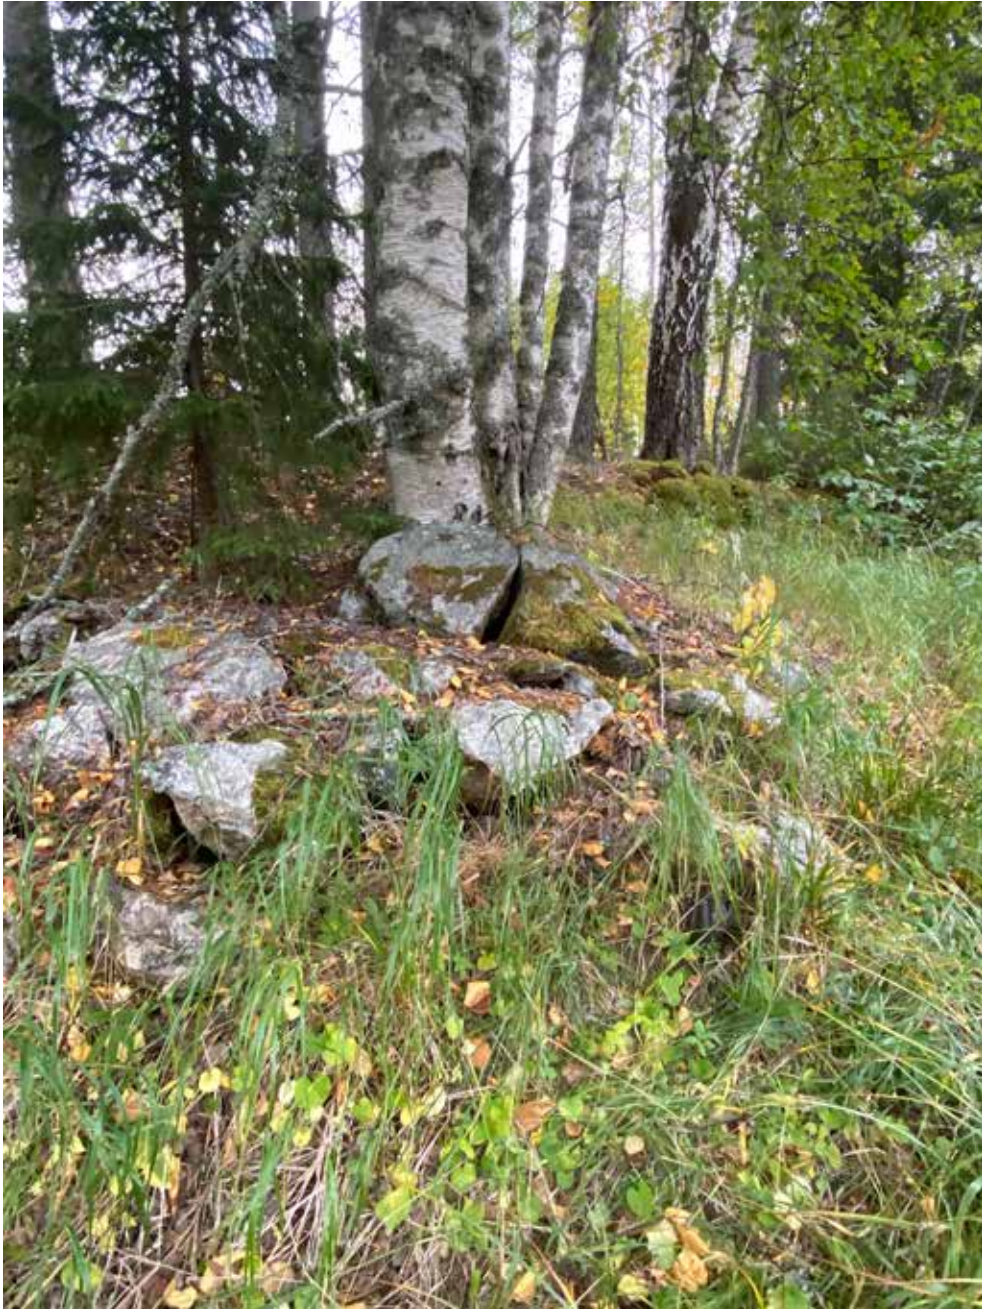
Lämning 24\_3, L2020:9524. Fundament, 3x3 m och 0,5 m h, av stenar 0,4–0,6 m st. I N kanten, mot vattnet, en rest stock, lodrätt, 0,3 m h med en järnbygel. I närområdet rikligt med virkesrester, delvis sågade. Kulturvärde: Gul

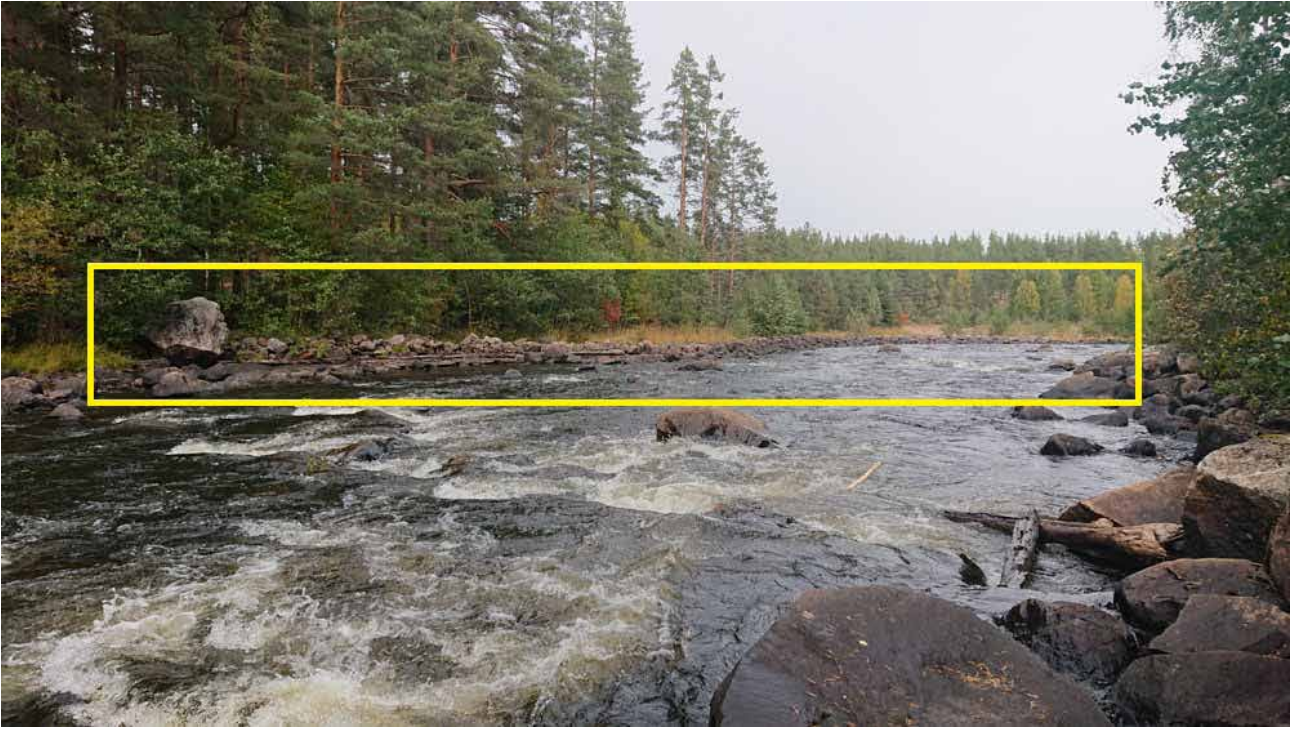
Lämning 24\_6, L2020:9528. Strandskoning, 12 m l (NÖ-SV), 2,5 m br och 0,5–0,8 m h, av 0,4–1 m st stenar. Kulturvärde: Grön

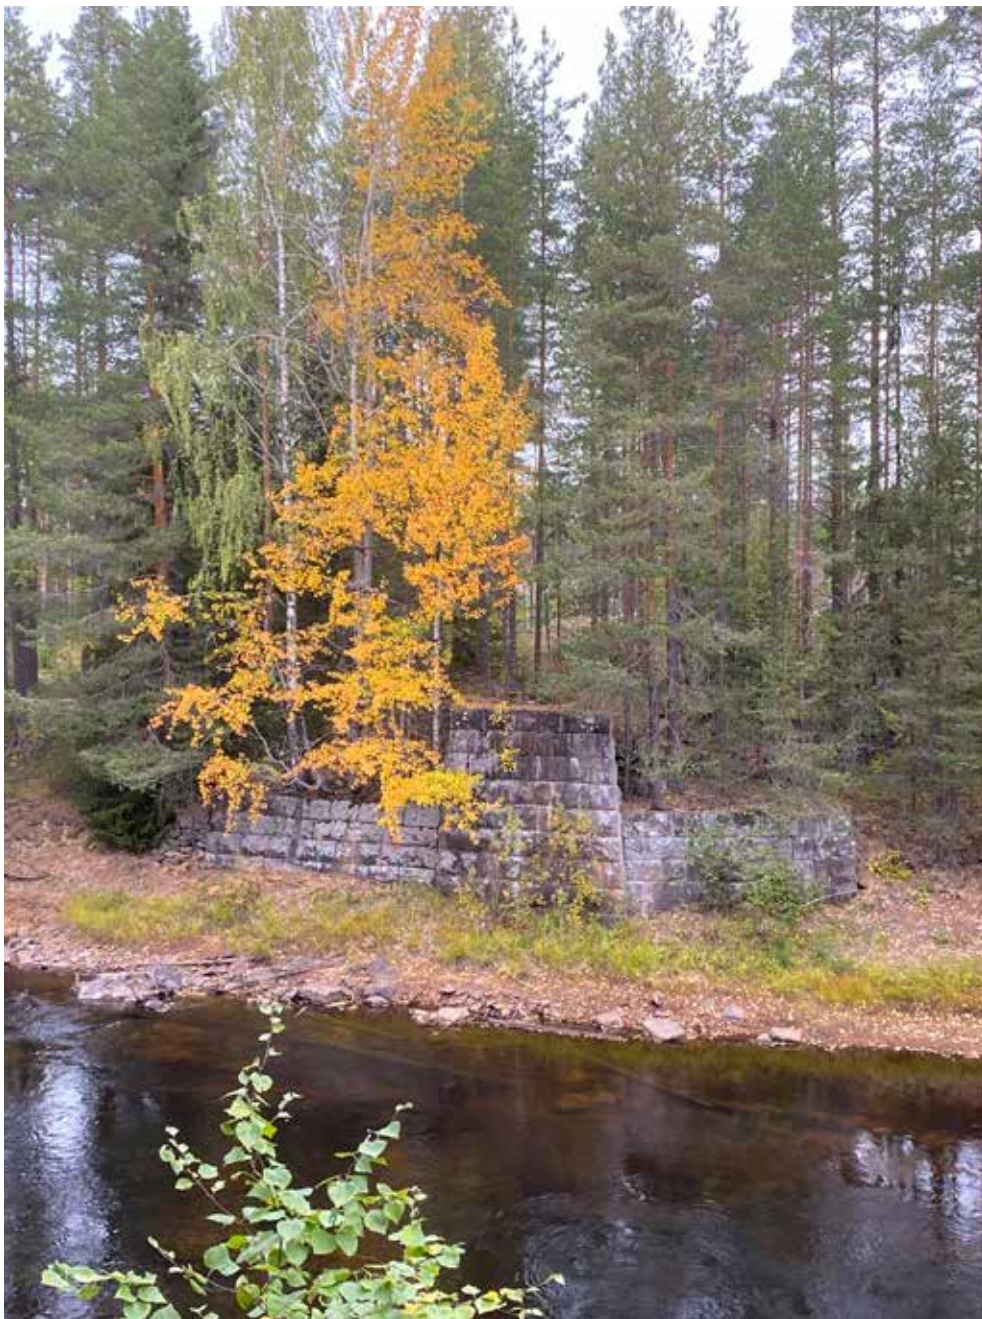
Lämning 24\_7, L2020:9529. Strandskoning, ställvis med synlig träkonstruktion, ca 150 m l (Ö-V), av 0,4–1 m st stenar. Vid fältbesöket var 2 stockvarv synliga. Kulturvärde: Gul

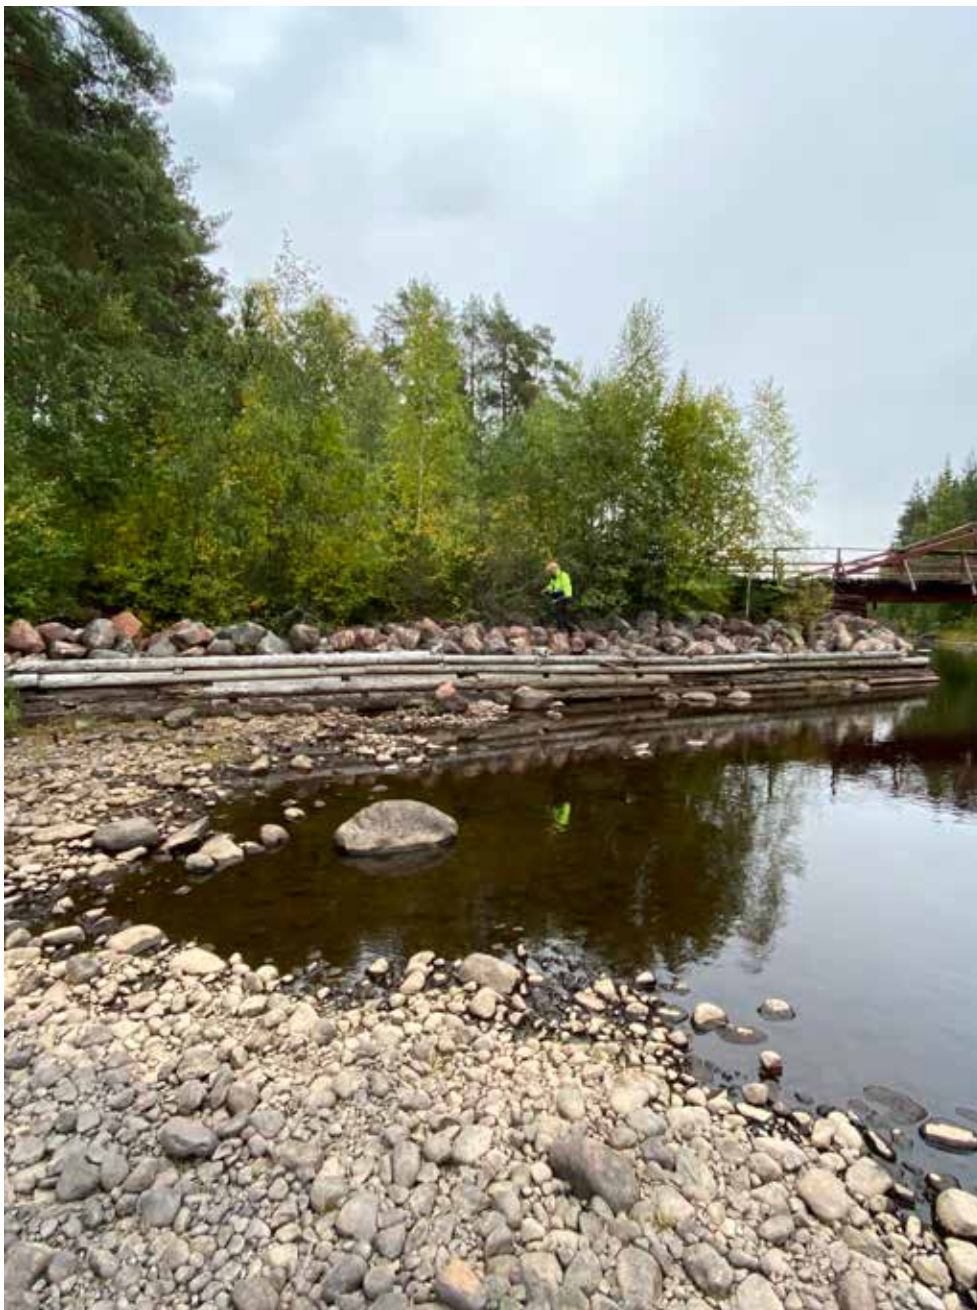
Lämning 24\_8, L2020:9530. Brofundament, ca 20 m br och 5–8 m h, av huggna stenblock, ca 2x0,7 m. På ömse sidor av älven och ansluter på båda sidor till äldre vägbank. Kulturvärde: Gul

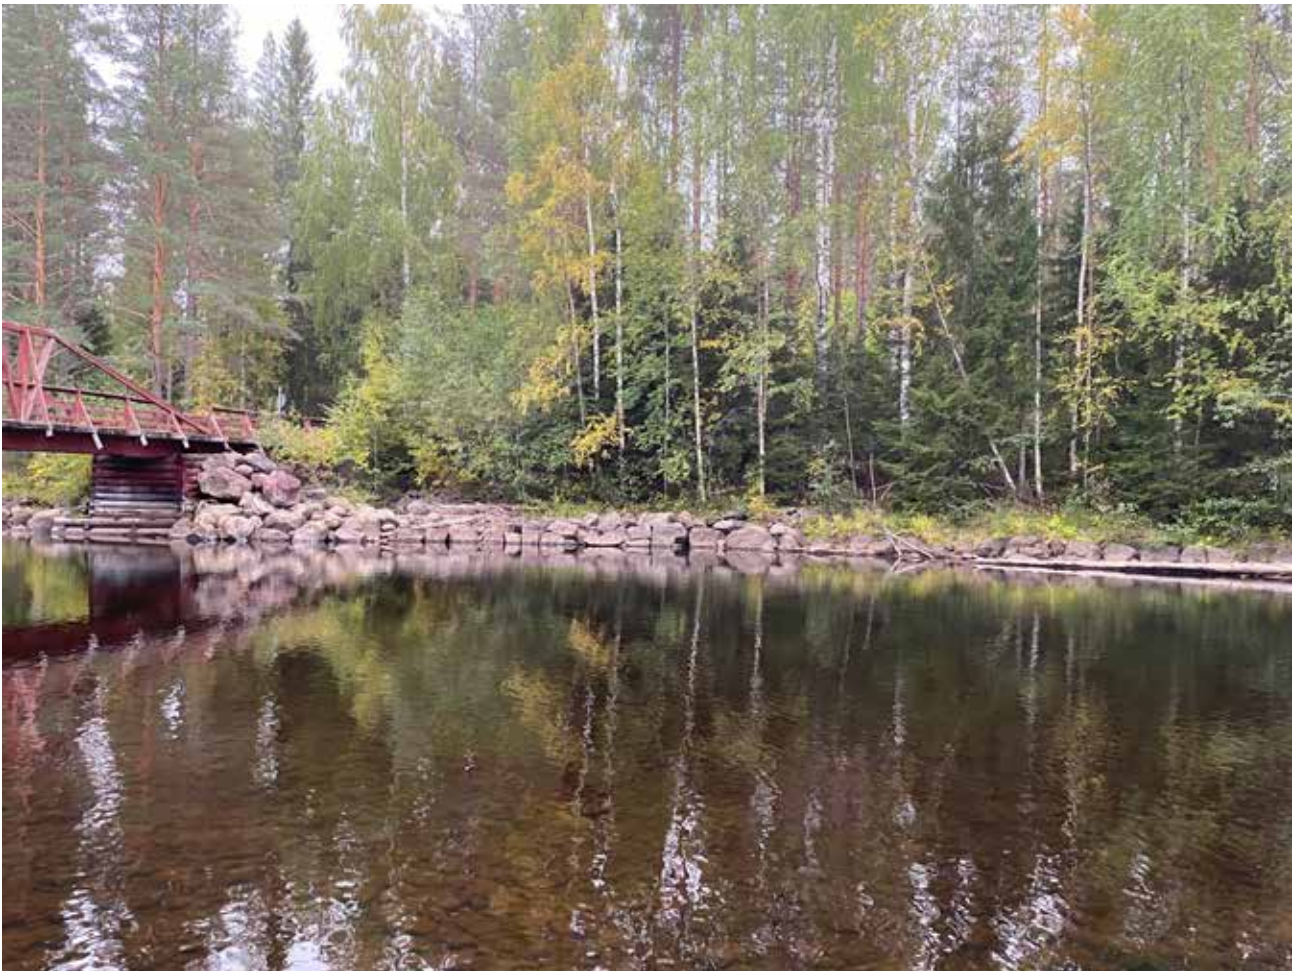
Lämning 24\_9, L2020:9531. Stenkista, med synlig träkonstruktion, ca 25 m (NNV-SSÖ), 2 m br och 1,5 m h. Vid fältbesöket var 4 stockvarv synliga. Uppbyggd av 0,2–0,8 m st stenar. Avslutas i brofundament. Kulturvärde: Röd

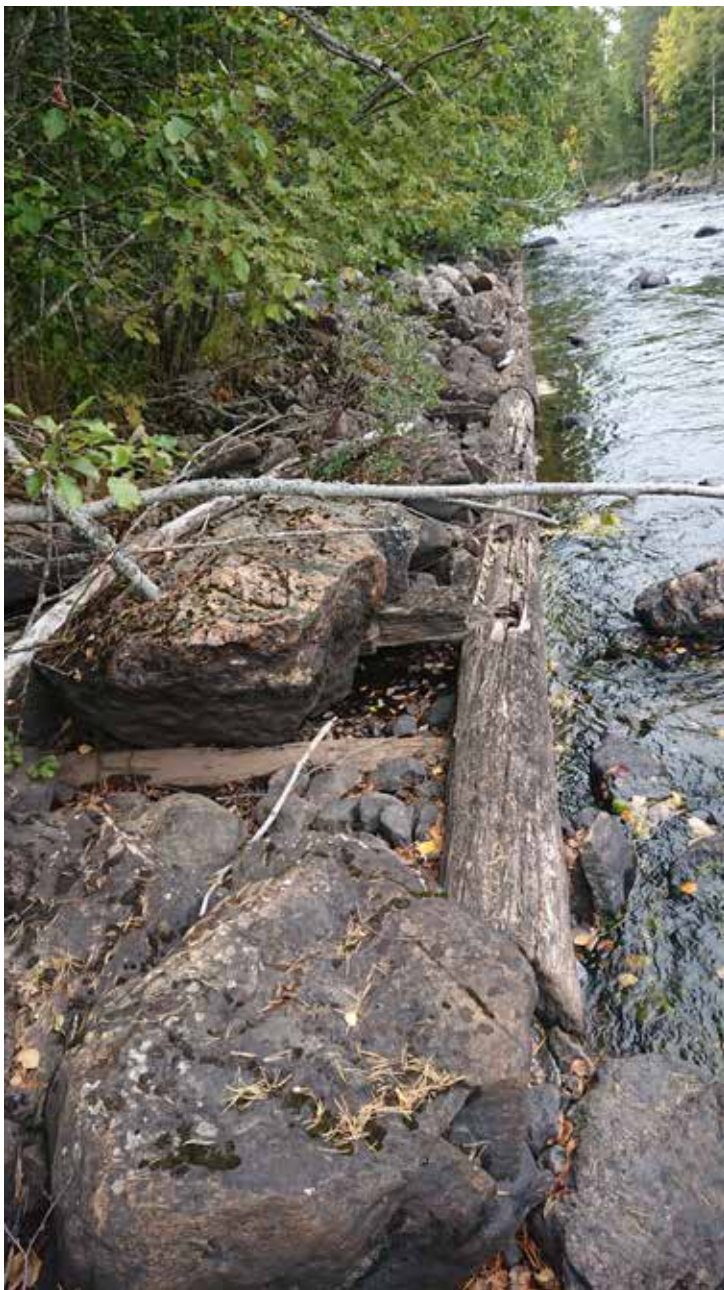
Lämning 24\_10, L2020:9532. Strandskoning, med synlig träkonstruktion, ca 100 m l (Ö-V), 2 m br och 1,2 m h. Vid fältbesöket 1–2 stockvarv synliga. Uppbyggd av 0,3–1 m st stenar. Kulturvärde: Röd

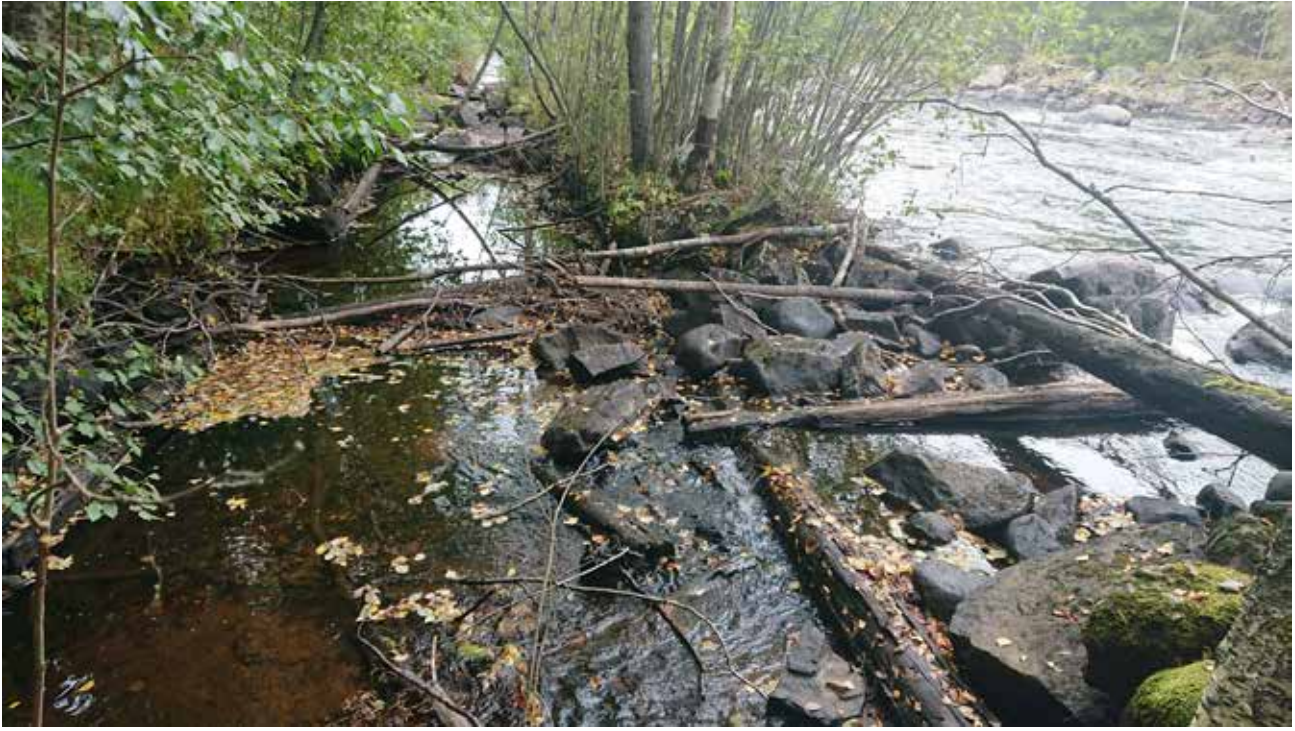
Lämning 26\_1, L2020:9533. Strandskoning, med synlig träkonstruktion, ca 60 m l (ÖNÖ-VSV), 3–3,5 m br och 0,2–0,3 m h. Vid fältbesöket var 1 stockvarv synligt. Uppbyggd av 0,1–0,5 m st stenar. Enstaka lövsly på lämningen. Kulturvärde: Röd

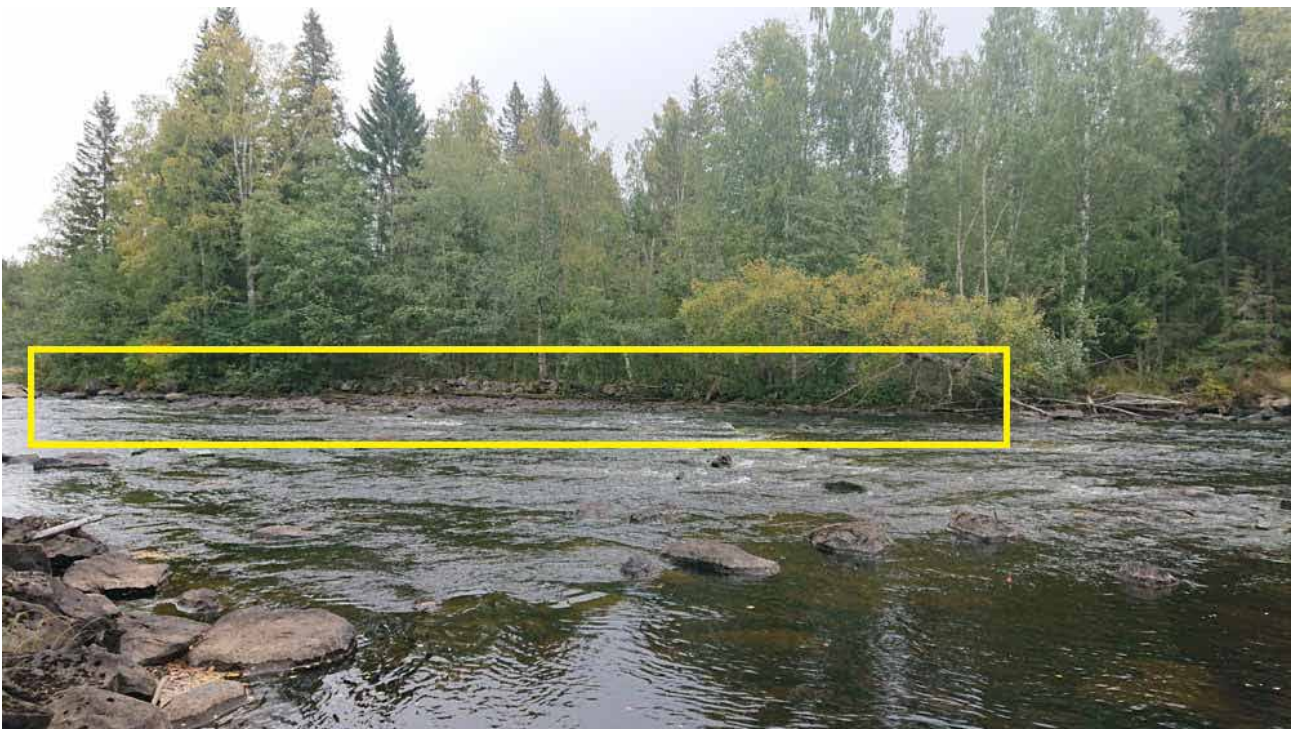
Lämning 26\_2, L2020:9534. Ledarm, med synlig träkonstruktion, 40 m l (NNÖ-SSV), 2,5–3 m br och 0,2–0,4 m h. Vid fältbesöket 1–2 stockvarv synliga. Uppbyggd av 0,2–0,5 m st stenar, även markfasta block ingår. Mellan ledarmen och stranden, flötningsränna ca 3 m br och 0,5 m dj, med timmerskoning i NÖ och SV delen. Ledarmen beväxt med sly. Kulturvärde: Röd
