Projektering av restaureringsåtgärder i vattendrag i Gävleborgs län

Nedre Mellanljusnan-Ängerån-Voxnan-Västerhocklan

På uppdrag av Länsstyrelsen Gävleborg 2016/2017

Rapport 2017: 2

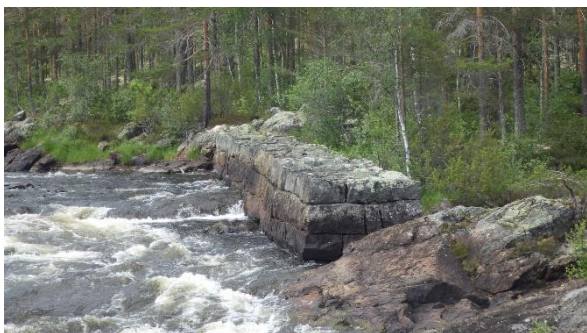
Välbehållen, murad kista i Voxnan/Hylströmmen: Bevaras.

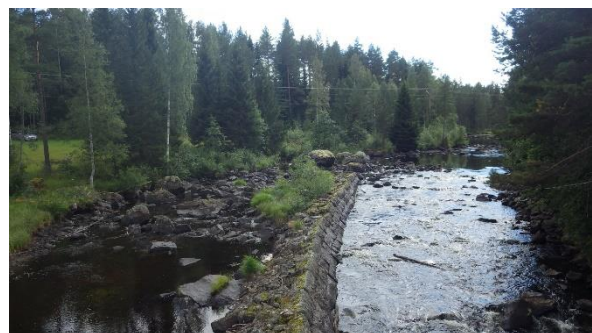
Murad stenkista i Ångerån, vid Ångra: Bevaras.

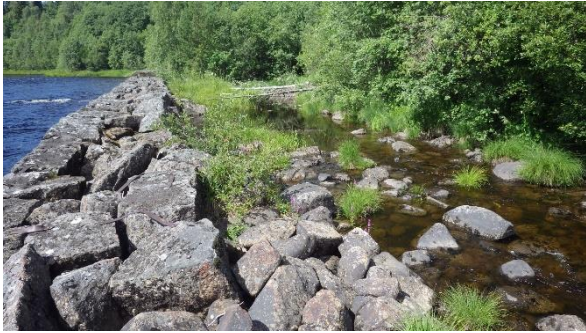
Murad stenlista i Ljusnan/Malmyrströmmen: Öppnas närmast land.

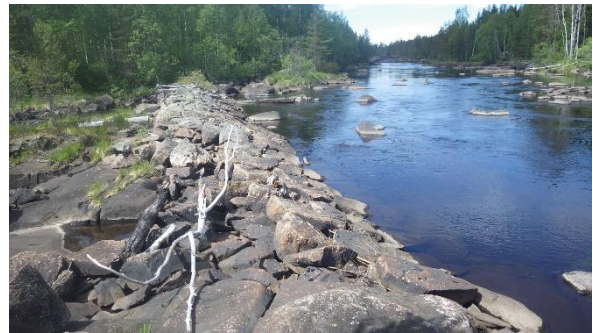
Murad stenlista i Voxnan/N om Björnbokojan (str. 7): Öppnas närmast land, men eftersom den har ett något "slarvigt" utförande helst helt.

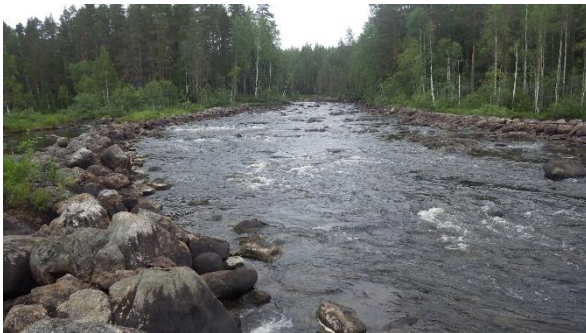
Avskärmande rensvallar i Voxnan/Hylströmmen (str. 20): Rivs fullständigt.

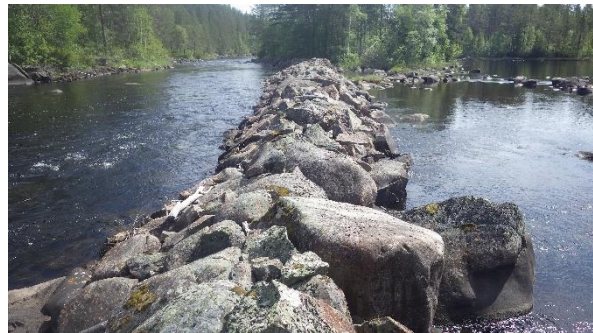
Avskärmande rensvall i Voxnan/N om Björnbokojan: Denna konstruktion som är en fortsättning av den i bilden ovan bör rivas helt.

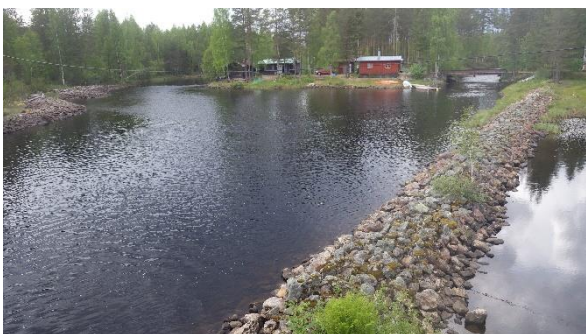
Avskärmande rensvall i Voxnan (str. 1), ovan landsväg Rullbo: Kan bevaras med tanke på redan artificiell miljö.

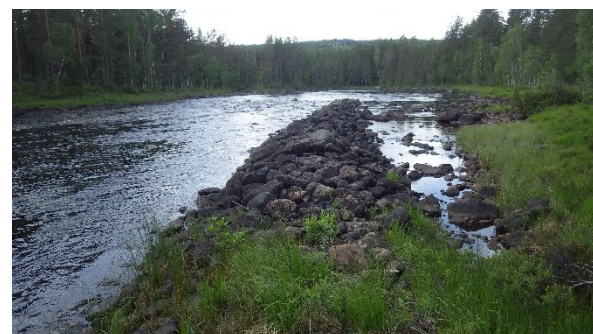
Avskärmande rensvall i Voxnan/V om Kvarnberg: När det gäller lämningar som dessa i mer otillgängliga miljöer bör en fullständig utrivning vara ett krav.

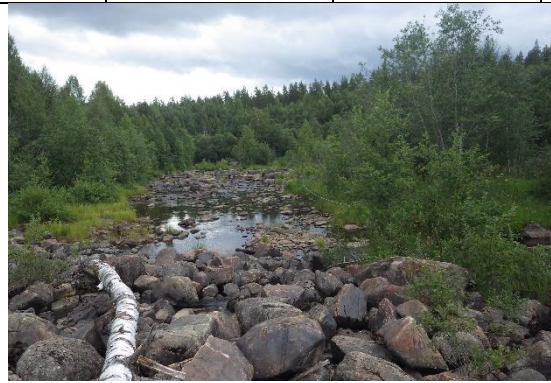
Del av det avsnörda kvillsystemet.

Åtgärdsförslag	Kostnadsberäkning (SEK. exkl. moms)					
Släpp in vatten i kvillområdet genom partiell utrivning av S ledarm. Restaurera älven konventionellt där behov finns, bl.a. bör det gå att få fram lekgrus i och nedströms kvillsystem. Eftersom riktigt grova block tycks saknas så bör detta tillföras i möjligaste mån.	Block	Lekgrus	Maskin	A.ledn.	Trailing	Summa
	600 m ³ x 400 = 240 000	-	200h x 1500 = 300 000	200 h x 750 = 150 000	10 000	700 000

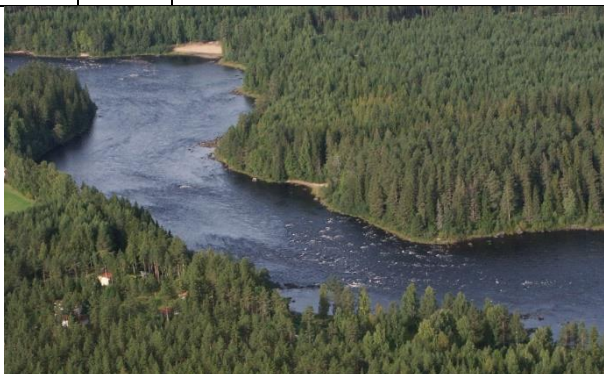
Flygbild över Morvallsströmmen (foto Mikael Hansson).

Start-slut	Längd	Beskrivning	Kulturvärden	Tillgänglighet	Prio
N6853391 E549995	1290 m	Kraftigt strömmande, med ett något lugnare parti mitt i sträckan. Biotopvård har tidigare genomförts i strömmens övre del. Bl.a. helt ny nacke. Det är tveksamt om det naturligt sett funnits några större mängder av grovblock och hållar i denna ström där inga sprängskador påträffades. Det mesta rensmaterialet finns i fyra strandnära vallar.	Låga, inga ledarmar eller dylikt.	God, 50 m från väg södra landet.	A. Bl.a. viktig för fiske, fiskecamp finns.
N6854173 E550879

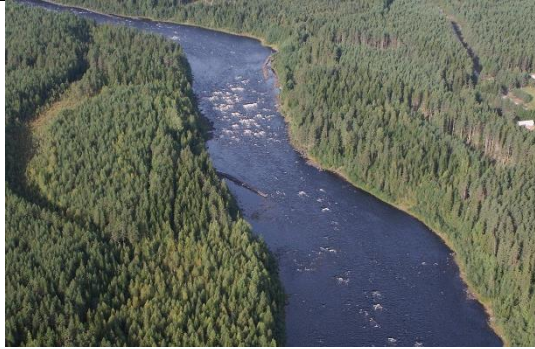
Flygbild, del av Malmyrströmmen (foto. M. Hansson)

Start-slut	Längd	Beskrivning	Kulturvärden	Tillgänglighet	Prio
N6854212 E551386	3170 m	Lång ström som i sin övre hälft är kraftigt påverkad medan biotopen är mer intakt längre ner där det sannolikt aldrig funnits några större strukturer att rensa bort. Fem ledarmar i olika skick finns längs strömmen som trots att viss biotopvård ska ha utförts ännu kantas av rensvallar på flera ställen.	Höga, i form av ledarmar.	Ganska bra, <50 m på flera platser men branter försvårar.	A Lång och viktig, både reproduktion och fiske.
N6854816 E553750

Åtgärdsförslag	Kostnadsberäkning (SEK. exkl. moms)					
Främst återställning vid övre delen där det finns relativt gott om grova block att arbeta med. Även avsänkning av indämda strandområden i samma område, samt öppning av ledarmar närmast strand. I de fall delar av dessa konstruktioner består av "löst stenmaterial" föreslås en fullständig utrivning. Skapa lekrområden av befintligt material nära strand.	Block	Lekgrus	Maskin	A.ledn.	Trailing	Summa
	-	-	200 h x 1 500 = 300 000	200 h x 750 = 150 000	10 000	460 000

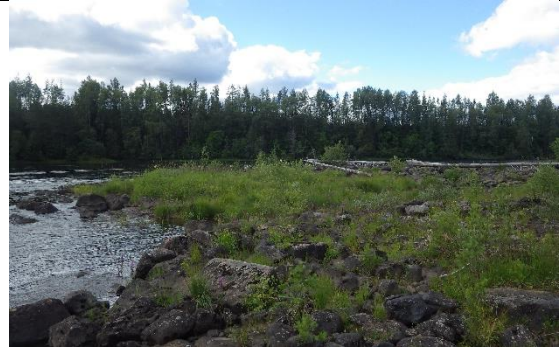
Torrlagd (trots MQ+) strandzon längst upp N stranden.

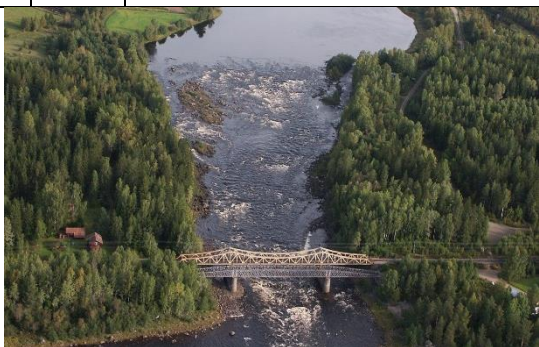
Flygbild av Edängeforsen (foto. Mikael Hansson)

Start-slut	Längd	Beskrivning	Kulturvärden	Tillgänglighet	Prio
N6851382 E560633	480 m	Delvis kraftigt forsande sträcka med två "öar" av bevarade biotoper långt upp, annars rensningspåverkad i olika grad. Låg förekomst av grova block och upplagd sten dock, har troligen sprängts. Två järnvägsbroar korsar älven längst ner.	Medel, två ledarmar varav en välbevarad längs N landet.	God, <30 m båda sidorna.	A Finns bra förbättrings potential.
N6850904 E560631

Åtgärdsförslag	Kostnadsberäkning (SEK. exkl. moms)					
Arbete med uppnensat material, uppfläkning av strandzoner samt åtgärder för att bryta kanaliserad karaktär i sidofårorna innanför öarna. Ev. led mer vatten mellan respektive strand och bropelare. Grova block tillförs forsen, samt lekgrus för lekrområden strandnära och i sidfåror. Bevåra den mindre stenkistan men riv ut den längre närmast land.	Block	Lekgrus	Maskin	A.ledn.	Trailing	Summa
	500 m ³ x 400 = 200 000	4 omr. x 60 000 = 240 000	160 h x 1 500 = 240 000	160 h x 750 = 120 000	10 000	810 000

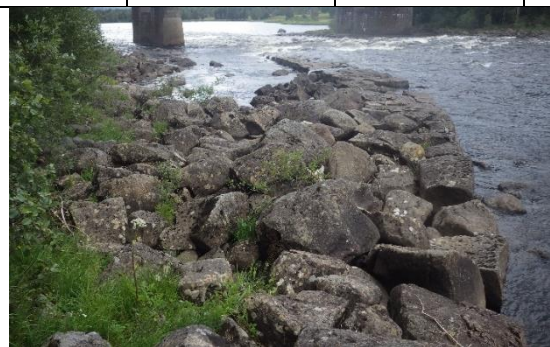
Längre ledarm med "löst material" närmast land.

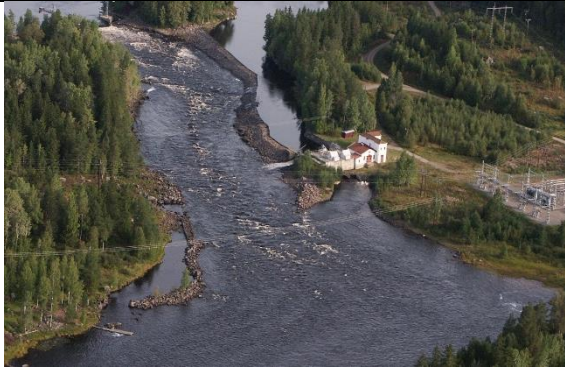
Flygbild av Edeforsen (foto. Mikael Hansson)

Start-slut	Längd	Beskrivning	Kulturvärden	Tillgänglighet	Prio
N6848953 E561639	490 m	Kortare fors kopplad till ett gammalt strömkraftverk. tillgången på rensmaterial hög längs västra landet, dels via strandupplägg men även i två ledarmar som isolerar forsens stränder. Sprängning troligen omfattande, därav ont om grova block i fåran.	Medel, stensättning och ihopnitat parti av ledare längst upp vid Ö stranden.	God <30 båda landen.	B. Bör helst återställas efter en utrivning.
N6848496 E561708

Åtgärdsförslag	Kostnadsberäkning (SEK. exkl. moms)					
	Block	Lekgrus	Maskin	A.ledn.	Trailing	Summa
Avveckling och utrivning bästa ekologiska lösningen men detta förslag efter dagens förutsättningar. Blockutläggning från västra stranden och från ett område längst ner mot den östra. Riv nedre stenarm helt men övre endast partiellt. Tillför block i älven, samt grus längs västra strandens nedre hälft. Luftledning kan dock utgöra hinder för helikopter.	900 m ³ x 400 = 360 000	3 omr. x 60 000 = 180 000	180 h x 1500 = 270 000	180 h x 750 = 135 000	10 000	955 000

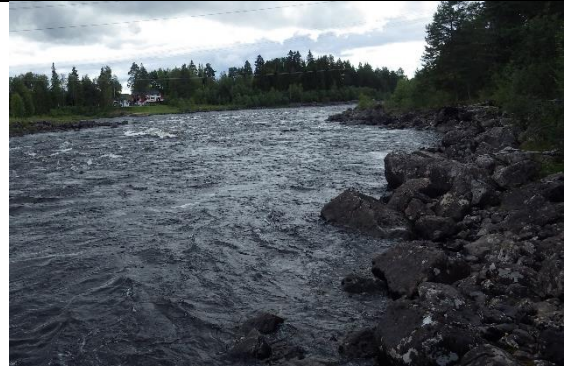
Rensmassor längs västra landet.

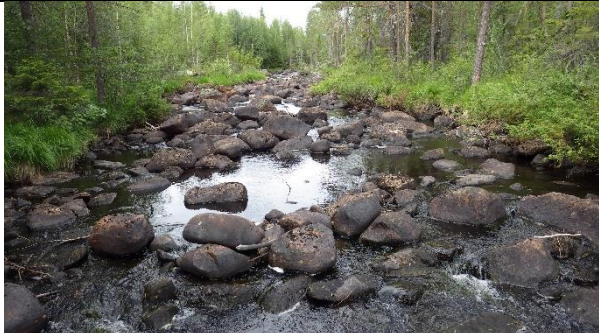
Den naturliga helt orensade fåran i början av sträckan.

Åtgärdsförslag	Kostnadsberäkning (SEK. exkl. moms)					
	Block	Lekgrus	Maskin	A.ledn.	Trailing	Summa
Förbättringspotentialen ligger i grävning och trädutläggning, samt att en större andel vatten leds in i den orensade sidofåran. Även om en del grus för anläggning a lekplatser kan eventuellt framkomma vid grävning, räknar vi med tillförsel av nytt.	-	3 omr. x 30 000 = 90 000	30 x 1 200 = 36 000	30 x 750 = 22 500	10 000	158 500

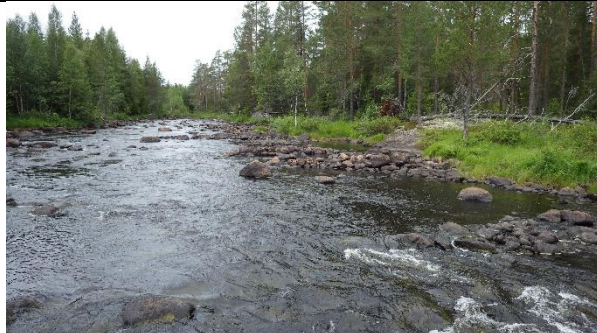
Start-slut	Längd	Beskrivning	Kulturvärden	Tillgänglighet	Prio
N6870105 E506563	260 m	En tidigare biotopvårdad ström som ser förhållandevis bra ut men några tydliga tröskelkonstruktioner stör något. Ån går i dubbla fåror till en början varav den högra är orensad. Tillgången på upprensat material är låg. Större block har aldrig funnits i någon högre grad.	Låga	Dålig, 200 m till skogsbilväg.	A. Kan bli utmärkt uppväxtområde.
N6870001 E506803

Biotopvårdad med några artificiella stenpirar till höger.

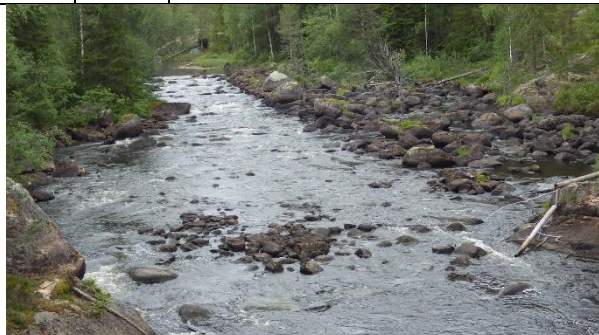
Start-slut	Längd	Beskrivning	Kulturvärden	Tillgänglighet	Prio
N6870013 E506871	90 m	Vid platsen för en utriven damm inleds en kraftigt rensad fors som snart övergår till ström. Till vänster om forsen finns ett orensat parti av ån som nästan är torrlagt. Förekomsten av upplagt material är sparsam, grövre block har aldrig funnits.	Låg. Endast en diffus dammrest.	Dålig, 100 m till skogsbilväg.	A. Hög förbättringspotential.
N6870028 E506952

Översiktbild med rensning till vänster och orört parti höger.

Åtgärdsförslag	Kostnadsberäkning (SEK. exkl. moms)					
	Block	Lekgrus	Maskin	A.ledn.	Trailing	Summa
Åtgärda påverkad del konventionellt och bevara det orensade partiet, samtidigt som det tillses att detta vattenfylls. Finare material kan fås fram i nedre delen, men vi räknar ändå med tillförsel av lekgrus i sträckan.	-	1 omr. x 30 000 = 30 000	16 h x 1 200 = 19 200	16 h x 750 = 12 000	10 000	71 200

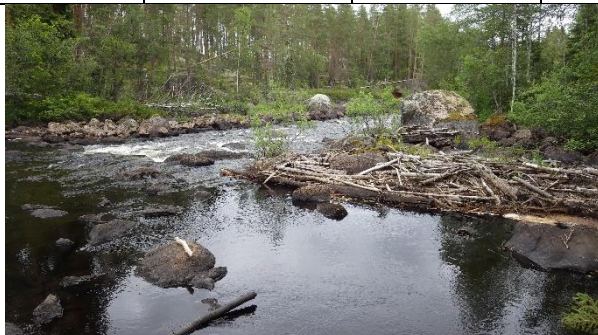
Utriven damm i början av stäcken.

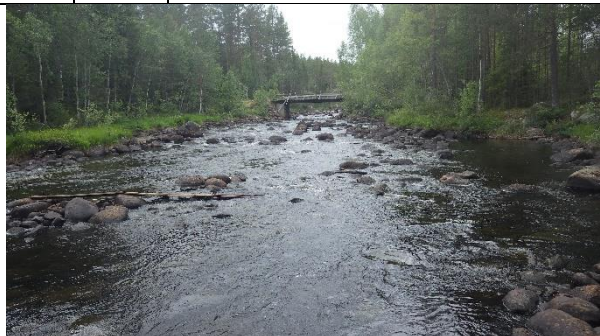
Start-slut	Längd	Beskrivning	Kulturvärden	Tillgänglighet	Prio
N 6870072 E 507078	350 m	Korsad av vägbro, blockig något forsande i översta delen, senare strömmande över släta, småsteniga bottenar. Mycket sparsamt med rensmaterial, riktigt grova block har aldrig funnits. Sträckan är biotopad i anslutning till bron.	Låga.	God <10 m, korsande väg.	A. Mycket hög potential, lek/uppv.
N 6870059 E 507403

Biotopvårdat område nedan bilbron.

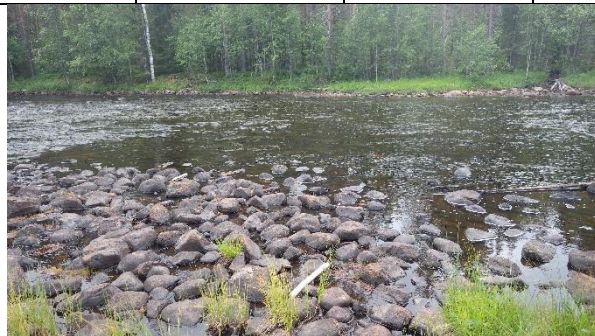
Strukturlöst område av strömmen längre ner.

Åtgärdsförslag	Kostnadsberäkning (SEK. exkl. moms)					
	Block	Lekgrus	Maskin	A.ledn.	Trailing	Summa
Viktig uppgift att luckra utslätade bottenar, finare material kommer att framkomma. Se till att strömsätta hela vattendragsbredden, inkl. små sidogrenar. Anlägg lekområden med befintligt/framkommet material där det är lämpligt. Tillför även block som dock inte ska vara alltför stora. Material finns att tillgå på hygge NV om bilbron.	200 m ³ x 400 = 80 000	-	40 h x 1 200 = 48 000	40 h x 750 = 30 000	10 000	168 000

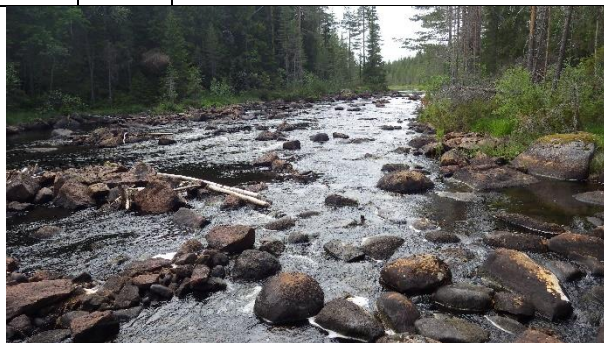
Start-slut	Längd	Beskrivning	Kulturvärden	Tillgänglighet	Prio
N6869830 E508320	80 m	Kortare rensad ström med tydliga sprängskador. Trots föregående restaurering finns många synliga skjut med vassa kanter. Finare material på bottenarna förekommer mycket sparsamt, liksom rensningsmaterial på land.	Låga	God <30 m från väg.	A. Lättillg. med förb. Potential.
N6869830 E508400

Biotopvårdad sträcka med ensartat bottensubstrat.

Åtgärdsförslag	Kostnadsberäkning (SEK. exkl. moms)					
	Block	Lekgrus	Maskin	A.ledn.	Trailing	Summa
Restaurera strömmen konventionellt och försök att dölja det sprängda materialet under ytan. Ersätt sprängskador med utkörda block. Tillför även lekgrus i sträckans övre del.	150 m ³ x 400 = 60 000	2 omr. x 30 000 = 60 000	30 h x 1 200 = 36 000	30 h x 750 = 22 500	10 000	188 500

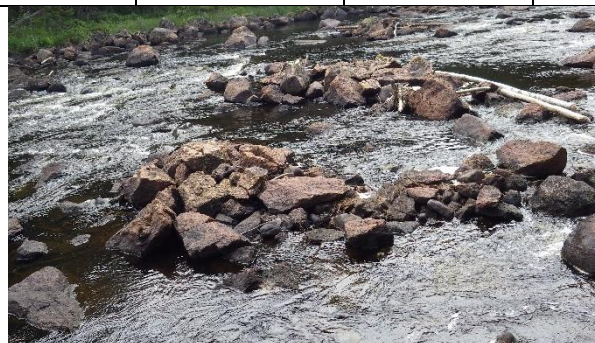
Synliga skärvor från sönderskjutet material.

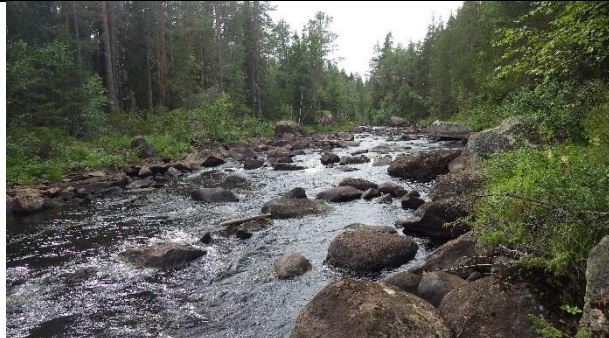
Start-slut	Längd	Beskrivning	Kulturvärden	Tillgänglighet	Prio
N6869810 E508499	130	Ström/forssträcka som har restaurerats bättre än vanligt i Ängerån. En del grova block finns fortfarande kvar men ligger oftast nära land. En del synliga sprängskador finns fortfarande men lite rensningsmaterial på land. Ån är gropig och bitvis djup vilket försvårar kompletterande biotopvård.	Låga	Mindre bra p.g. av brant terräng. Dock endast 30 m från väg.	B. Bottenförhållanden mm.
N6869776 E508672

Relativt bra restaurerad sträcka av Ängerån.

Åtgärdsförslag	Kostnadsberäkning (SEK. exkl. moms)					
	Block	Lekgrus	Maskin	A.ledn.	Trailing	Summa
Konventionell biotopvård där fokus bör ligga på att få ut en större andel av de grova blocken i strömmen. Det är även angeläget att tillföra träd/död ved.	-	-	30 h x 1 200 = 36 000	30 h x 750 = 22 500	10 000	68 500

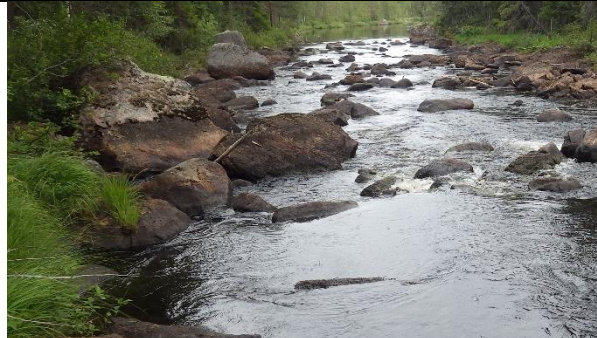
De största blocken ligger dock företrädesvis strandnära.

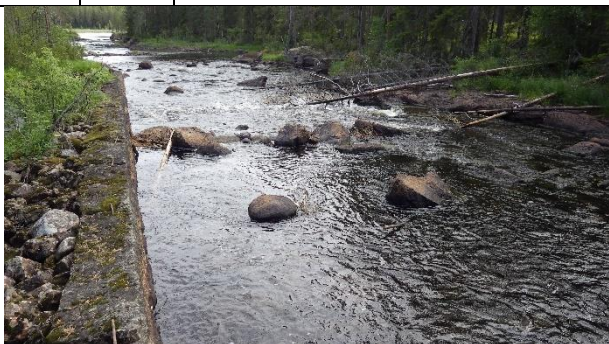
Start-slut	Längd	Beskrivning	Kulturvärden	Tillgänglighet	Prio
N6869615 E508928	710 m	Två längre strömmar som åtskiljs av en hölja. Sträckan som har biotopvårdats innehåller både blockiga, starkt strömmande partier och grundare, svagströmmande sekvenser över småstenigare substrat. Viss sprängning utförd i början, samt i slutet där det finns en relativt välbevarad stenkista.	Medel. På grund av stenkista.	Relativt bra, <40 m från väg.	A. Bra lek- och utloppsområden kan tillskapas.
N6869043 E509248

Sträckans nedre del med stenkista till vänster.

Åtgärdsförslag	Kostnadsberäkning (SEK. exkl. moms)					
	Block	Lekgrus	Maskin	A.ledn.	Trailing	Summa
Konventionell biotopvård längs hela sträckan med fokus på bottenluckring och att skapa lek/uppväxtområden. Block (inte alltför stora) kan tillföras i sprängskadade delar, medan tillräckligt med lekgrus bedöms framkomma under arbetet. Spara stenkistan, men öppna en stenvall för att få in vatten i en sidofåra därovan.	200 m ³ x 400 = 80 000	-	70 h x 1 200 = 85 200	70 h x 750 = 52 500	10 000	227 700

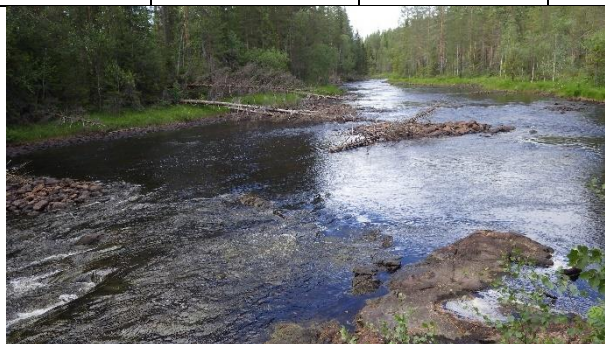
Svagströmmande sekvens över småsteniga bottenar.

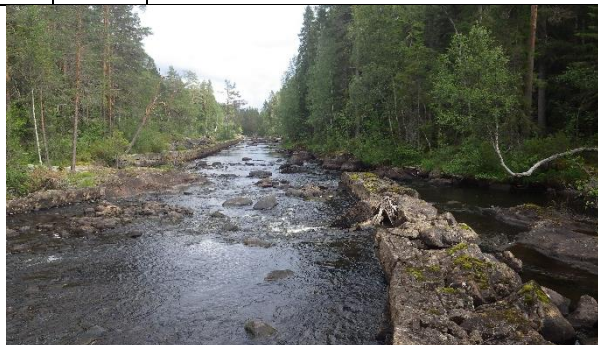
Start-slut	Längd	Beskrivning	Kulturvärden	Tillgänglighet	Prio
N6868380 E511032	3 490 m	Mycket lång och hållrik sträcka med forsar, fall och djupa höljor. Ett flertal dammrester och många stenkistor och ledarmar. Därav stora sprängskador i ån som dock till viss del biotopats. Bl. a. längst ner där det vid sidan av huvudfåran finns flera orörda sidofåror som är mycket fina.	Höga, ett flertal stenkistor i olika skick mm. Flottdamm längst upp.	God längst upp <20 m till vägbro. Sämre längre upp.	B. Kultur, men även svårt p. g. av åns karaktär.
N6867754 E514212

Söndersprängd ström med ledkistor på sidorna.

Åtgärdsförslag	Kostnadsberäkning (SEK. exkl. moms)					
	Block	Lekgrus	Maskin	A.ledn.	Trailing	Summa
Mycket svåråtgärdat och även farligt bland hållar och forsar. Eventuellt kan biotopvård få stå tillbaka p. g. av kultur också? Annars bör fokus ligga på att öppna upp- och få in mer vatten i sidofåror. En återställning kräver dessutom tillförsel av stora mängder av block och lekgrus på många platser.	800 m ³ x 400 = 320 000	4 omr. x 30 000 = 120 000	250 h x 1 200 = 300 000	250 h x 750 = 187 500	2 st. x 10 000 20 000	947 500

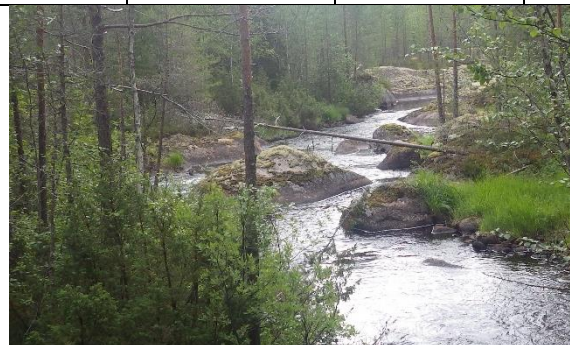
Orensad sidofåra symboliserar Ängeråns ursprungskaraktär.

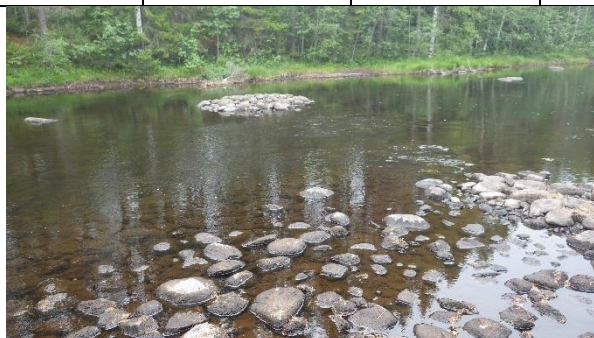
Start-slut	Längd	Beskrivning	Kulturvärden	Tillgänglighet	Prio
N6867754 E514212	780 m	Ringlande, svagströmmande sträcka med några svagt rensade och sprängskadade nackar, däremellan djupare områden. Bottensubstratet domineras av små rundade stenar, även om grövre material förekommer i strömnackarna. Förekomsten av upplagt material är mycket låg.	Låga	God, <10 m. Korsande väg som längre ner går parallellt, nära ån.	A. Hög potential trots låg skadenivå.
N6867673 E514871

Åbotten som är i behov av uppluckring.

Åtgärdsförslag	Kostnadsberäkning (SEK. exkl. moms)					
	Block	Lekgrus	Maskin	A.ledn.	Trailing	Summa
Åtgärda konventionellt med fokus på att skapa variation, samt att få fram lekgrus. Tillförsel av externa block olika storlekar skulle bli ett stort lyft för vattenbiotopen, samtidigt som tillgängligheten är bra. Åtgärden görs som kompensation för de svåråtgärdade skadorna som finns i uppströmsliggande sträcka.	200 400 80 000	-	80 h x 1 200 = 96 000	80 h x 750 = 60 000	10 000	246 000

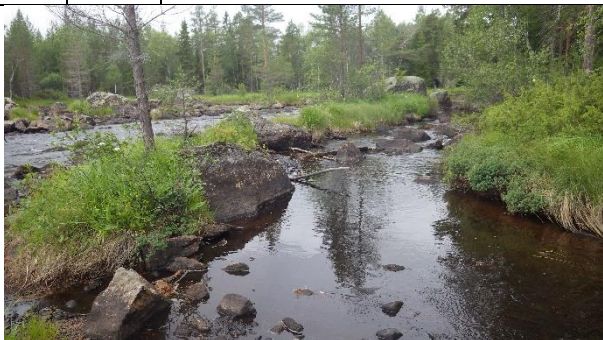
Start-slut	Längd	Beskrivning	Kulturvärden	Tillgänglighet	Prio
N6867543 E514969	110 m	Kort restaurerad ström som har både rensade och orensade partier. Sprängning har utförts men det finns ändå naturligt material kvar på botten. Murket virke från utriven damm, flotträna eller liknande ligger upplagt på land.	Låga, då resterna av anläggning ligger på land.	Dålig, 150 m från väg.	A. Ökad produktionsyta mm.
N6867503 E515055

Höger strandzon som isoleras av en gräsbevuxt rensvall.

Åtgärdsförslag	Kostnadsberäkning (SEK. exkl. moms)					
	Block	Lekgrus	Maskin	A.ledn.	Trailing	Summa
Restaurera sträckan konventionellt, för att bl.a. tillse att hela åbredden vattenfylls, och strömsätts. Det finns bra förutsättningar att skarpa lekplatser med befintligt grus, vilket främs finns i sträckan slut. Kompensera sprängskador med externa block, vilka eventuellt kan insamlas i omgivande terräng.	50 m ³ x 400 = 20 000	-	30 h x 1 200 = 36 000	30 h x 750 = 22 500	10 000	88 500

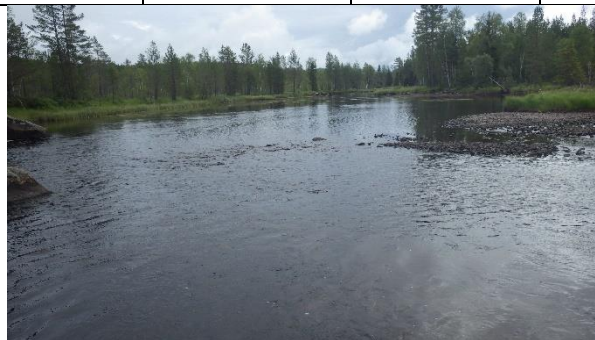
Nedspolat grus där sträckan slutar i ett selområde.

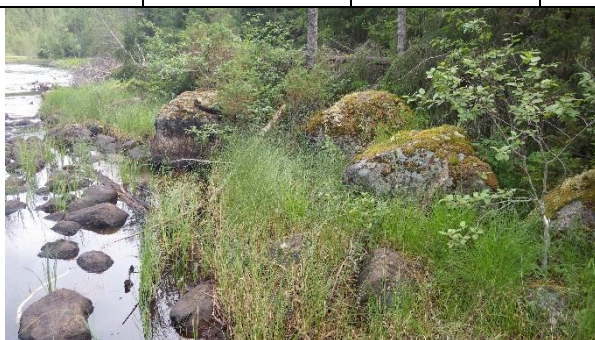
Start-slut	Längd	Beskrivning	Kulturvärden	Tillgänglighet	Prio
N6865705 E517310	50	Kort rensad ström där sprängning inte tycks ha förekommit. Det mesta rensmaterialet, även en del grova block finns längs den södra kanten där ån till stora delar är torrlagd. Strömmens botten är påfallande släta och strukturlösa, men med ett naturligt rundat material.	Låga.	Mindre bra, ca 50 m från skogsbilväg.	A. Bra föruts. för återställning.
N6865729 E517359

Grova block upprensade på land.

Åtgärdsförslag	Kostnadsberäkning (SEK. exkl. moms)					
	Block	Lekgrus	Maskin	A.ledn.	Trailing	Summa
Restaurera hela sträckan med befintligt material. Se bl.a. till att vattenfylla hela åbredden samt att lägga ut de grova blocken i strömmen. Går bra att skapa både lek/uppväxtområden och ståndplatser för större fisk.	-	-	16 h x 1 200 = 19 200	16 h x 750 = 12 000	10 000	41 200

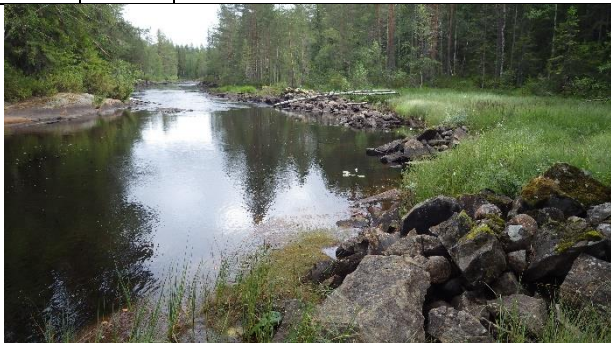
Start-slut	Längd	Beskrivning	Kulturvärden	Tillgänglighet	Prio
N6865566 E517949	350 m	Delvis tvådelad ström med stora sprängskador, både hällar och block tycks ha skjutits. Blandad förekomst av urrensat material där det mesta består av sprängsten. Endast enstaka större block finns kvar.	Medel, finns murkna rester av en trolig flotträna.	Dålig, 250 m från väg, dessutom i djup ravin.	B. Dålig tillgänglighet och potential.
N6865528 E518256

Djupt parti av ån som kantas av sprängsten.

Åtgärdsförslag	Kostnadsberäkning (SEK. exkl. moms)					
	Block	Lekgrus	Maskin	A.ledn.	Trailing	Summa
Åtgärda så gott det går med konventionell metodik. Satsa på att sänka allt sprängmaterial i djupare områden. Orealistiskt att tillföra externa block. Lekgrus hör knappast hemma i ån, förutom i liten sidofåra. Djupa partier av sträckan kommer att försvåra en restaurering ytterligare.	-	-	50 h x 1 200 = 60 000	50 h x 750 = 37 500	10 000	107 500

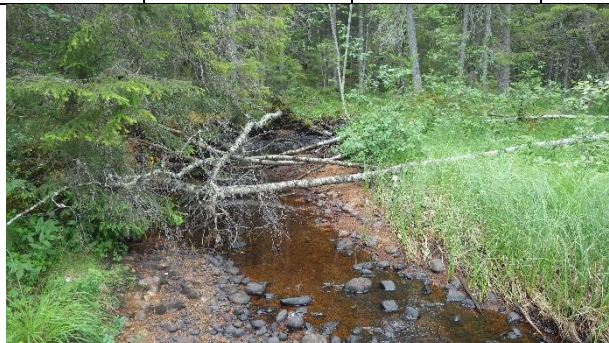
Naturligt substrat i en mindre sidofåra/strandzon.

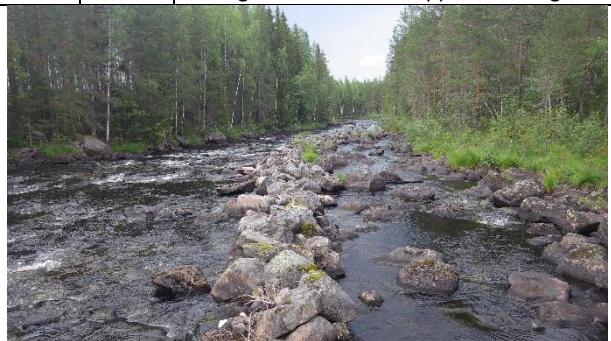
Start-slut	Längd	Beskrivning	Kulturvärden	Tillgänglighet	Prio
N6865755 E520419	2050	Lång, bitvis restaurerad sträcka med en hel del forsar och fall i hållrik miljö. Sprängskador finns i anslutning till ett flertal dammrester och stenkistor i ån. Områden med större delen naturliga substrat finns dock. T.ex. längst upp nedströms en flottningsdamm vid Sillertjärnen, och i form av en längre ström med grus och småsten uppströms Ängra.	Hög. Stenkistor i varierat skick i sträckans övre hälft.	Mindre bra, 100 m till väg.	A. Bra variation skapas.
N6866697 E521619

Lång rensningsvall som avdelar ån.

Åtgärdsförslag	Kostnadsberäkning (SEK. exkl. moms)					
	Block	Lekgrus	Maskin	A.ledn.	Trailing	Summa
Restaurera hela sträckan konventionellt där det är möjligt. Släpp in vatten bakom välbevarade stenkistor och riv ut vissa andra. Grova block (stor maskin krävs) kan bitvis nås från strandbrynet, ej realistiskt att köra fram från annan plats. Den längre sten/grussträckan uppströms Ängra bör bottenluckras och tillföras träd. Externt grus krävs längre upp.	-	5 omr. x 30 000 = 150 000	160 h x 1 500 = 240 000	160 h x 750 = 120 000	10 000	520 000

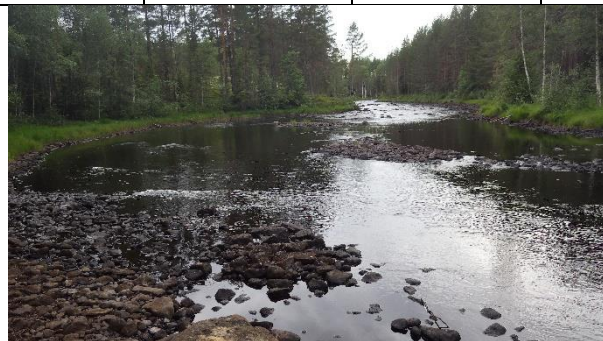
Småstenig ström, helt utan ved, uppströms Ängra.

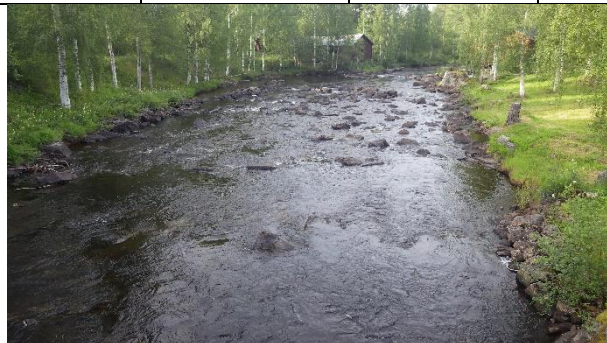
Start-slut	Längd	Beskrivning	Kulturvärden	Tillgänglighet	Prio
N6867100 E521790	330 m	Ängeråns avslutande ström ut i Ljusnan går bitvis förbi tomtmark i byn Ängra. Ån är i stort sett strömmande hela vägen i en fåra som har biotopvårdats. Ont om upplagt rensningsmaterial liksom större block i ån.	Medel. Finns en ledarm som avdelar ån längst upp.	God <10 m. Två broar korsar ån.	A. Bra tillgänglighet, närhet Ljusnan.
N6867375 E521915

Biotopvårdad, men fortfarande strukturlös ström vid Ängra.

Åtgärdsförslag	Kostnadsberäkning (SEK. exkl. moms)					
	Block	Lekgrus	Maskin	A.ledn.	Trailing	Summa
Gå igenom hela sträckan konventionellt, med bl.a bearbetning av strandområden. Den största verkan fås dock genom tillförsel av grövre block och lekgrus. Stenkistan i bilden ovan behålls, samtidigt som kompenserande grovblock tillförs i den norra (höger i samma bild) strömfåran.	200 m ³ x 400 = 80 000	4 omr. x 30 000 120 000	60 h x 1 500 = 90 000	60 h x 750 = 45 000	10 000	345 000

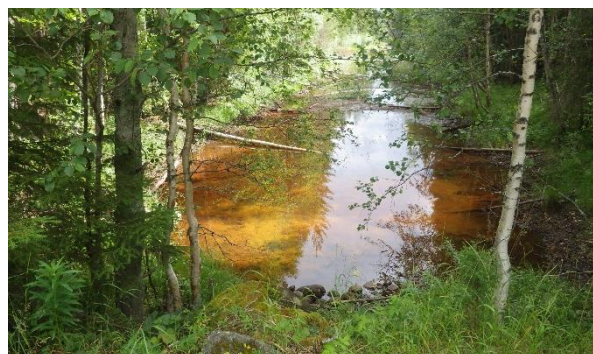
Sidofåran nedströms väg där botten bör höjas för att möjliggöra fiskvandring, samt vattnet behöver strömsättas för att undkomma järnutfällning.

Baserat på att det kommer att finnas en nivåskillnad på ca 0,3 m mellan vattennivån i passagen och nedströms vattenyta så är det en sträcka på 15 m som behöver tas i anspråk för vattenhöjande åtgärder. Denna höjning kan enkelt åstadkommas genom att man fyller upp den befintliga botten med massor av block, sten och grus, i en utformning som möjliggör fiskvandring av alla förekommande fiskarter. Dock så kommer det att krävas förhållandevis stora mängder av material eftersom åfåran är så pass bred som 7 m. Positivt är att befintligt material finns i nära anslutning till platsen där det ligger stora mängder av natursten och grus som troligen härstammar från vägbygget.

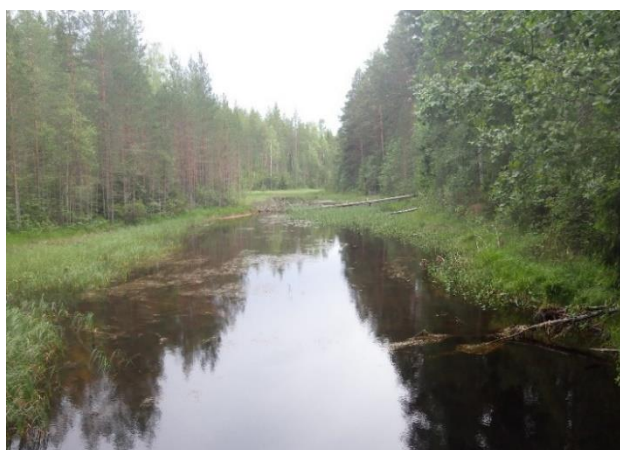
Åsträckan direkt uppströms Törnådammen.

Eftersom Törnådammen i dagsläget inte fyller någon funktion så är en utrivning det självklara valet. Helst ska hela konstruktionen inklusive betongfundamenten avlägsnas till förmån för en helt naturlig fiskväg. I åtgärden ingår också en betydlig avsänkning av dammvallen i syfte att skapa en naturlig strandsvämzon på åtminstone en sida. För att motverka en avsänkning av den ovanliggande åsträckan med risk för att påverka sjöytan i Ängratörn, så måste åbotten vid dammen byggas upp till ett naturligt stryk i lämplig höjd.

För denna byggnation är det mycket möjligt att en del material från dammvallen kan återanvändas men sannolikt måste även en del block, sten och grus i blandade fraktioner inhandlas och körs fram till platsen. Positivt är att tillgängligheten är god då en mindre grusväg löper ca 15 m väster om dammen.

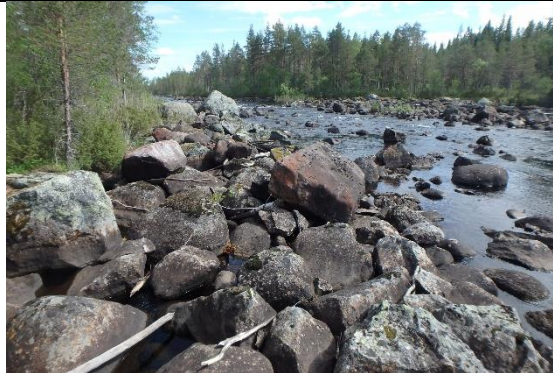
Start-slut	Längd	Beskrivning	Kulturvärden	Tillgänglighet	Prio
N6850632 E491485	1 810 m	Delvis, men mestadels svagt restaurerad sträcka mellan Mjösjön och Rullbosjön. Två utrivna dammar längst upp. Varierade strömförhållanden med dominans av strömmande.	Medel. Tre ledarmar längst ner varav en bör rivas.	Förhållandevis bra, korsande väg och parallellväg < 50 m.	A. Bra förbättrings potential.
N6849687 E493000		Forsar och lugna, djupa sekvenser svårpasserade för grävmaskin finns. Dåligt med grus och lekområden.

Restaurerad men kraftig rensning kvarstår.

Åtgärdsförslag	Kostnadsberäkning (SEK. exkl. moms)					
	Block	Lekgrus	Maskin	Arb.led.	Trailing	Summa
Restaurera alla strömmande sekvenser konventionellt, genom med fokus på att återta Voxnans strandzoner. Tillför externa grova block där sprängning föekommit, finns en del att nå i skogen på vissa platser. Anlägg även 5 stora lekområden i anslutning till grunda strömmar längs sträckan.	300 m ³ x 400 = 120 000	5 omr. x 60 000 = 300 000	300 h x 1 500 = 450 000	300 h x 750 = 225 000	10 000	1 105 000

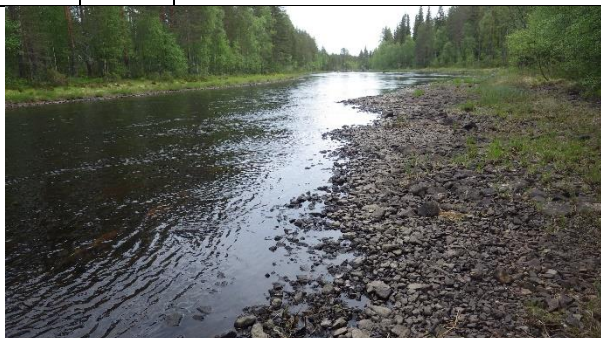
Start-slut	Längd	Beskrivning	Kulturvärden	Tillgänglighet	Prio
N6845899 E495531	610	Ström med främst grus och småsten i botten. Det mesta rens materialet ligger i en stenvall som i sträckans slutdel avskärmar en orensad, fin sidofåra.	Medel, en kista med löst material i slutet.	Relativt bra. < 50 m till väg men brant terräng.	A Kan bli utmärkt lek- och uppväxtmiljö.
N6845435 E496061

Grusig och småstenig botten som behöver luckras upp.

Åtgärdsförslag	Kostnadsberäkning (SEK. exkl. moms)					
Luckra upp bottenarna för att skapa lek- och uppväxtmiljöer. Riv stenvallen för att öppna sidofåran, samt flytta materialet uppströms. Även träd/ved behöver tillföras.	Block	Lekgrus	Maskin	Arb.led.	Trailing	Summa
	-	-	60 h x 1 500 = 90 000	60 h x 750 = 45 000	10 000	145 000

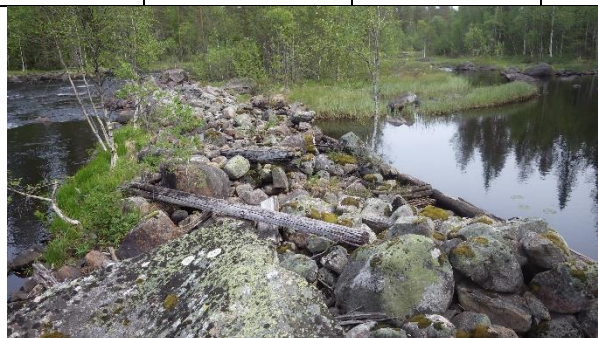
Avskärmande kista med löst material.

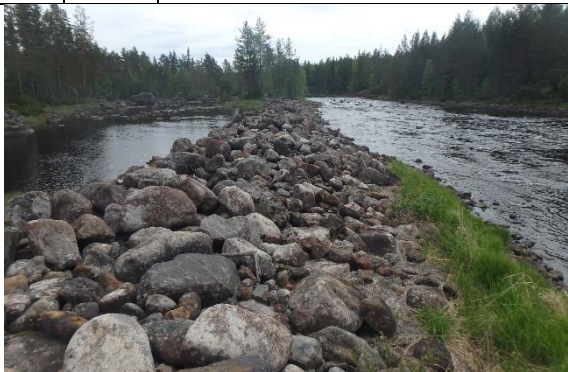
Start-slut	Längd	Beskrivning	Kulturvärden	Tillgänglighet	Prio
N6845097 E496318	2940 m	Lång sträcka med flera strömmar som avbryts av selliknande miljöer på flera platser. Även kortare sekvenser med forsande vatten. Svagt biotopad vid Kontoret och Värmlandsströmmen. Stor rensvall isolerar halva älvbredden nedan Kontoret. Flera avsnörningar finns längs sträckan.	Medel, endast rensvallar dock.	God, korsande väg bl.a. <10 m.	A "Kontoret", särskilt prioriterat.
N6842824 E498140

Stor avskärmande rensvall nedströms Kontoret.

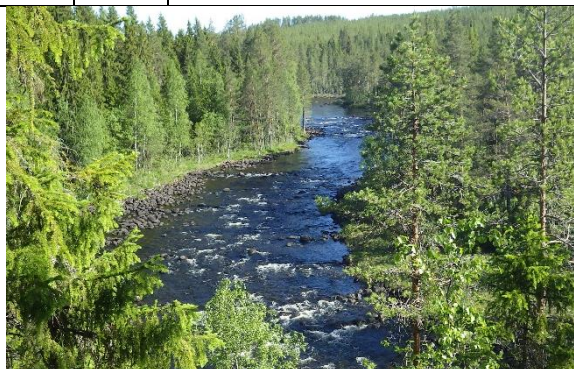
Start-slut	Längd	Beskrivning	Kulturvärden	Tillgänglighet	Prio
N6842629 E498232	220 m	Fin ringlande ström som ligger i en djup nipa. Har eventuellt aldrig rensats, kan ha varit uppdämd av nedströms liggande damm (kraftverk i dag). Om biotopvård har utförts så är resultatet mycket bra i förhållande till övriga insatser i Voxnan.	Låga.	Dålig. > 100 m och i dalgång.	B. Mycket låg prio.
N6842446 E498270

Kringelströmmen i vy snett uppifrån.

Åtgärdsförslag	Kostnadsberäkning (SEK. exkl. moms)					
	Block	Lekgrus	Maskin	Arb.led.	Trailing	Summa
Om sträckan ska åtgärdas så är uppluckring av tillslätade botten prioriterat. Sannolikt går det att få fram grus, för att skapa lekområden nära stränderna. Utläggning av träd kan också förbättra förhållandena. Rensmaterial att arbeta med finns inte.	-	-	1 500 x 30 h = 45 000	750 x 30 h = 22 500	10 000	77 500

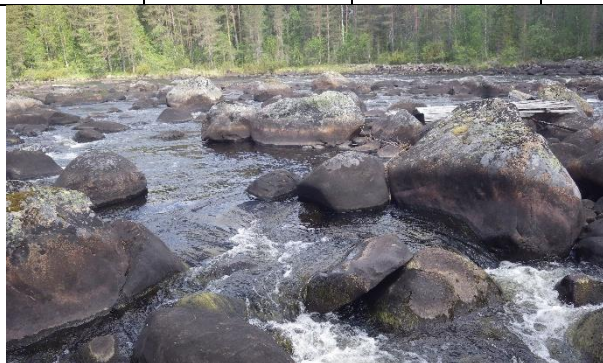
Naturlig sekvens med bevarade grova block.

Åtgärdsförslag	Kostnadsberäkning (SEK. exkl. moms)					
	Block	Lekgrus	Maskin	Arb.led.	Trailing	Summa
Åtgärda övre delen konventionellt om det är möjligt med tanke på djup. Den större delen av ledarmen rivs med innebörden att kvillområdet strömsätts bättre. Materialet från ledaren används i första hand för att återställa huvudfåran. Skapa 4 nya lekområden genom utkört grus. Med fördel anläggs dessa i sidofåror, som i vissa fall även behöver bearbetas konventionellt.	-	4 omr. x 60 000 240 000	110 h x 1 500 = 165 000	110 h x 750 = 82 500	10 000	497 500

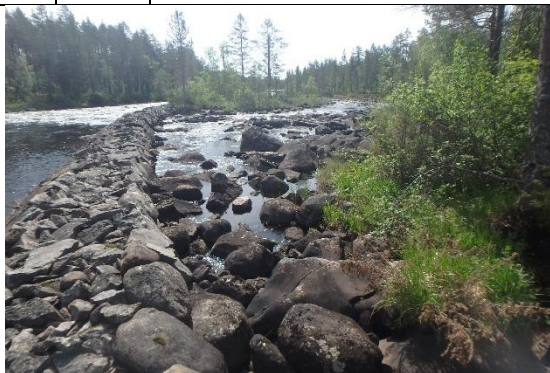
Start-slut	Längd	Beskrivning	Kulturvärden	Tillgänglighet	Prio
N6841365 E501338	560	Rensad huvudåra och en lång avsnörd parallellåra som i stort sett är helt orörd. I huvudåran finns ledarmar som avskärmar strandzoner och en kort sidofåra i slutet. Sprängning utförd i huvudåran och i mindre omfattning längst ner i den långa sidofåran.	Höga. 4 ledarmar varav 1 bevaras och 3 rivs partiellt.	Bra, till långa sidofåran <20 m.	A.
N6840944 E501551

Lång ledarm med passade stenar, öppnas partiellt.

Åtgärdsförslag	Kostnadsberäkning (SEK. exkl. moms)					
	Block	Lekgrus	Maskin	Arb.led.	Trailing	Summa
Öppna upp jordvallen som avsnör parallellåran för att styra in en del av flödet. Riv även tre av ledarmarna partiellt. Åtgärda hela huvudåran konventionellt, ev. även delar av den parallella. Grova block kan tillföras för att kompensera sprängskador. Anlägg även 4 nya lekområden, företrädelsevis i sidofåror.	200 m ³ x 400 = 80 000	4 omr. x 60 000 240 000	110 h x 1 500 = 165 000	110 h x 750 = 82 500 =	10 000	577 500

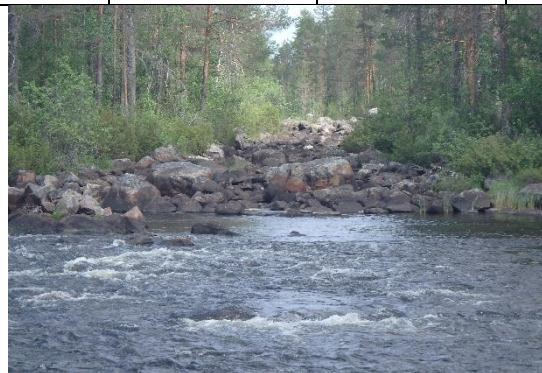
Utloppet av den långa, i stort sett torrlagda sidofåran.

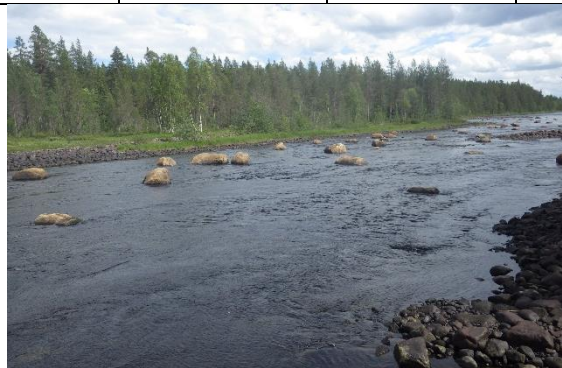
Utlagda enstenar i den nedre delen av strömmen.

Åtgärdsförslag	Kostnadsberäkning (SEK. exkl. moms)					
	Block	Lekgrus	Maskin	Arb.led.	Trailing	Summa
Åtgärda konventionellt genom att riva schaktvallar och öppna isolerade strandzoner. Luckra upp botten och skapa lekrområden med befintligt grus. Åtgärda även den utförda biotopvården genom att skapa större variation. Tillför träd/ved.	-	-	120 h x 1 500 = 180 000	120 h x 750 = 90 000	10 000	280 000

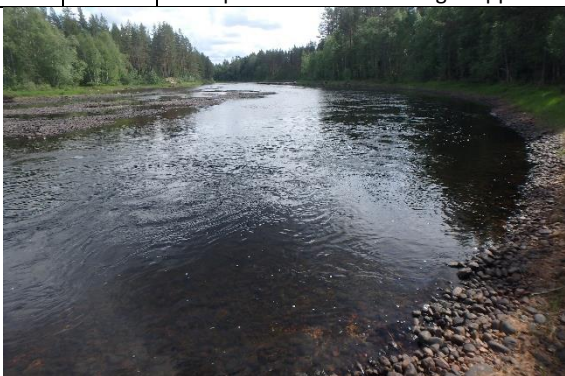
Karaktärsbild, svagt strömmande över grus och småsten.

Åtgärdsförslag	Kostnadsberäkning (SEK. exkl. moms)					
	Block	Lekgrus	Maskin	Arb.led.	Trailing	Summa
Bör trots längden kunna restaureras i ett svep även om djupare, svårpasserade områden finns. Främst konventionell biotopvård i form av luckring av botten och tillförsel av ved men även stentläggning, särskild potential finns i Ålkarströmmen. Bra förutsättningar för att skapa bättre lek och yngelområden för både harr och öring längs långa sträckor.	-	-	300 h x 1 500 = 450 000	300 h x 750 h x 225 000	10 000	685 000

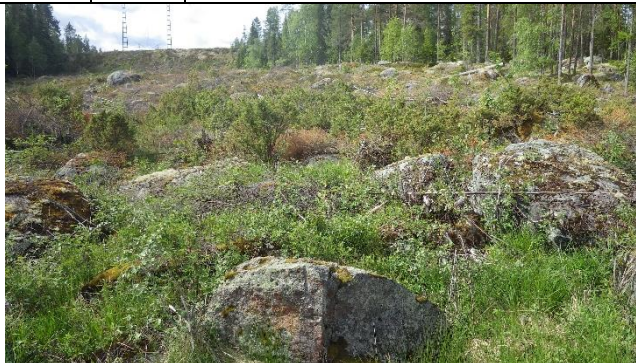
Ledningsgata varifrån externa block kan hämtas.

Åtgärdsförslag	Kostnadsberäkning (SEK. exkl. moms)					
	Block	Lekgrus	Maskin	Arb.led.	Trailing	Summa
Restaurera alla forsar och strömmar konventionellt, med befintligt material. Stora möjligheter att bredda bitvis, störs potential i slutet där sprängskador är få och gott om naturmaterial finns att jobba med. Externa block kan hämtas under ledningsgata och tillföras i spräng fors i området. Tillför även lekgrus, med prioritet nedersta strömmen.	100 m ³ x 400 = 40 000	4 omr. x 60 000 = 240 000	140 h x 1 500 = 210 000	140 x 750 = 105 000	10 000	605 000

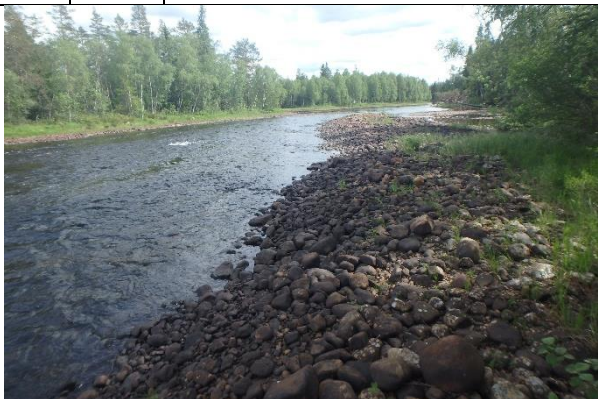
Karaktärsbild av berörd sträcka.

Åtgärdsförslag	Kostnadsberäkning (SEK. exkl. moms)					
	Block	Lekgrus	Maskin	Arb.led.	Trailing	Summa
Öppna den stora sidogrenen och riv ledpirarna. Luckra upp och gräv i botten för att skapa varierat djup och strukturer, även i sidofåran. Tillför träd och ved från omgivande mark. Befintligt material utmärkt för att skapa lekområden. Grova block i någon större omfattning har aldrig funnits.	-	-	50 h x 1 500 = 75 000	50 h x 750 = 37 500	10 000	122 500

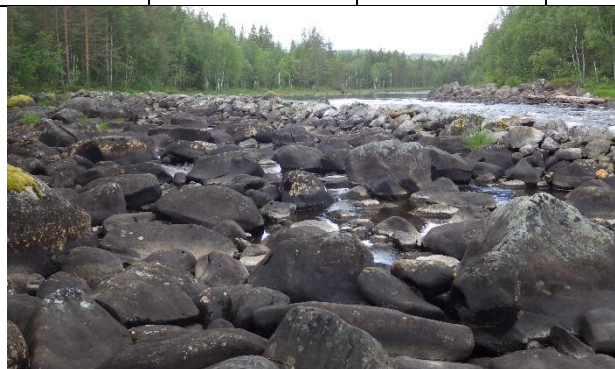
Naturlig, orensad miljö innanför ledpir.

Åtgärdsförslag	Kostnadsberäkning (SEK. exkl. moms)					
	Block	Lekgrus	Maskin	Arb.led.	Trailing	Summa
Restaurera konventionellt, med fokus på att få ut allt rensningsmaterial i älven. Innefattar rivning av alla styrningar och schaktvallar. Externa grovblock som kompensation för sprängskador skulle bitvis behövas, men är knappast realistiskt. Anlägg 4 nya lekområden, dels i sidofåran men även i kanterna av huvudfåran.	-	4 omr. x 60 000 = 240 000	210 x 1 500 315 000	210 x 750 157 500	10 000	722 500

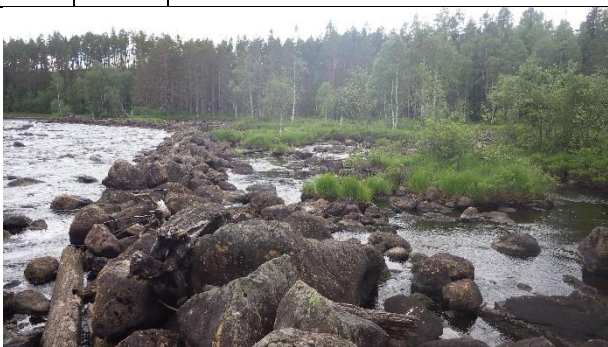
Lång ledarvall som avskärmar viktigt kvillerområde.

Åtgärdsförslag	Kostnadsberäkning (SEK. exkl. moms)					
Svåråtgärdat vid forsarna där verkansgraden också är låg, varför sprängsten på vissa platser lämnas. Forsnacken längst upp, liksom strömmen längst ner åtgärdas konventionellt. Riv ledarna och bredda strömmen. Släpp in mer vatten i sidofårar, tex en stor sydlig, helt orensad gren som börjar längst ner i fors. Tillför även externa större block och lekgrus i huvudfårens början samt nedre hälft.	Block	Lekgrus	Maskin	Arb.led.	Trailing	Summa
	100 m ³ x 400 = 40 000	4 omr. x 60 000 = 240 000	130 h x 1 500 = 195 000	130 h x 750 = 97 500	10 000	582 500

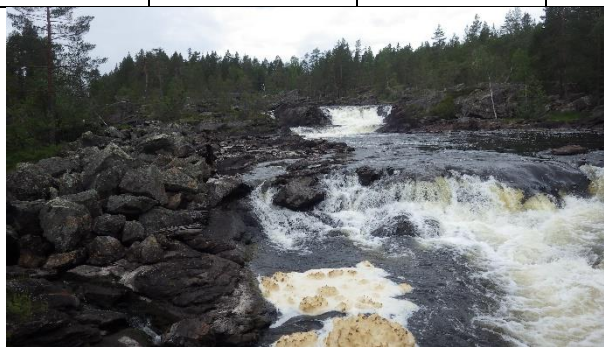
Upplagd sprängsten i kanten av en fors.

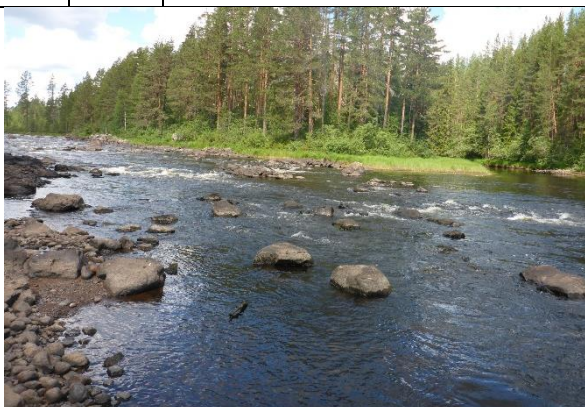
Nedre delen av Kilströmmen med Loåns utlopp till h. i bild.

Åtgärdsförslag	Kostnadsberäkning (SEK. exkl. moms)					
	Block	Lekgrus	Maskin	Arb.led.	Trailing	Summa
Riv ledarm, arbeta med befintligt material, samt bredda Kilströmmen. Ev. går det att nå och använda grova block som ligger i skogen. Resten av sträckan biotopvårdas med fokus på bottenluckring och tillförsel av ved. Bra förutsättningar finns för att förbättra lekmarkerna för både harr och öring.	-	-	60 h x 1 500 = 90 000	60 h x 750 = 45 000	10 000	145 000

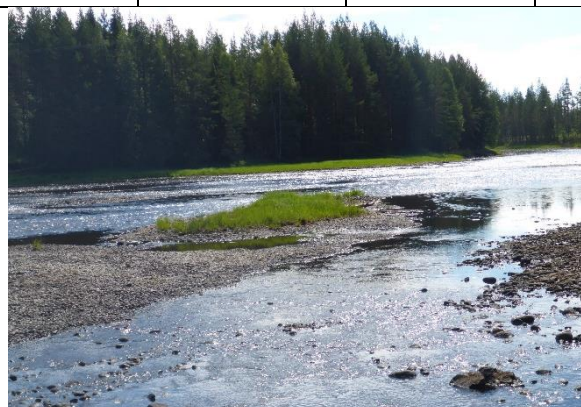
Grusrik, grund strömnacke längre ner i sträckan.

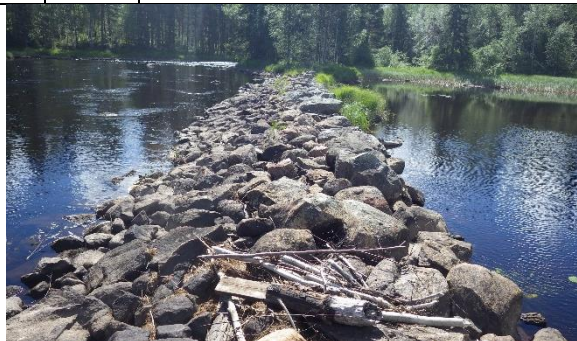
Stor avgränsande rensvall.

Åtgärdsförslag	Kostnadsberäkning (SEK. exkl. moms)					
	Block	Lekgrus	Maskin	Arb.led.	Trailing	Summa
Riv ut den långa rensvallen och släpp in vatten i den stora fina sidofåran. Restaurera hela sträckan med konventionell metodik. Lägg även ut grova block från skogen om de kan nås från land. Lekbottnar på strategiska platser bör kunna tillskapas av befintligt material.	-	-	80 h x 1 500 = 120 000	80 h x 750 = 60 000	10 000	190 000

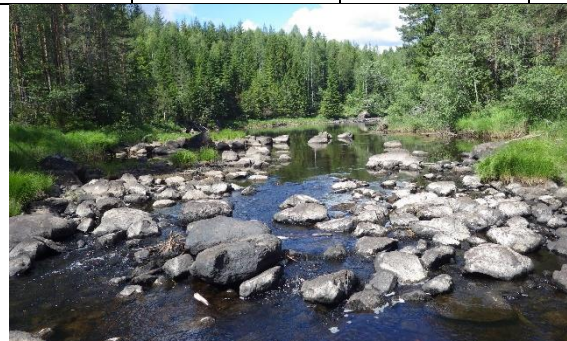
Orensad del av den avgränsade sidofåran.

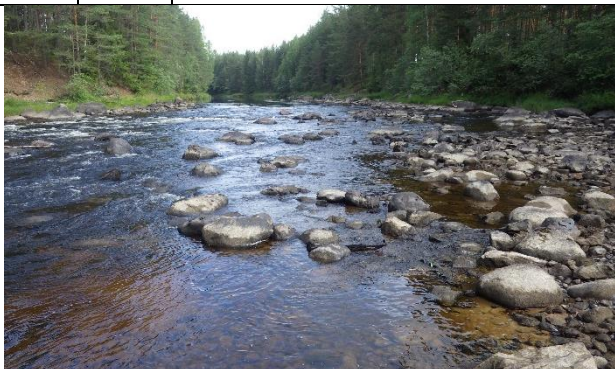
Restaurering med bra resultat.

Åtgärdsförslag	Kostnadsberäkning (SEK. exkl. moms)					
	Block	Lekgrus	Maskin	Arb.led.	Trailing	Summa
Om åtgärder ska ha någon större verkan krävs det att grövre block tillförs. Dock, tveksamt om det någonsin funnits, men skulle kunna göras som kompensation för sprängda hållar. Tillför även träd och luckra upp bottnar i så fall.	200 m ³ x 400 = 80 000	-	40 h x 1 500 = 60 000	40 h x 750 = 30 000	10 000	180 000

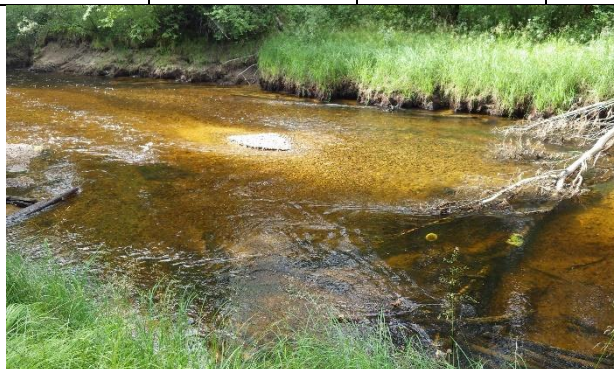
Naturlig sidofåra med gott om grus och död ved.

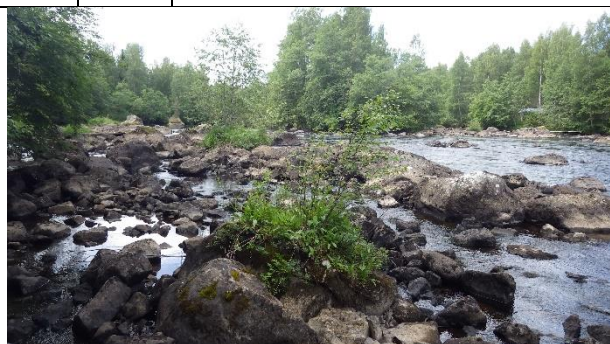
Orensat strandområde med grova block i strömmens övre del.

Åtgärdsförslag	Kostnadsberäkning (SEK. exkl. moms)					
	Block	Lekgrus	Maskin	Arb.led.	Trailing	Summa
Restaurera konventionellt, genom att riva stenpirar och bearbeta strandzoner. Komplettera med att tillföra riktigt stora block, liksom de som finns bevarade längst upp i strömmen. Tillskapa även några strandnära lekstränder med utkört grus.	300 m ³ x 400 = 120 000	6 omr. x 60 000 = 360 000	120 h x 1500 = 180 000	120 h x 750 = 90 000	10 000	760 000

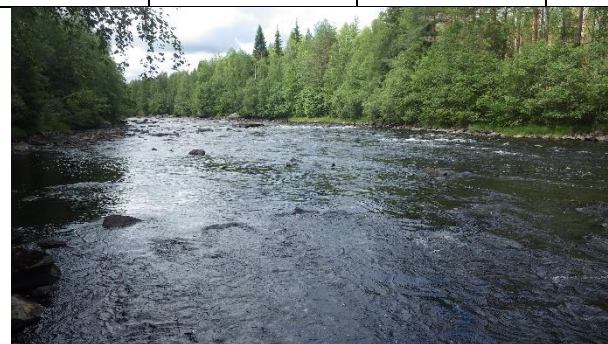
Parti där grova block saknas och bör tillföras.

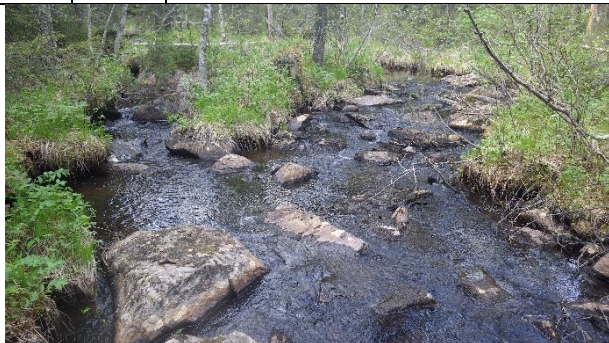
Orensat parti av övre Kolarsjöbäcken

Åtgärdsförslag	Kostnadsberäkning (SEK. exkl. moms)					
	Block	Lekgrus	Maskin	Perso-nal	Trailing	Summa
Restaurering med grävmaskin direkt olämplig, dock vissa möjligheter att manuellt. Med tanke på flodpärlmussla bör man gå varsamt fram med enkla redskap som spett, krattor och liknande. På vissa platser kan det dock bli aktuellt att använda virespel för att flytta på lite större block. Uppluckring av grusbottnar och vedtillförsel prioriterat.	-	-	-	80 h x 2 pers. x 300 kr = 48 000	-	48 000
