Projektering av restaureringsåtgärder i vattendrag i Gävleborgs län

Nedre Mellanljusnan-Ängerån-Voxnan-Västerhocklan

På uppdrag av Länsstyrelsen Gävleborg 2016/2017

Rapport 2017: 2

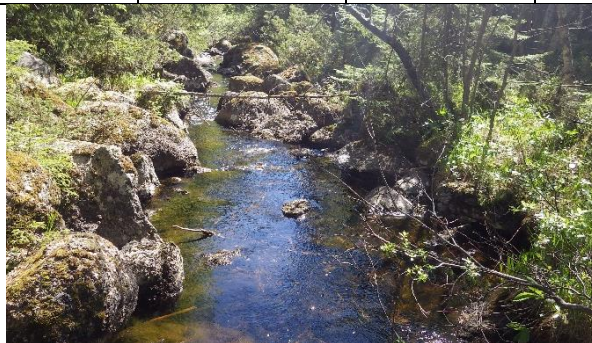
Lätt rensat parti av övre Kolarsjöbäcken.

Åtgärdsförslag	Kostnadsberäkning (SEK. exkl. moms)					
	Block	Lekgrus	Maskin	Perso-nal	Trailing	Summa
Restaurering med grävmaskin direkt olämplig, dock vissa möjligheter att manuellt. Med tanke på flodpärlmussla bör man gå varsamt fram med enkla redskap som spett, krattor och liknande. På vissa platser kan det dock bli aktuellt att använda virespel för att flytta på lite större block. Uppluckring av grusbottnar och vedtillförsel prioriterat.	-	-	-	80 h x 2 pers. x 300 kr = 48 000	-	48 000

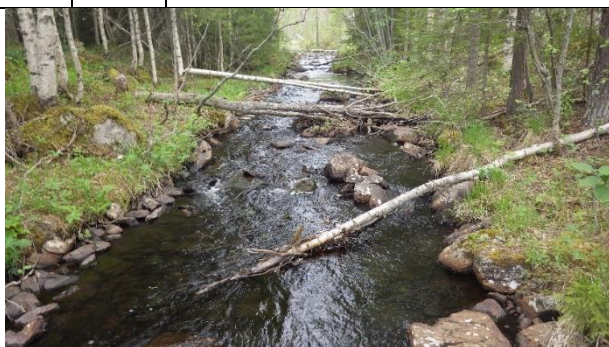
Start-slut	Längd	Beskrivning	Kulturvärden	Tillgänglighet	Prio
N6850765- E499982	850 m	Delvis uppdämd av gamla bäverdammar vilket gjorde bäcken svårkaraterad. Förekommer dock kraftigt rensade strömmar med släta bottenar och ont om större block. Även om en del block finns på stranden så har det sannolikt även sprängts.	Låga, inleds vid utriven flottdamm.	God, <10 m, korsande skogsbilväg.	A. Hög potential, lek/uppväxt.
N6850386- E500556

Karaktärsbild av smalt parti av den beskrivna sträckan.

Åtgärdsförslag	Kostnadsberäkning (SEK. exkl. moms)					
	Block	Lekgrus	Maskin	A.ljedn.	Trailing	Summa
Utrivning av bäverdammar och konventionell restaurering. Stenutläggning, kantzoner, bottenluckring mm. Riktigt stora block har knappast funnits. Lekgrus kan ev. komma fram, i annat fall måste det tillföras. Bottenarnas bärighet för maskin bitvis svårbedömda.	-	3 omr. x 30 000 = 90 000	90 h x 1 000 = 90 000	90 h x 750 = 67 500	10 000	257 500

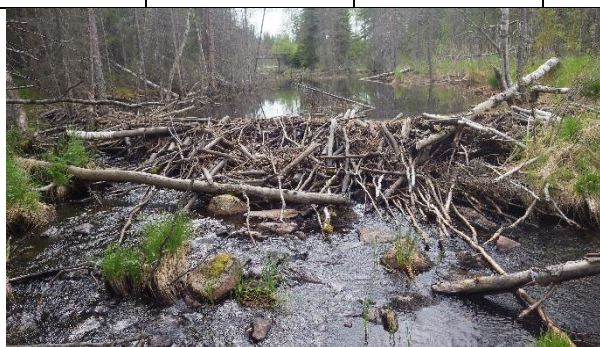
Övergivna bäverdamm som dämmer sträckan övre del.

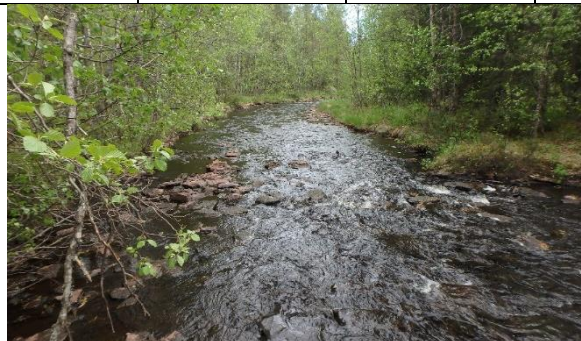
Slät och strukturlös åbotten (foto Bertil Nääs).

Åtgärdsförslag	Kostnadsberäkning (SEK. exkl. moms)					
	Block	Lekgrus	Maskin	A.ledn.	Trailing	Summa
Konventionell biotopvård med fokus på breddning/kantzoner och bottenluckring. Grova block har ej funnits. Lekgrus kan eventuellt framkomma, annars bör det tillföras. Ta bort den raserade bron, inklusive bäverdammsrest	-	3 omr. x 30 000 = 90 000	90 h x 1000 = 90 000	90 h x 750 = 67 500	10 000	257 500

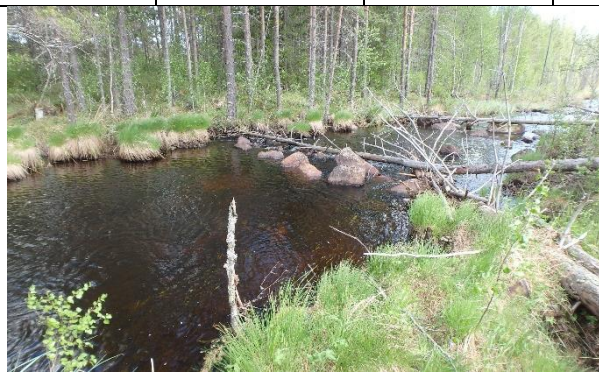
Utlagda blocktrösklar nedströms dammen (foto Bertil Nääs).

Åtgärdsförslag	Kostnadsberäkning (SEK. exkl. moms)					
	Block	Lekgrus	Maskin	A.ledn.	Trailing	Summa
Ur ett helt ekologiskt perspektiv bör dammen rivas ut men i detta förslag bevaras den. Riv trösklarna och lägg i befintligt rensmaterial med ambitionen att höja vatten- och bottenivå för att eliminera "knix". Öppna den avskärmade slingan nedan dammen. Vid luckring av åbotten finns grus att arbeta med. Grovblock har aldrig funnits.	-	-	30 h x 1 000 = 30 000	30 h x 750 = 22 500	10 000	62 500

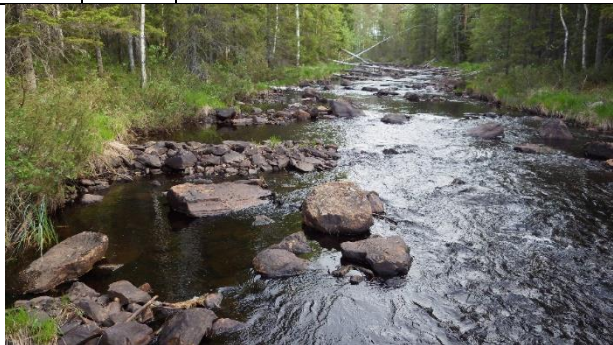
Start-slut	Längd	Beskrivning	Kulturvärden	Tillgänglighet	Prio
N6847355 E501968	350 m	Sträcka med både forsar, strömmar och höljour. Restaureringsförsök har utförts i minst ett parti. Inga större rensmassor finns på land men bottenarna är tydligt flottningspåverkade med i hög grad kantigt (både geologiskt betingat och sprängda hållar) substrat.	Låga	Dålig > 100 m till väg.	A. Om grus körs ut via helikopter.
N6847013 E502031

Biotopvårdat avsnitt av den berörda sträckan.

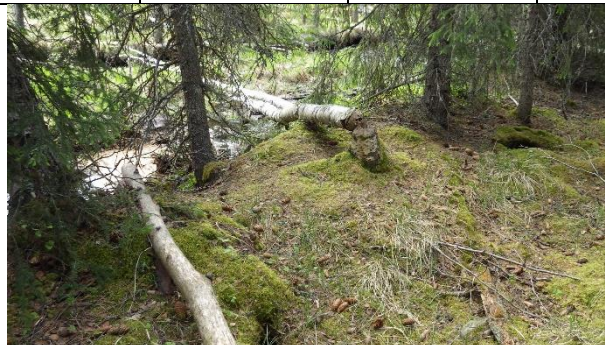
Bild som visar en överväxt invallning i slutet av sträckan.

Åtgärdsförslag	Kostnadsberäkning (SEK. exkl. moms)					
	Block	Lekgrus	Maskin	A.ledn.	Trailing	Summa
Svåråtgärdad p. g. av höljour som kan vara svåra att passera med grävmaskin, därmed osäkert om hela sträckan kan återställas. Konventionell biotopvård i kombination med lekgrusutkörning föreslås. Större block har knappast förekommit i någon högre grad.	-	3 omr. x 30 000 = 90 000	90 h x 1 000 = 90 000	90 h x 750 = 67 500	10 000	257 500

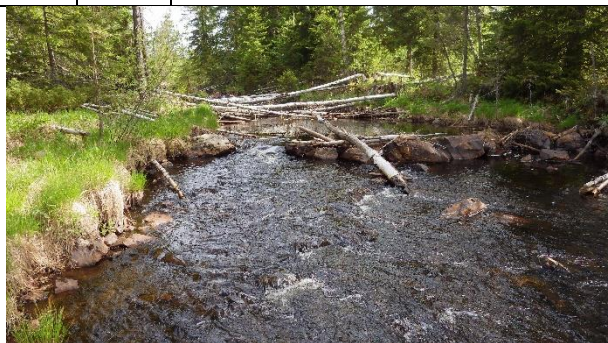
Start-slut	Längd	Beskrivning	Kulturvärden	Tillgänglighet	Prio
N6846892 E502106	280 m	En delvis biotopvårdad sträcka som inleds forsande, men senare övergår i en grund slätbottnad ström. Både i början och i slutet finns invallade strandzoner/sidofårar. Även sprängning tycks ha utförts. Ont om löst rensningsmaterial då det mesta är inväxt i vallar.	Låga	Dålig, 150 m till väg,	A. Om material körs ut med helikopter.
N684663 E502134

Mycket artificiell blocktröskel i "biotopvårdad" ström.

Åtgärdsförslag	Kostnadsberäkning (SEK. exkl. moms)					
	Block	Lekgrus	Maskin	A.ledn.	Trailing	Summa
Åtgärda konventionellt samt riv delar av invallningar för att släpp in vatten i avskärmade avsnitt av ån. För en lyckad restaurering krävs utkörning av såväl stenblock som lekgrus. Blocken behöver inte vara alltför stora (max 0,5 m ³) och kan därmed köras ut med helikopter.	50 m ³ x 2000 = 100 000	3 omr. x 30 000 = 90 000	60 h 1 000 = 60 000	60 h 750 = 45 000	10 000	305 000

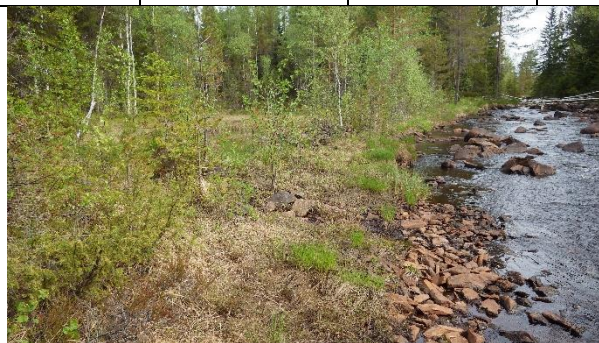
Invallning som isolerar ursprunglig del (vänster) av ån.

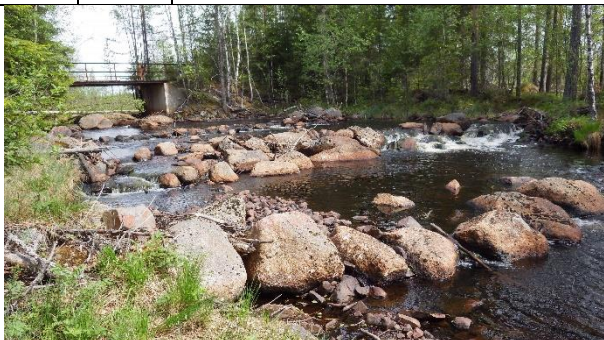
Start-slut	Längd	Beskrivning	Kulturvärden	Tillgänglighet	Prio
N6845479 E502094	2820 m	Mycket lång sträcka med forsar, strömmar och enstaka mindre höljet som avslutas ovan Laxtjärnen. Bitvis mycket håll och sprängskadade biotoper. Har till stora delar restaurerats men inte särskilt lyckat. Oftast inga större mängder av rensmaterial kvar på land dock.	Medel. Flottningsdamm längst upp.	Dålig. 80 m till väg längst upp och 220 m längst ner.	A. Lång och viktig sträcka.
N6843540 E501993

Den partiellt utrivna Bäckvallsdammen och byggda trösklar.

Åtgärdsförslag	Kostnadsberäkning (SEK. exkl. moms)					
Åtgärda äldre biotopvård, bl.a. genom att riva trösklar och gräva ner block bättre. Konventionell restaurering samt tillförel av lekgrus på utvalda platser. Även grova, externa block bör tillföras där de sprängts sönder och samtidigt är möjliga att få fram	Block	Lekgrus	Maskin	A.ledn.	Trailing	Summa
	400 m ³ x 400 = 160 000	6 omr. x 30 000 = 180 000	300 h x 1 200 = 360 000	300 h x 750 = 225 000	10 000	935 000

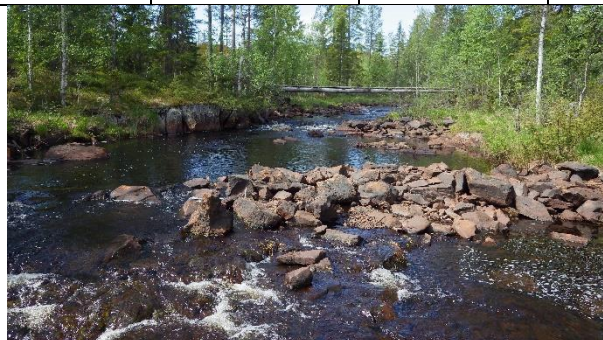
Ex. på plats med kantigt material där grova block bör tillföras.

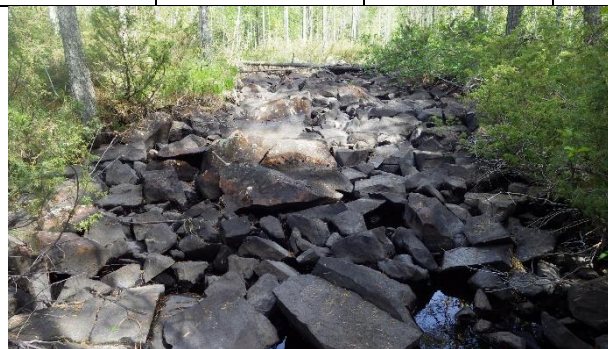
Exempel på torrlagd sidofåra. Notera att bottensubstratet är kantigt trots opåverkade förhållanden.

Åtgärdsförslag	Kostnadsberäkning (SEK. exkl. moms)					
Restaurera konventionellt med stor fokus på att återta/strömsätta strandmiljöer och sidofåror. Lekgrus tillförel på flera platser medan det räcker med att bearbeta befintligt material på vissa ställen. Även block bör tillföras där det är möjligt och befogat.	Block	Lekgrus	Maskin	A.ledn.	Trailing	Summa
	400 m ³ x 400 = 160 000	6 omr. x 30 000 = 180 000	300 h x 1 200 = 360 000	300 h x 750 = 225 000	10 000	935 000
